## Rapport de mission de repérage des matériaux et produits contenant de l'amiante avant réalisation de travaux

13 SQUARE DE LORIENT LGT 6

77000 MELUN

RAPPORT N° :	13LDL0306	Laboratoire d'Analyses :	ITGA
Repérage réalisé le :	02/01/2018	Adresse laboratoire :	3 RUE ARMAND HERPIN LACROIX - CS 46537 35065 RENNES CEDEX
Accompagnateur :		Numéro d'accréditation :	1-5967
Par :	Gaetan BEDEL	Organisme d'assurance professionnelle :	ALLIANZ
N° certificat :	CPDI3869	Adresse assurance :	Direction Opérations Entreprises 5C Esplanade Charles de Gaulle 33081 BORDEAUX CEDEX
Date d'obtention :	22/04/2016	N° de contrat d'assurance :	55832566
Organisme certificateur	I.CERT PARC EDONIA - BAT G - RUE DE LA TERRE VICTORIA - 35760 SAINT GREGOIRE	Date de validité :	31/12/2018

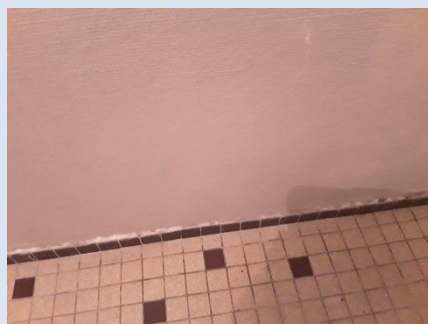
PRELEVEMENT : 13LDL0306P001			
NOM DU CLIENT	NUMERO DU DOSSIER		PIECE OU LOCAL
OPH77	13LDL0306 02/01/2018		Cuisine
ELEMENT	DESCRIPTIF DU LABORATOIRE	DATE DE PRELEVEMENT	NOM DE L'OPERATEUR
Enduit / Peinture béton	Enduit plâtreux blanc en vrac + peintures multiples non séparable	02/01/2018	BEDEL Gaetan
LOCALISATION		RESULTAT	
Mur C		Amiante non détecté

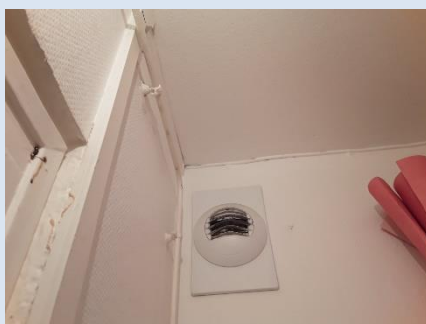
NOM DU CLIENT	NUMERO DU DOSSIER	PIECE OU LOCAL	
OPH77	13LDL0306 02/01/2018	WC	
ELEMENT	DESCRIPTIF DU LABORATOIRE	DATE DE PRELEVEMENT	NOM DE L'OPERATEUR
Enduit / Peinture béton	Enduit plâtreux blanc en vrac + peintures multiples non séparable	02/01/2018	BEDEL Gaetan
LOCALISATION		RESULTAT	
Plafonds		Amiante non détecté

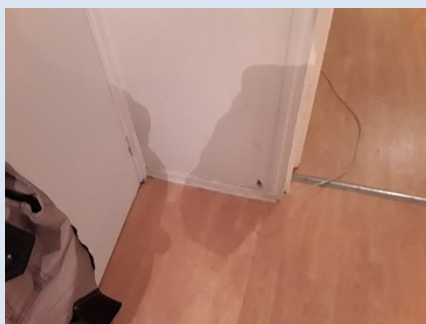
NOM DU CLIENT	NUMERO DU DOSSIER	PIECE OU LOCAL	
OPH77	13LDL0306 02/01/2018	Entrée	
ELEMENT	DESCRIPTIF DU LABORATOIRE	DATE DE PRELEVEMENT	NOM DE L'OPERATEUR
Enduit / Peinture béton	Enduit plâtreux blanc en vrac + peinture non séparable	02/01/2018	BEDEL Gaetan
LOCALISATION		RESULTAT	
Mur C		Amiante non détecté

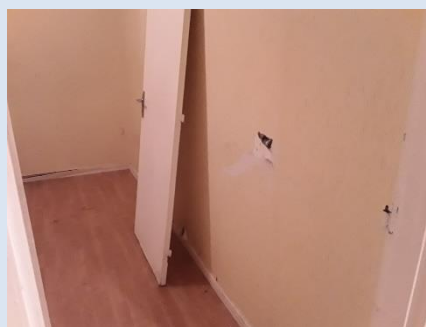
PRELEVEMENT : 13LDL0306P005			
NOM DU CLIENT	NUMERO DU DOSSIER	PIECE OU LOCAL	
OPH77	13LDL0306 02/01/2018	Chambre 1	
ELEMENT	DESCRIPTIF DU LABORATOIRE	DATE DE PRELEVEMENT	NOM DE L'OPERATEUR
Enduit / Peinture	Enduit plâtreux blanc en vrac + carton non séparable + peinture non séparable	02/01/2018	BEDEL Gaetan
LOCALISATION		RESULTAT	
Mur C		Amiante non détecté

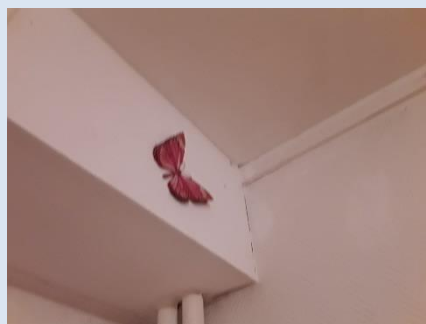
PRELEVEMENT : 13LDL0306P006			
NOM DU CLIENT	NUMERO DU DOSSIER	PIECE OU LOCAL	
OPH77	13LDL0306 02/01/2018	Séjour	
ELEMENT	DESCRIPTIF DU LABORATOIRE	DATE DE PRELEVEMENT	NOM DE L'OPERATEUR
Enduit / Peinture béton	Enduit plâtreux blanc en vrac + peinture non séparable	02/01/2018	BEDEL Gaetan
LOCALISATION		RESULTAT	
Plafonds		Amiante non détecté

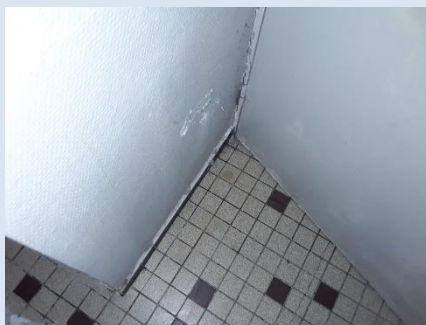
PRELEVEMENT : 13LDL0306P007			
NOM DU CLIENT	NUMERO DU DOSSIER	PIECE OU LOCAL	
OPH77	13LDL0306 02/01/2018	Cuisine	
ELEMENT	DESCRIPTIF DU LABORATOIRE	DATE DE PRELEVEMENT	NOM DE L'OPERATEUR
Carrelage	Colle grise + matériau compact gris hétérogène + carrelage	02/01/2018	BEDEL Gaetan
LOCALISATION		RESULTAT	
Sols		Amiante non détecté

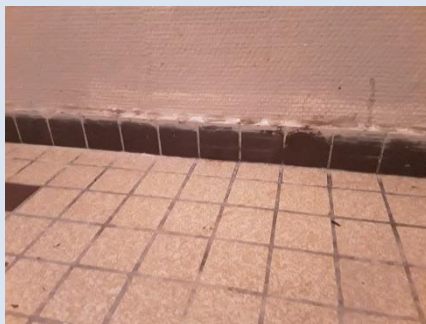
PRELEVEMENT : 13LDL0306P008			
NOM DU CLIENT	NUMERO DU DOSSIER	PIECE OU LOCAL	
OPH77	13LDL0306 02/01/2018	Cuisine	
ELEMENT	DESCRIPTIF DU LABORATOIRE	DATE DE PRELEVEMENT	NOM DE L'OPERATEUR
Plinthes	Colle beige en faible quantité + carrelage	02/01/2018	BEDEL Gaetan
LOCALISATION		RESULTAT	
Mur C		Amiante non détecté

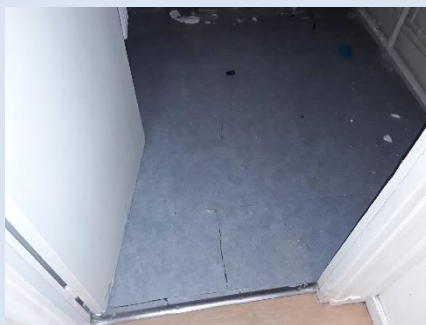
PRELEVEMENT : 13LDL0306P009			
NOM DU CLIENT	NUMERO DU DOSSIER	PIECE OU LOCAL	
OPH77	13LDL0306 02/01/2018	Salle de bains	
ELEMENT	DESCRIPTIF DU LABORATOIRE	DATE DE PRELEVEMENT	NOM DE L'OPERATEUR
Dalle de sol	Revêtement cassant gris + colle polymère incolore non séparable	02/01/2018	BEDEL Gaetan
LOCALISATION		RESULTAT	
Sol		Amiante non détecté

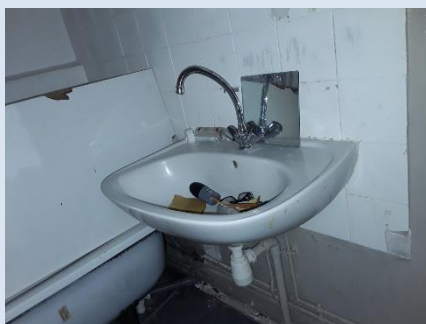
PRELEVEMENT : 13LDL0306P010			
NOM DU CLIENT	NUMERO DU DOSSIER	PIECE OU LOCAL	
OPH77	13LDL0306 02/01/2018	Salle de bains	
ELEMENT	DESCRIPTIF DU LABORATOIRE	DATE DE PRELEVEMENT	NOM DE L'OPERATEUR
Faïence 1	Colle beige + peintures multiples non séparable + carrelage	02/01/2018	BEDEL Gaetan
LOCALISATION		RESULTAT	
Mur C		Amiante non détecté
