Rapport de mission de repérage des matériaux et produits contenant de l'amiante avant réalisation de travaux

13 SQUARE DE L'ORIENT

77000 MELUN MELUN

RAPPORT N° :	13LDL0407	Laboratoire d'Analyses :	ITGA
Repérage réalisé le :	15/11/2018	Adresse laboratoire :	3 RUE ARMAND HERPIN LACROIX - CS 46537 35065 RENNES CEDEX
Accompagnateur :		Numéro d'accréditation :	1-5967
Par :	Yoann IMBERT	Organisme d'assurance professionnelle :	AXA France
N° certificat :	17-1019	Adresse assurance :	313 Terrasses de l'Arche 92727 NANTERRE CEDEX
Date d'obtention :	22/11/2017	N° de contrat d'assurance :	10063271004
Organisme certificateur	ABCIDIA Domaine de Saint Paul - Bat A6 102 route de Limours - 78470 SAINT- REMY-LES-CHEVREUSE	Date de validité :	31/12/2018

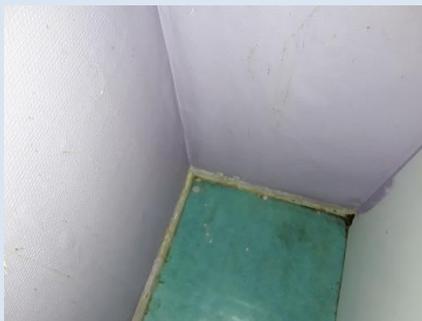
PRELEVEMENT : 13LDL0407P001			
NOM DU CLIENT	NUMERO DU DOSSIER	PIECE OU LOCAL	
OPH77	13LDL0407 15/11/2018	Cuisine (RC)	
ELEMENT	DESCRIPTIF DU LABORATOIRE	DATE DE PRELEVEMENT	NOM DE L'OPERATEUR
Revêtement souple	Revêtement souple vert + colle polymère jaune + ragréage gris en faible quantité non séparable	15/11/2018	IMBERT Yoann
LOCALISATION		RESULTAT	
Sol		Amiante non détecté

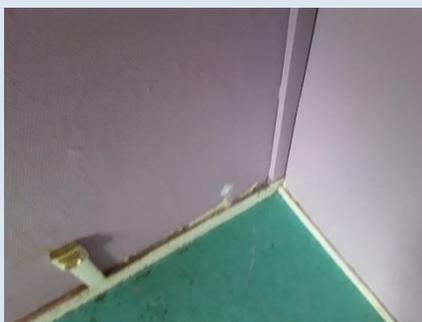
PRELEVEMENT : 13LDL0407P002			
NOM DU CLIENT	NUMERO DU DOSSIER	PIECE OU LOCAL	
OPH77	13LDL0407 15/11/2018	Cuisine (RC)	
ELEMENT	DESCRIPTIF DU LABORATOIRE	DATE DE PRELEVEMENT	NOM DE L'OPERATEUR
Enduit / Peinture	Enduit plâtreux blanc + toile fibreuse en faible quantité non séparable + peinture non séparable	15/11/2018	IMBERT Yoann
LOCALISATION		RESULTAT	
Mur C		Amiante non détecté

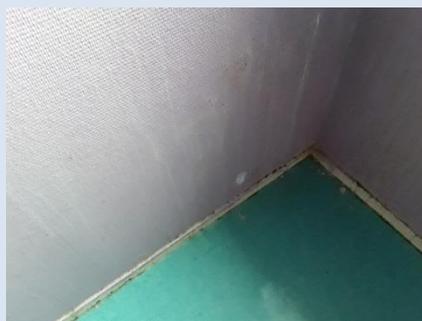
PRELEVEMENT : 13LDL0407P003			
NOM DU CLIENT	NUMERO DU DOSSIER	PIECE OU LOCAL	
OPH77	13LDL0407 15/11/2018	Cuisine (RC)	
ELEMENT	DESCRIPTIF DU LABORATOIRE	DATE DE PRELEVEMENT	NOM DE L'OPERATEUR
Enduit / Peinture béton	Enduit plâtreux blanc + peintures multiples non séparable + toile fibreuse en faible quantité non séparable	15/11/2018	IMBERT Yoann
LOCALISATION		RESULTAT	
Mur A		Amiante non détecté

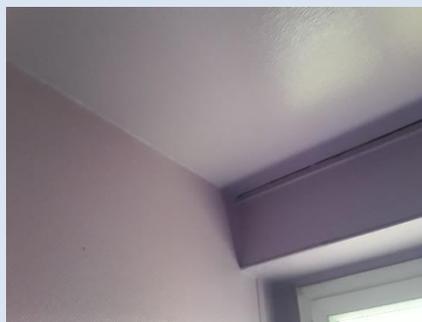
PRELEVEMENT : 13LDL0407P004			
NOM DU CLIENT	NUMERO DU DOSSIER	PIECE OU LOCAL	
OPH77	13LDL0407 15/11/2018	Cuisine (RC)	
ELEMENT	DESCRIPTIF DU LABORATOIRE	DATE DE PRELEVEMENT	NOM DE L'OPERATEUR
Enduit / Peinture béton	Enduit plâtreux blanc + peintures multiples non séparable + toile fibreuse blanche en faible quantité non séparable	15/11/2018	IMBERT Yoann
LOCALISATION		RESULTAT	
Plafond		Amiante non détecté

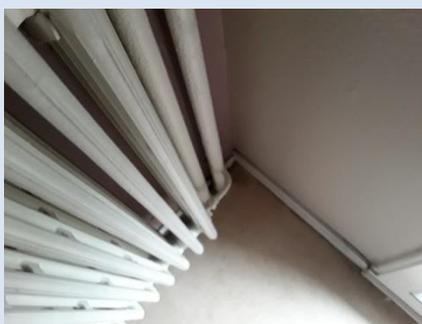
PRELEVEMENT : 13LDL0407P005			
NOM DU CLIENT	NUMERO DU DOSSIER	PIECE OU LOCAL	
OPH77	13LDL0407 15/11/2018	Séjour (RC)	
ELEMENT	DESCRIPTIF DU LABORATOIRE	DATE DE PRELEVEMENT	NOM DE L'OPERATEUR
Revêtement souple	Revêtement souple beige + ragréage gris en faible quantité en vrac	15/11/2018	IMBERT Yoann
LOCALISATION		RESULTAT	
Sol		Fr1:Amiante non détecté

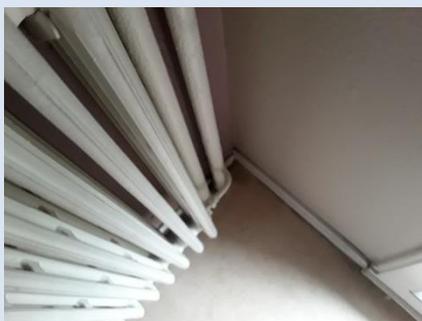
PIECE	ETAGE	ELEMENTS	DESCRIPTIF LABORATOIRE	Echantillon	REPERAGE	ETAT	RESULTAT
Séjour	RC	Revêtement souple	Colle polymère jaune + dalle dure cassante beige	13LDL0407P005	Sol	BON ETAT	Fr2:Amiante détecté (Chrysotile)

PRELEVEMENT : 13LDL0407P005			
NOM DU CLIENT	NUMERO DU DOSSIER	PIECE OU LOCAL	
OPH77	13LDL0407 15/11/2018	Séjour (RC)	
ELEMENT	DESCRIPTIF DU LABORATOIRE	DATE DE PRELEVEMENT	NOM DE L'OPERATEUR
Revêtement souple	Colle polymère jaune + dalle dure cassante beige	15/11/2018	IMBERT Yoann
LOCALISATION		RESULTAT	
Sol		Fr2:Amiante détecté (Chrysotile)
