Rapport de mission de repérage des matériaux et produits contenant de l'amiante avant réalisation de travaux

13 SQUARE DE LORIENT APPART 602

RAPPORT N° :	13LDL0602	Laboratoire d'Analyses :	ITGA
Repérage réalisé le :	18/10/2017	Adresse laboratoire :	3 RUE ARMAND HERPIN LACROIX - CS 46537 35065 RENNES CEDEX
Accompagnateur :		Numéro d'accréditation :	1-5967
Par :	Mickaël JULIEN	Organisme d'assurance professionnelle :	ALLIANZ
N° certificat :	CPDI 4129	Adresse assurance :	Direction Opérations Entreprises 5C Esplanade Charles de Gaulle 33081 BORDEAUX CEDEX
Date d'obtention :	01/01/2017	N° de contrat d'assurance :	55897385
Organisme certificateur	I.CERT Parc Edonia - Bâtiment G - Rue de la Terre Victoria - 35760 SAINT-GREGOIRE	Date de validité :	31/12/2017

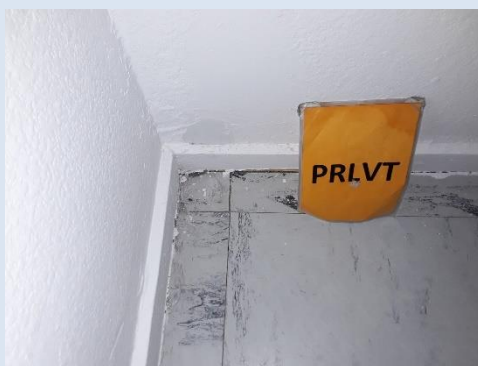
PRELEVEMENT : 13LDL0602P002			
NOM DU CLIENT	NUMERO DU DOSSIER		PIECE OU LOCAL
OPH77	13LDL0602 18/10/2017		Chambre 2
ELEMENT	DESCRIPTIF DU LABORATOIRE	DATE DE PRELEVEMENT	NOM DE L'OPERATEUR
Enduit / Peinture plaque de plâtre	Enduit plâtreux blanc en vrac non séparable, carton non séparable, peinture non séparable	18/10/2017	JULIEN Mickaël
LOCALISATION		RESULTAT	
Mur B		Amiante Chrysotile

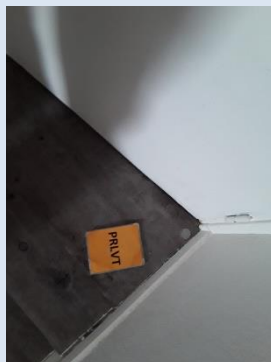
PRELEVEMENT : 13LDL0602P003			
NOM DU CLIENT	NUMERO DU DOSSIER		PIECE OU LOCAL
OPH77	13LDL0602 18/10/2017		Couloir
ELEMENT	DESCRIPTIF DU LABORATOIRE	DATE DE PRELEVEMENT	NOM DE L'OPERATEUR
Dalle de sol	Dalle dure cassante beige	18/10/2017	JULIEN Mickaël
LOCALISATION		RESULTAT	
Sols		Amiante Chrysotile

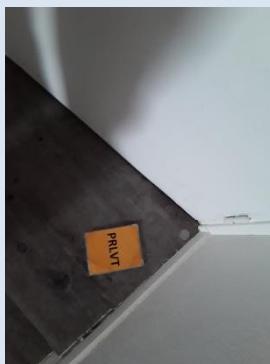
PRELEVEMENT : 13LDL0602P003			
NOM DU CLIENT	NUMERO DU DOSSIER		PIECE OU LOCAL
OPH77	13LDL0602 18/10/2017		Couloir
ELEMENT	DESCRIPTIF DU LABORATOIRE	DATE DE PRELEVEMENT	NOM DE L'OPERATEUR
Dalle de sol	Revêtement cassant gris, colle polymere jaune non séparable, ragréage gris, matériau compact beige	18/10/2017	JULIEN Mickaël
LOCALISATION		RESULTAT	
Sol		Amiante non détecté

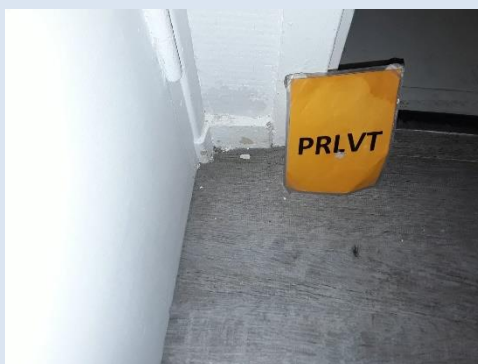
PRELEVEMENT : 13LDL0602P004			
NOM DU CLIENT	NUMERO DU DOSSIER		PIECE OU LOCAL
OPH77	13LDL0602 18/10/2017		Couloir
ELEMENT	DESCRIPTIF DU LABORATOIRE	DATE DE PRELEVEMENT	NOM DE L'OPERATEUR
Enduit ciment	Enduit plâtreux blanc en vrac non séparable, carton non séparable, toile fibreuse blanche et peintures multiples non séparables	18/10/2017	JULIEN Mickaël
LOCALISATION		RESULTAT	
Mur D		Amiante non détecté

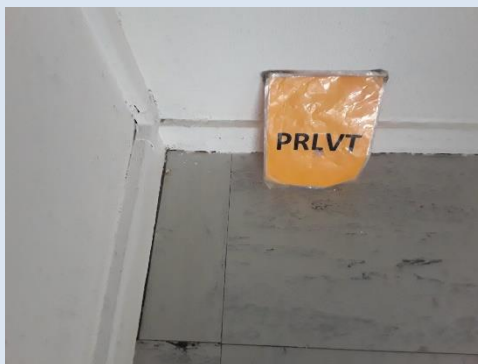
PRELEVEMENT : 13LDL0602P006			
NOM DU CLIENT	NUMERO DU DOSSIER		PIECE OU LOCAL
OPH77	13LDL0602 18/10/2017		Séjour
ELEMENT	DESCRIPTIF DU LABORATOIRE	DATE DE PRELEVEMENT	NOM DE L'OPERATEUR
Enduit béton	Enduit plâtreux blanc non séparable, toile fibreuse blanche , peintures multiples non séparables	18/10/2017	JULIEN Mickaël
LOCALISATION		RESULTAT	
Mur D		Amiante non détecté

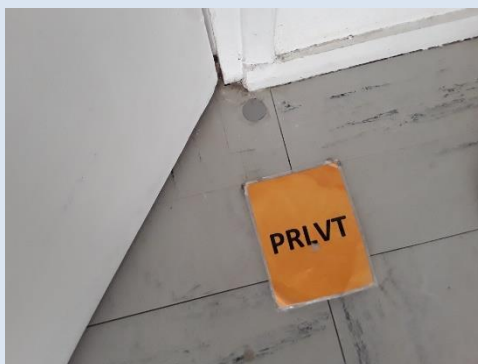
PRELEVEMENT : 13LDL0602P007			
NOM DU CLIENT	NUMERO DU DOSSIER		PIECE OU LOCAL
OPH77	13LDL0602 18/10/2017		Séjour
ELEMENT	DESCRIPTIF DU LABORATOIRE	DATE DE PRELEVEMENT	NOM DE L'OPERATEUR
Dalle de sol	Dalle dure cassante grise	18/10/2017	JULIEN Mickaël
LOCALISATION		RESULTAT	
Sol		Amiante Chrysotile

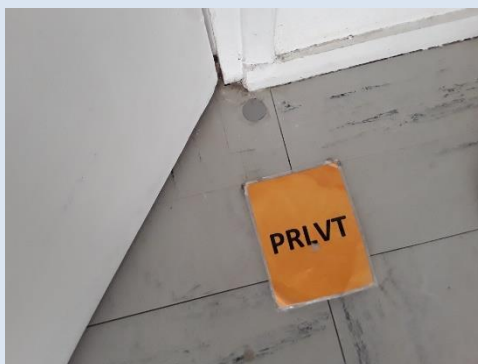
PRELEVEMENT : 13LDL0602P007			
NOM DU CLIENT	NUMERO DU DOSSIER		PIECE OU LOCAL
OPH77	13LDL0602 18/10/2017		Séjour
ELEMENT	DESCRIPTIF DU LABORATOIRE	DATE DE PRELEVEMENT	NOM DE L'OPERATEUR
Dalle de sol	Colle bitumineuse noire non séparable, ragréage gris en vrac non séparable	18/10/2017	JULIEN Mickaël
LOCALISATION		RESULTAT	
Sols		Amiante Chrysotile

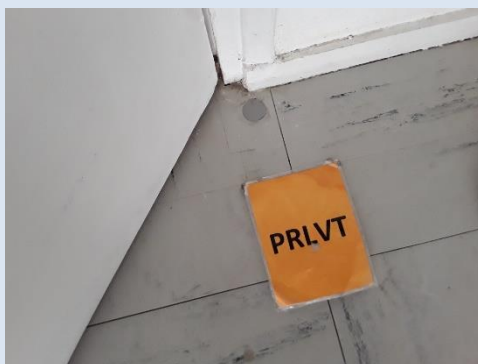
PRELEVEMENT : 13LDL0602P007			
NOM DU CLIENT	NUMERO DU DOSSIER		PIECE OU LOCAL
OPH77	13LDL0602 18/10/2017		Séjour
ELEMENT	DESCRIPTIF DU LABORATOIRE	DATE DE PRELEVEMENT	NOM DE L'OPERATEUR
Dalle de sol	Matériau compact gris	18/10/2017	JULIEN Mickaël
LOCALISATION		RESULTAT	
Sols		Amiante non détecté

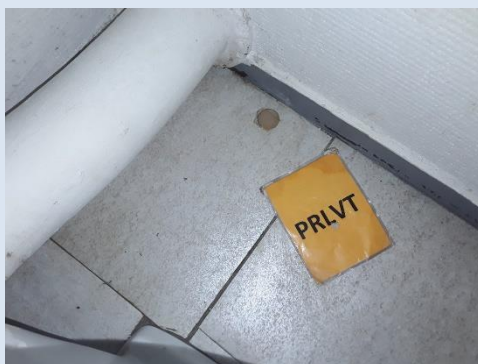
PRELEVEMENT : 13LDL0602P008			
NOM DU CLIENT	NUMERO DU DOSSIER		PIECE OU LOCAL
OPH77	13LDL0602 18/10/2017		WC
ELEMENT	DESCRIPTIF DU LABORATOIRE	DATE DE PRELEVEMENT	NOM DE L'OPERATEUR
Dalle de sol	Revêtement cassant beige, colle polymere incolore avec poussieres non séparable, colle beige , matériau beige, joint cassant , carrelage	18/10/2017	JULIEN Mickaël
LOCALISATION		RESULTAT	
Sol		Amiante non détecté

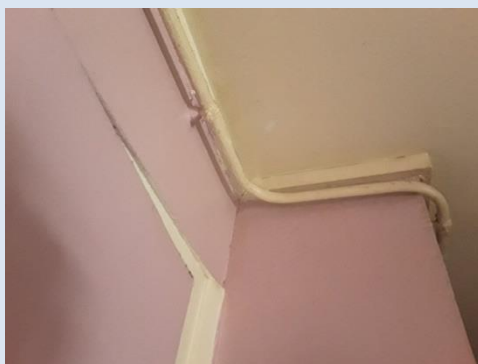
PRELEVEMENT : 13LDL0602P009			
NOM DU CLIENT	NUMERO DU DOSSIER		PIECE OU LOCAL
OPH77	13LDL0602 18/10/2017		Dégagement
ELEMENT	DESCRIPTIF DU LABORATOIRE	DATE DE PRELEVEMENT	NOM DE L'OPERATEUR
Enduit béton	Enduit plâtreux blanc en vrac non séparable peinture non séparable	18/10/2017	JULIEN Mickaël
LOCALISATION		RESULTAT	
Plafond		Amiante non détecté

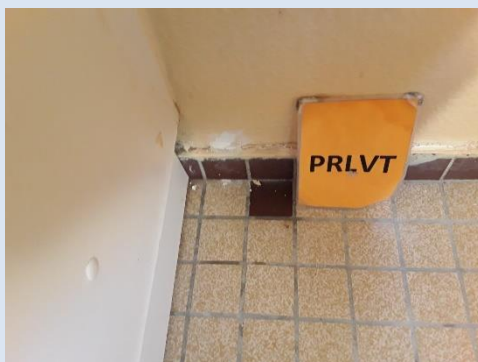
PRELEVEMENT : 13LDL0602P011			
NOM DU CLIENT	NUMERO DU DOSSIER		PIECE OU LOCAL
OPH77	13LDL0602 18/10/2017		Cuisine
ELEMENT	DESCRIPTIF DU LABORATOIRE	DATE DE PRELEVEMENT	NOM DE L'OPERATEUR
Enduit ciment	Enduit gris en vrac non séparable, peinture non séparable	18/10/2017	JULIEN Mickaël
LOCALISATION		RESULTAT	
Mur A		Amiante non détecté

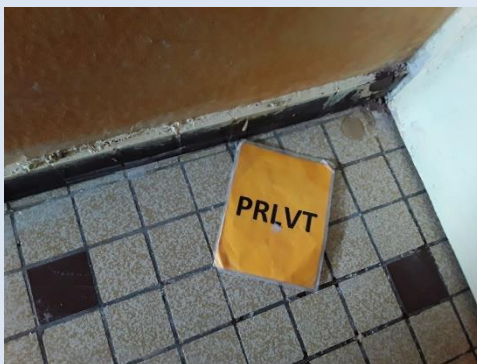
PRELEVEMENT : 13LDL0602P012			
NOM DU CLIENT	NUMERO DU DOSSIER		PIECE OU LOCAL
OPH77	13LDL0602 18/10/2017		Cuisine
ELEMENT	DESCRIPTIF DU LABORATOIRE	DATE DE PRELEVEMENT	NOM DE L'OPERATEUR
Carrelage	Colle beige, matériau compact beige hétérogène non séparable, couche plâtreuse blanche non séparable, carrelage	18/10/2017	JULIEN Mickaël
LOCALISATION		RESULTAT	
Sol		Amiante non détecté

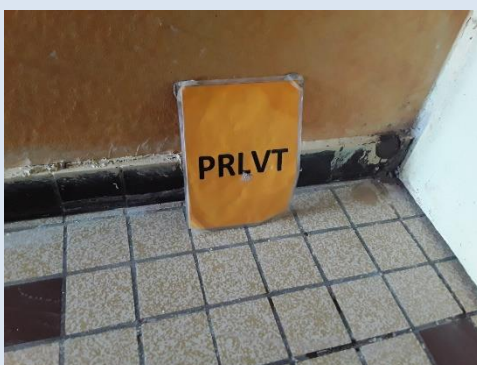
PRELEVEMENT : 13LDL0602P013			
NOM DU CLIENT	NUMERO DU DOSSIER		PIECE OU LOCAL
OPH77	13LDL0602 18/10/2017		Cuisine
ELEMENT	DESCRIPTIF DU LABORATOIRE	DATE DE PRELEVEMENT	NOM DE L'OPERATEUR
Plinthes	Colle grise, joint cassant gris, peintures multiples, carrelage	18/10/2017	JULIEN Mickaël
LOCALISATION		RESULTAT	
Mur D		Amiante non détecté
