## Rapport de mission de repérage des matériaux et produits contenant de l'amiante avant réalisation de travaux

13 SQUARE DE LORIENT

5  
77000 MELUN

RAPPORT N° :	13LDL0605	Laboratoire d'Analyses :	ITGA
Repérage réalisé le :	15/11/2017	Adresse laboratoire :	3 RUE ARMAND HERPIN LACROIX - CS 46537 35065 RENNES CEDEX
Accompagnateur :		Numéro d'accréditation :	1-5967
Par :	Gaetan BEDEL	Organisme d'assurance professionnelle :	ALLIANZ
N° certificat :	CPDI3869	Adresse assurance :	Direction Opérations Entreprises 5C Esplanade Charles de Gaulle 33081 BORDEAUX CEDEX
Date d'obtention :	22/04/2016	N° de contrat d'assurance :	55897385
Organisme certificateur	I.CERT PARC EDONIA - BAT G - RUE DE LA TERRE VICTORIA - 35760 SAINT GREGOIRE	Date de validité :	31/12/2017

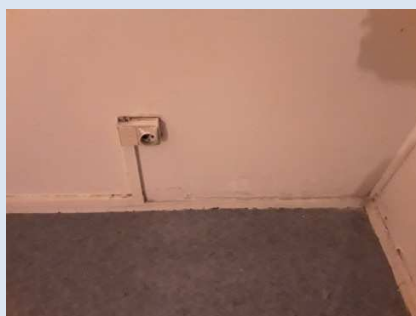
PRELEVEMENT : 13LDL0605P001			
NOM DU CLIENT	NUMERO DU DOSSIER		PIECE OU LOCAL
OPH77	13LDL0605 15/11/2017		Cuisine
ELEMENT	DESCRIPTIF DU LABORATOIRE	DATE DE PRELEVEMENT	NOM DE L'OPERATEUR
Enduit / Peinture béton	Enduit plâtreux blanc en vrac + peintures multiples non séparable	15/11/2017	BEDEL Gaetan
LOCALISATION		RESULTAT	
Mur B		Amiante non détecté

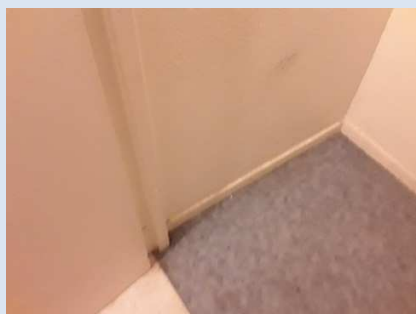
PRELEVEMENT : 13LDL0605P002			
NOM DU CLIENT	NUMERO DU DOSSIER		PIECE OU LOCAL
OPH77	13LDL0605 15/11/2017		WC
ELEMENT	DESCRIPTIF DU LABORATOIRE	DATE DE PRELEVEMENT	NOM DE L'OPERATEUR
Enduit / Peinture	Enduit plâtreux blanc en vrac + matériau gris en faible quantité non séparable + peinture non séparable	15/11/2017	BEDEL Gaetan
LOCALISATION		RESULTAT	
Mur A		Amiante non détecté

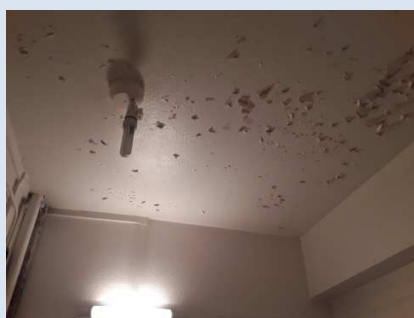
PRELEVEMENT : 13LDL0605P003			
NOM DU CLIENT	NUMERO DU DOSSIER		PIECE OU LOCAL
OPH77	13LDL0605 15/11/2017		Salle de bains
ELEMENT	DESCRIPTIF DU LABORATOIRE	DATE DE PRELEVEMENT	NOM DE L'OPERATEUR
Enduit / Peinture béton	Enduit plâtreux blanc en faible quantité non séparable + peintures multiples	15/11/2017	BEDEL Gaetan
LOCALISATION		RESULTAT	
Plafonds		Amiante non détecté

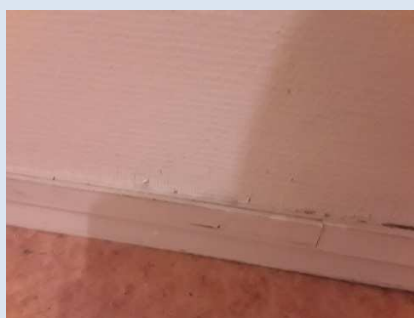
PRELEVEMENT : 13LDL0605P004			
NOM DU CLIENT	NUMERO DU DOSSIER		PIECE OU LOCAL
OPH77	13LDL0605 15/11/2017		Séjour
ELEMENT	DESCRIPTIF DU LABORATOIRE	DATE DE PRELEVEMENT	NOM DE L'OPERATEUR
Enduit / Peinture béton	Enduit plâtreux blanc en vrac + toile fibreuse blanche en faible quantité non séparable + peinture non séparable	15/11/2017	BEDEL Gaetan
LOCALISATION		RESULTAT	
Mur A		Amiante non détecté

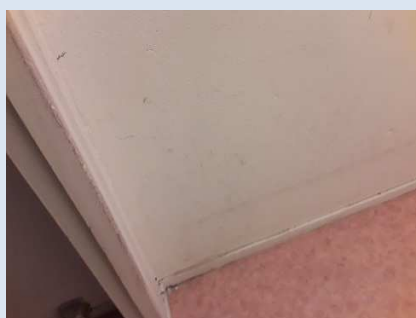
PRELEVEMENT : 13LDL0605P005			
NOM DU CLIENT	NUMERO DU DOSSIER		PIECE OU LOCAL
OPH77	13LDL0605 15/11/2017		Placard
ELEMENT	DESCRIPTIF DU LABORATOIRE	DATE DE PRELEVEMENT	NOM DE L'OPERATEUR
Enduit / Peinture	Enduit gris en vrac hétérogène + peinture non séparable	15/11/2017	BEDEL Gaetan
LOCALISATION		RESULTAT	
Mur A		Amiante non détecté

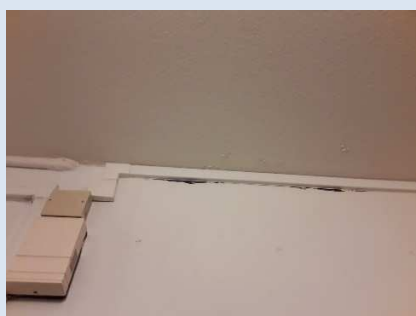
PRELEVEMENT : 13LDL0605P006			
NOM DU CLIENT	NUMERO DU DOSSIER		PIECE OU LOCAL
OPH77	13LDL0605 15/11/2017		Entrée
ELEMENT	DESCRIPTIF DU LABORATOIRE	DATE DE PRELEVEMENT	NOM DE L'OPERATEUR
Enduit / Peinture béton	Enduit plâtreux blanc en faible quantité non séparable + peintures multiples	15/11/2017	BEDEL Gaetan
LOCALISATION		RESULTAT	
Plafonds		Amiante non détecté

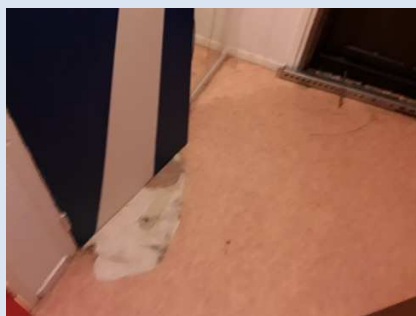
PRELEVEMENT : 13LDL0605P007			
NOM DU CLIENT	NUMERO DU DOSSIER		PIECE OU LOCAL
OPH77	13LDL0605 15/11/2017		Entrée
ELEMENT	DESCRIPTIF DU LABORATOIRE	DATE DE PRELEVEMENT	NOM DE L'OPERATEUR
Revêtement souple	Revêtement souple marron avec poussières + colle polymère jaune non séparable + ragréage rose	15/11/2017	BEDEL Gaetan
LOCALISATION		RESULTAT	
Sol		Amiante non détecté
