## Rapport de mission de repérage des matériaux et produits contenant de l'amiante avant réalisation de travaux

13 SQUARE DE LORIENT LGT 7

77000 MELUN

RAPPORT N° :	13LDL0607	Laboratoire d'Analyses :	ITGA
Repérage réalisé le :	20/11/2017	Adresse laboratoire :	3 RUE ARMAND HERPIN LACROIX - CS 46537 35065 RENNES CEDEX
Accompagnateur :		Numéro d'accréditation :	1-5967
Par :	Olivier GUERIN	Organisme d'assurance professionnelle :	ALLIANZ
N° certificat :	17-881	Adresse assurance :	Direction Opérations Entreprises 5C Esplanade Charles de Gaulle 33081 BORDEAUX CEDEX
Date d'obtention :	17/02/2017	N° de contrat d'assurance :	55897385
Organisme certificateur	ABCDIA Certification 4 route de la Noue - 91190 GIF-SUR-YVETTE	Date de validité :	31/12/2017

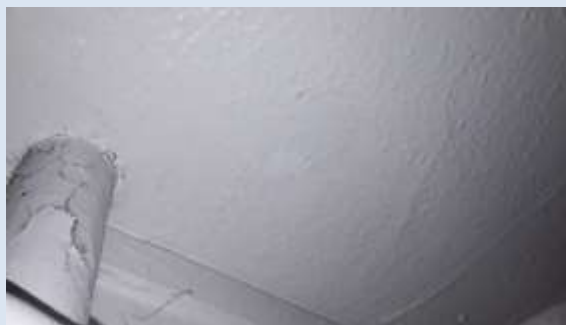
PRELEVEMENT : 13LDL0607P003			
NOM DU CLIENT	NUMERO DU DOSSIER		PIECE OU LOCAL
OPH77	13LDL0607 20/11/2017		Salle d'eau
ELEMENT	DESCRIPTIF DU LABORATOIRE	DATE DE PRELEVEMENT	NOM DE L'OPERATEUR
Enduit / Peinture béton	Enduit plâtreux blanc en vrac + peintures multiples non séparable	20/11/2017	GUERIN Olivier
LOCALISATION		RESULTAT	
Plafond		Amiante non détecté	
EMPLACEMENT
