Rapport de mission de repérage des matériaux et produits contenant de l'amiante avant réalisation de travaux

13 SQUARE DE LORIENT

77000 MELUN

RAPPORT N° :	13LDL0608	Laboratoire d'Analyses :	ITGA
Repérage réalisé le :	19/03/2018	Adresse laboratoire :	3 RUE ARMAND HERPIN LACROIX - CS 46537 35065 RENNES CEDEX
Accompagnateur :		Numéro d'accréditation :	1-5967
Par :	Gaetan BEDEL	Organisme d'assurance professionnelle :	AXA France
N° certificat :	CPDI3869	Adresse assurance :	313 Terrasses de l'Arche 92727 NANTERRE CEDEX
Date d'obtention :	22/04/2016	N° de contrat d'assurance :	10063271004
Organisme certificateur	I.CERT PARC EDONIA - BAT G - RUE DE LA TERRE VICTORIA - 35760 SAINT GREGOIRE	Date de validité :	31/12/2018

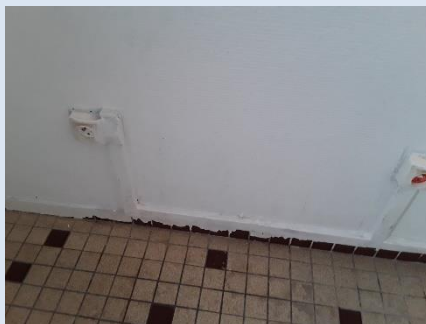
PRELEVEMENT : 13LDL0608P001			
NOM DU CLIENT	NUMERO DU DOSSIER		PIECE OU LOCAL
OPH77	13LDL0608 19/03/2018		Cuisine
ELEMENT	DESCRIPTIF DU LABORATOIRE	DATE DE PRELEVEMENT	NOM DE L'OPERATEUR
Enduit / Peinture béton	Enduit plâtreux blanc en vrac + peinture avec fibres non séparable	19/03/2018	BEDEL Gaetan
LOCALISATION		RESULTAT	
Mur B		Amiante non détecté

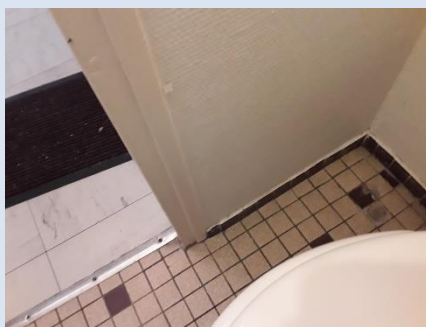
PRELEVEMENT : 13LDL0608P002			
NOM DU CLIENT	NUMERO DU DOSSIER		PIECE OU LOCAL
OPH77	13LDL0608 19/03/2018		WC
ELEMENT	DESCRIPTIF DU LABORATOIRE	DATE DE PRELEVEMENT	NOM DE L'OPERATEUR
Enduit / Peinture	Enduit plâtreux blanc en vrac + peinture non séparable + matériau gris en faible quantité en vrac non séparable	19/03/2018	BEDEL Gaetan
LOCALISATION		RESULTAT	
Mur D		Amiante non détecté

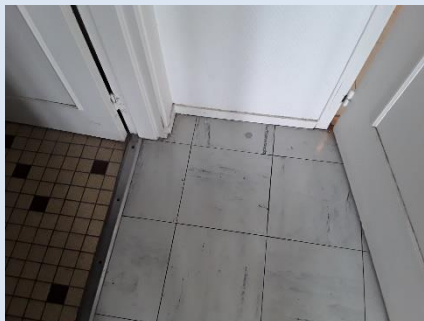
PRELEVEMENT : 13LDL0608P005			
NOM DU CLIENT	NUMERO DU DOSSIER	PIECE OU LOCAL	
OPH77	13LDL0608 19/03/2018	Séjour	
ELEMENT	DESCRIPTIF DU LABORATOIRE	DATE DE PRELEVEMENT	NOM DE L'OPERATEUR
Dalle de sol	Dalle dure cassante grise	19/03/2018	BEDEL Gaetan
LOCALISATION		RESULTAT	
Sol		Fr1:Amiante détecté (Chrysotile)

* Dalle dure cassante grise	META	1	28/03/2018	Présence de fibres d'amiante / Chrysotile
* Colle bitumineuse noire + ragrégé gris non séparable	MQLP	2	28/03/2018	Présence de fibres d'amiante / Chrysotile

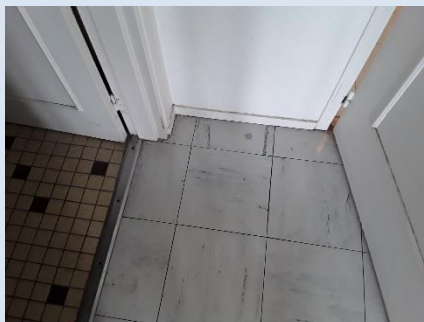
PRELEVEMENT : 13LDL0608P005			
NOM DU CLIENT	NUMERO DU DOSSIER	PIECE OU LOCAL	
OPH77	13LDL0608 19/03/2018	Séjour	
ELEMENT	DESCRIPTIF DU LABORATOIRE	DATE DE PRELEVEMENT	NOM DE L'OPERATEUR
Dalle de sol	Colle bitumineuse noire + ragréage gris non séparable	19/03/2018	BEDEL Gaetan
LOCALISATION		RESULTAT	
Sol		Fr2:Amiante détecté (Chrysotile)

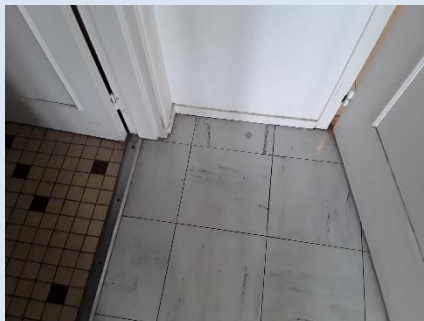
PRELEVEMENT : 13LDL0608P005			
NOM DU CLIENT	NUMERO DU DOSSIER		PIECE OU LOCAL
OPH77	13LDL0608 19/03/2018		Séjour
ELEMENT	DESCRIPTIF DU LABORATOIRE	DATE DE PRELEVEMENT	NOM DE L'OPERATEUR
Dalle de sol	Matériau compact gris	19/03/2018	BEDEL Gaetan
LOCALISATION		RESULTAT	
Sol		Fr3:Amiante non détecté
