## Rapport de mission de repérage des matériaux et produits contenant de l'amiante avant réalisation de travaux

13 SQUARE DE LORIENT LGT 3

77000 MELUN

RAPPORT N° :	13LDL0803	Laboratoire d'Analyses :	ITGA
Repérage réalisé le :	02/01/2018	Adresse laboratoire :	3 RUE ARMAND HERPIN LACROIX - CS 46537 35065 RENNES CEDEX
Accompagnateur :		Numéro d'accréditation :	1-5967
Par :	Gaetan BEDEL	Organisme d'assurance professionnelle :	ALLIANZ
N° certificat :	CPDI3869	Adresse assurance :	Direction Opérations Entreprises 5C Esplanade Charles de Gaulle 33081 BORDEAUX CEDEX
Date d'obtention :	22/04/2016	N° de contrat d'assurance :	55897385
Organisme certificateur	I.CERT PARC EDONIA - BAT G - RUE DE LA TERRE VICTORIA - 35760 SAINT GREGOIRE	Date de validité :	31/12/2017

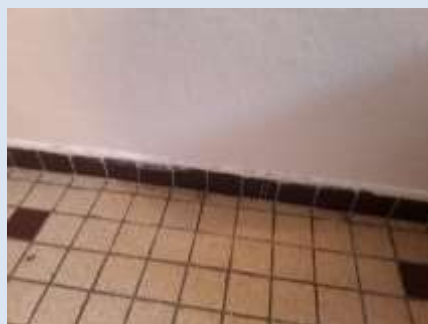
PRELEVEMENT : 13LDL0803P001			
NOM DU CLIENT	NUMERO DU DOSSIER		PIECE OU LOCAL
OPH77	13LDL0803 02/01/2018		Cuisine
ELEMENT	DESCRIPTIF DU LABORATOIRE	DATE DE PRELEVEMENT	NOM DE L'OPERATEUR
Enduit / Peinture béton	Enduit gris en vrac + toile fibreuse blanche non séparable + peintures multiples non séparable	02/01/2018	BEDEL Gaetan
LOCALISATION		RESULTAT	
Mur A		Amiante non détecté

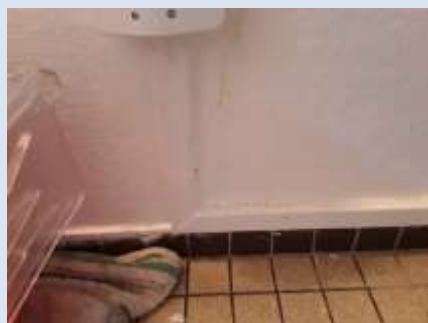
PRELEVEMENT : 13LDL0803P002			
NOM DU CLIENT	NUMERO DU DOSSIER		PIECE OU LOCAL
OPH77	13LDL0803 02/01/2018		Cuisine
ELEMENT	DESCRIPTIF DU LABORATOIRE	DATE DE PRELEVEMENT	NOM DE L'OPERATEUR
Enduit / Peinture	Enduit gris en vrac + peintures multiples non séparable	02/01/2018	BEDEL Gaetan
LOCALISATION		RESULTAT	
Mur C		Amiante non détecté
