Rapport de mission de repérage des matériaux et produits contenant de l'amiante avant réalisation de travaux

13 SQUARE DE LORIENT LGT 6

77000 MELUN

RAPPORT N° :	13LDL0906	Laboratoire d'Analyses :	ITGA
Repérage réalisé le :	02/01/2018	Adresse laboratoire :	3 RUE ARMAND HERPIN LACROIX - CS 46537 35065 RENNES CEDEX
Accompagnateur :		Numéro d'accréditation :	1-5967
Par :	Gaetan BEDEL	Organisme d'assurance professionnelle :	ALLIANZ
N° certificat :	CPDI3869	Adresse assurance :	Direction Opérations Entreprises 5C Esplanade Charles de Gaulle 33081 BORDEAUX CEDEX
Date d'obtention :	22/04/2016	N° de contrat d'assurance :	55897385
Organisme certificateur	I.CERT PARC EDONIA - BAT G - RUE DE LA TERRE VICTORIA - 35760 SAINT GREGOIRE	Date de validité :	31/12/2017

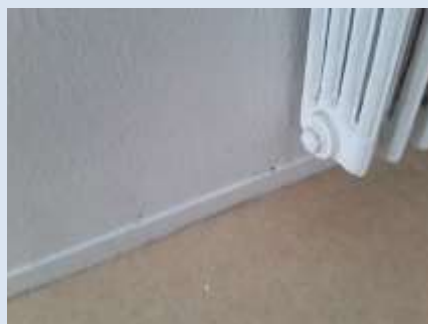
PRELEVEMENT : 13LDL0906P001			
NOM DU CLIENT	NUMERO DU DOSSIER		PIECE OU LOCAL
OPH77	13LDL0906 02/01/2018		Cuisine
ELEMENT	DESCRIPTIF DU LABORATOIRE	DATE DE PRELEVEMENT	NOM DE L'OPERATEUR
Enduit / Peinture béton	Enduit plâtreux blanc en vrac + peintures multiples non séparable	02/01/2018	BEDEL Gaetan
LOCALISATION		RESULTAT	
Mur C		Amiante non détecté

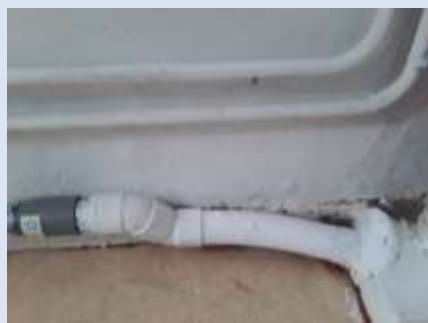
PRELEVEMENT : 13LDL0906P002			
NOM DU CLIENT	NUMERO DU DOSSIER		PIECE OU LOCAL
OPH77	13LDL0906 02/01/2018		Salle de bains
ELEMENT	DESCRIPTIF DU LABORATOIRE	DATE DE PRELEVEMENT	NOM DE L'OPERATEUR
Enduit / Peinture	Enduit plâtreux blanc en vrac + peintures multiples non séparable	02/01/2018	BEDEL Gaetan
LOCALISATION		RESULTAT	
Mur C		Présence de fibres d'amiante (*)

Proportion Analytique	Technique analytique (à date d'essai)	Résultat	Type d'analyse	Niveau de confiance
Enduit plâtreux blanc en vase + peintures multiples non séparées	META le 08/01/2018	Présence de fibres d'amiante (1)	Chrysole	1

(1) Seuls quelques fibres d'amiante ont été détectées

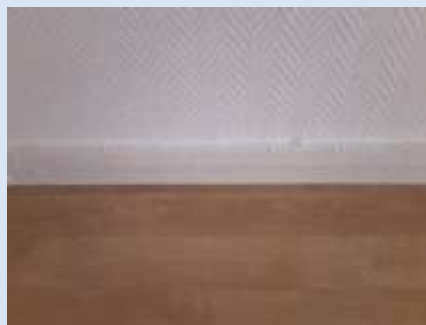
PRELEVEMENT : 13LDL0906P003			
NOM DU CLIENT	NUMERO DU DOSSIER		PIECE OU LOCAL
OPH77	13LDL0906 02/01/2018		Séjour
ELEMENT	DESCRIPTIF DU LABORATOIRE	DATE DE PRELEVEMENT	NOM DE L'OPERATEUR
Enduit / Peinture béton	Enduit plâtreux blanc en vrac + peintures multiples non séparable	02/01/2018	BEDEL Gaetan
LOCALISATION		RESULTAT	
Mur A		Amiante non détecté	
EMPLACEMENT
