## Rapport de mission de repérage des matériaux et produits contenant de l'amiante avant réalisation de travaux

### 13 SQUARE DE LORIENT

77000 MELUN

RAPPORT N° :	13LDL0908	Laboratoire d'Analyses :	ITGA
Repérage réalisé le :	27/08/2018	Adresse laboratoire :	3 RUE ARMAND HERPIN LACROIX - CS 46537 35065 RENNES CEDEX
Accompagnateur :		Numéro d'accréditation :	1-5967
Par :	Gaetan BEDEL	Organisme d'assurance professionnelle :	AXA France
N° certificat :	CPDI3869	Adresse assurance :	313 Terrasses de l'Arche 92727 NANTERRE CEDEX
Date d'obtention :	22/04/2016	N° de contrat d'assurance :	10063271004
Organisme certificateur	I.CERT PARC EDONIA - BAT G - RUE DE LA TERRE VICTORIA - 35760 SAINT GREGOIRE	Date de validité :	31/12/2018

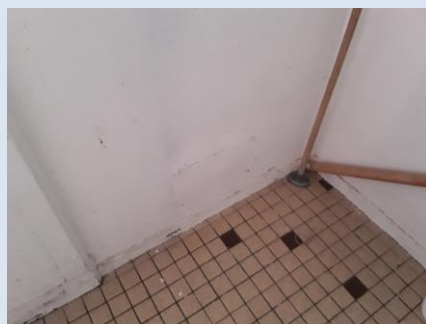
PRELEVEMENT : 13LDL0908P001			
NOM DU CLIENT	NUMERO DU DOSSIER		PIECE OU LOCAL
OPH77	13LDL0908 27/08/2018		Cuisine
ELEMENT	DESCRIPTIF DU LABORATOIRE	DATE DE PRELEVEMENT	NOM DE L'OPERATEUR
Enduit / Peinture béton	Enduit plâtreux blanc en vrac non séparable + peintures multiples non séparable	27/08/2018	BEDEL Gaetan
LOCALISATION		RESULTAT	
Mur A		Amiante non détecté

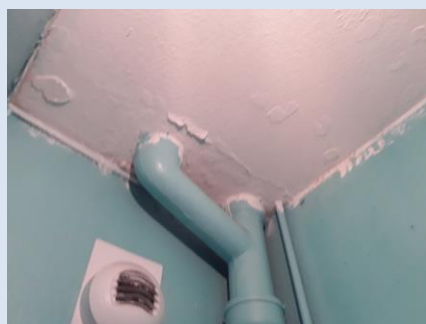
PRELEVEMENT : 13LDL0908P003			
NOM DU CLIENT	NUMERO DU DOSSIER	PIECE OU LOCAL	
OPH77	13LDL0908 27/08/2018	WC	
ELEMENT	DESCRIPTIF DU LABORATOIRE	DATE DE PRELEVEMENT	NOM DE L'OPERATEUR
Enduit / Peinture béton	Enduit plâtreux blanc en vrac non séparable + peintures multiples non séparable	27/08/2018	BEDEL Gaetan
LOCALISATION		RESULTAT	
Plafond		Amiante non détecté

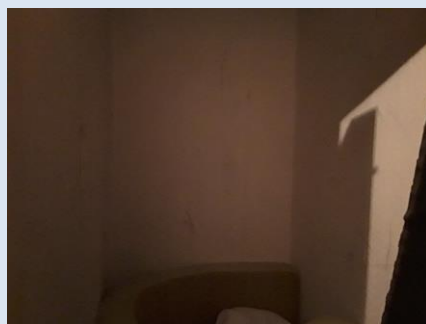
PRELEVEMENT : 13LDL0908P004			
NOM DU CLIENT	NUMERO DU DOSSIER	PIECE OU LOCAL	
OPH77	13LDL0908 27/08/2018	Cellier	
ELEMENT	DESCRIPTIF DU LABORATOIRE	DATE DE PRELEVEMENT	NOM DE L'OPERATEUR
Enduit / Peinture béton	Enduit plâtreux blanc en vrac non séparable + peintures multiples non séparable	27/08/2018	BEDEL Gaetan
LOCALISATION		RESULTAT	
Mur A		Amiante non détecté

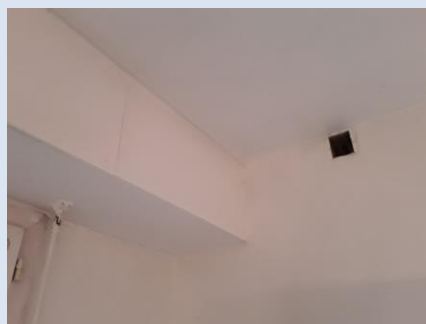
**PRELEVEMENT : 13LDL0908P007**

NOM DU CLIENT	NUMERO DU DOSSIER	PIECE OU LOCAL	
OPH77	13LDL0908 27/08/2018	Séjour	
ELEMENT	DESCRIPTIF DU LABORATOIRE	DATE DE PRELEVEMENT	NOM DE L'OPERATEUR
Enduit / Peinture béton	Enduit plâtreux blanc en vrac non séparable + peinture non séparable + matériau gris en faible quantité en vrac non séparable	27/08/2018	BEDEL Gaetan
LOCALISATION		RESULTAT	
Plafond		Amiante non détecté

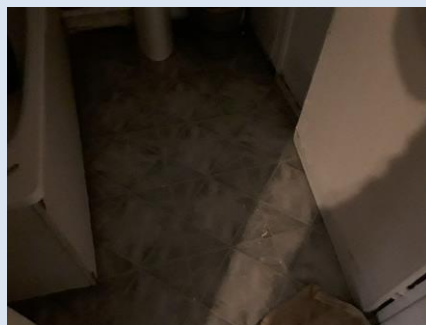
PRELEVEMENT : 13LDL0908P009			
NOM DU CLIENT	NUMERO DU DOSSIER	PIECE OU LOCAL	
OPH77	13LDL0908 27/08/2018	Salle de bains	
ELEMENT	DESCRIPTIF DU LABORATOIRE	DATE DE PRELEVEMENT	NOM DE L'OPERATEUR
Dalle de sol	Revêtement cassant beige et gris + colle polymère jaune en faible quantité non séparable + ragréage gris en faible quantité non séparable + peinture non séparable	27/08/2018	BEDEL Gaetan
LOCALISATION		RESULTAT	
Sol		Amiante non détecté

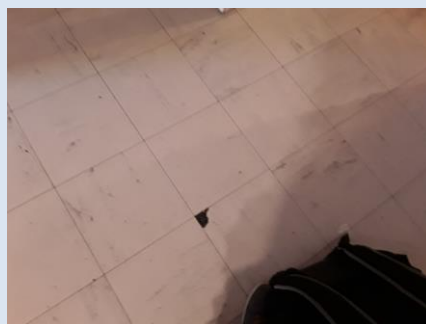
PIECE	ETAGE	ELEMENTS	DESCRIPTIF LABORATOIRE	REPERAGE	Echantillon	METHODE	ETAT	RESULTAT
Séjour		Dalle de sol	Dalle dure cassante grise	Sol	13LDL0908P010	RESULTAT ANALYSE	DEGRADATION PARTIELLE	Fr1:Amiante détecté (Chrysotile)
Séjour		Dalle de sol	Colle bitumineuse noire	Sol	13LDL0908P010	RESULTAT ANALYSE	DEGRADATION PARTIELLE	Fr2:Amiante détecté (Chrysotile)
Entrée		Dalle de sol	Dalle dure cassante grise	Sol	13LDL0908P010	ZSO	DEGRADATION PARTIELLE	Fr1:Amiante détecté (Chrysotile)
Entrée		Dalle de sol	Colle bitumineuse noire	Sol	13LDL0908P010	ZSO	DEGRADATION PARTIELLE	Fr2:Amiante détecté (Chrysotile)
Cellier		Dalle de sol	Dalle dure cassante grise	Sol	13LDL0908P010	ZSO	DEGRADATION PARTIELLE	Fr1:Amiante détecté (Chrysotile)
Cellier		Dalle de sol	Colle bitumineuse noire	Sol	13LDL0908P010	ZSO	DEGRADATION PARTIELLE	Fr2:Amiante détecté (Chrysotile)
Séjour		Dalle de sol	Dalle dure cassante grise	Sol	13LDL0908P010	ZSO	DEGRADATION PARTIELLE	Fr1:Amiante détecté (Chrysotile)

PRELEVEMENT : 13LDL0908P010			
NOM DU CLIENT	NUMERO DU DOSSIER	PIECE OU LOCAL	
OPH77	13LDL0908 27/08/2018	Séjour	
ELEMENT	DESCRIPTIF DU LABORATOIRE	DATE DE PRELEVEMENT	NOM DE L'OPERATEUR
Dalle de sol	Dalle dure cassante grise	27/08/2018	BEDEL Gaetan
LOCALISATION		RESULTAT	
Sol		Fr1:Amiante détecté (Chrysotile)

▶ Dalle dure cassante grise	META	1	31/08/2018	Présence de fibres d'amiante / Chrysotile
▶ Colle bitumineuse noire	MOLP	1	30/08/2018	Présence de fibres d'amiante / Chrysotile

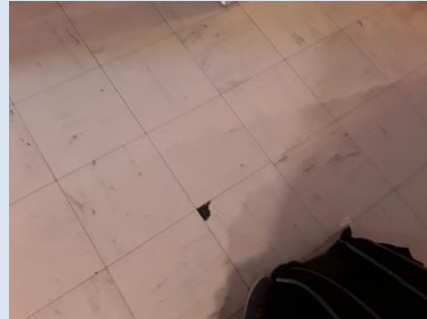
Séjour		Dalle de sol	Colle bitumineuse noire	Sol	13LDL0908P010	ZSO	DEGRADATION PARTIELLE	Fr2:Amiante détecté (Chrysotile)

PRELEVEMENT : 13LDL0908P010			
NOM DU CLIENT	NUMERO DU DOSSIER	PIECE OU LOCAL	
OPH77	13LDL0908 27/08/2018	Séjour	
ELEMENT	DESCRIPTIF DU LABORATOIRE	DATE DE PRELEVEMENT	NOM DE L'OPERATEUR
Dalle de sol	Colle bitumineuse noire	27/08/2018	BEDEL Gaetan
LOCALISATION		RESULTAT	
Sol		Fr2:Amiante détecté (Chrysotile)
