Rapport de mission de repérage des matériaux et produits contenant de l'amiante avant réalisation de travaux

13 SQUARE DE LORIENT

77000 MELUN

RAPPORT N° :	13LDL1201	Laboratoire d'Analyses :	ITGA
Repérage réalisé le :	30/05/2018	Adresse laboratoire :	3 RUE ARMAND HERPIN LACROIX - CS 46537 35065 RENNES CEDEX
Accompagnateur :		Numéro d'accréditation :	1-5967
Par :	Gaetan BEDEL	Organisme d'assurance professionnelle :	AXA France
N° certificat :	CPDI3869	Adresse assurance :	313 Terrasses de l'Arche 92727 NANTERRE CEDEX
Date d'obtention :	22/04/2016	N° de contrat d'assurance :	10063271004
Organisme certificateur	I.CERT PARC EDONIA - BAT G - RUE DE LA TERRE VICTORIA - 35760 SAINT GREGOIRE	Date de validité :	31/12/2018

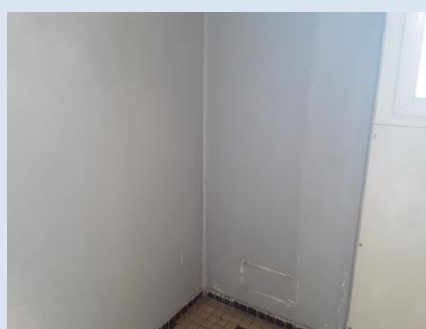
PIECE	ETAGE	ELEMENTS	DESCRIPTIF LABORATOIRE	Echantillon	REPERAGE	ETAT	RESULTAT
Cuisine		Enduit / Peinture béton	Enduit plâtreux blanc en vrac + peintures multiples en vrac non séparable + carton non séparable	13LDL1201P001	Mur C	DEGRADATION PARTIELLE	Amiante détecté (Chrysotile)

PRELEVEMENT : 13LDL1201P001			
NOM DU CLIENT	NUMERO DU DOSSIER		PIECE OU LOCAL
OPH77	13LDL1201 30/05/2018		Cuisine
ELEMENT	DESCRIPTIF DU LABORATOIRE	DATE DE PRELEVEMENT	NOM DE L'OPERATEUR
Enduit / Peinture béton	Enduit plâtreux blanc en vrac + peintures multiples en vrac non séparable + carton non séparable	30/05/2018	BEDEL Gaetan
LOCALISATION		RESULTAT	
Mur C		Amiante détecté (Chrysotile)

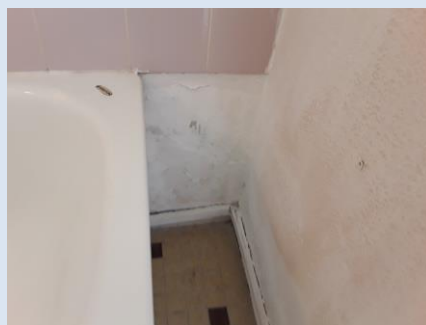
PRELEVEMENT : 13LDL1201P002			
NOM DU CLIENT	NUMERO DU DOSSIER		PIECE OU LOCAL
OPH77	13LDL1201 30/05/2018		Salle de bains
ELEMENT	DESCRIPTIF DU LABORATOIRE	DATE DE PRELEVEMENT	NOM DE L'OPERATEUR
Enduit / Peinture	Enduit gris en vrac + peinture en vrac non séparable	30/05/2018	BEDEL Gaetan
LOCALISATION		RESULTAT	
Mur C		Amiante non détecté

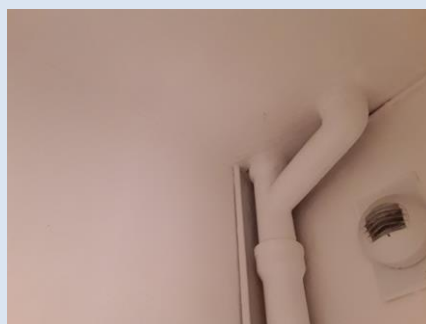
PRELEVEMENT : 13LDL1201P003			
NOM DU CLIENT	NUMERO DU DOSSIER	PIECE OU LOCAL	
OPH77	13LDL1201 30/05/2018	WC	
ELEMENT	DESCRIPTIF DU LABORATOIRE	DATE DE PRELEVEMENT	NOM DE L'OPERATEUR
Enduit / Peinture béton	Enduit plâtreux blanc en vrac + peintures multiples en vrac non séparable	30/05/2018	BEDEL Gaetan
LOCALISATION		RESULTAT	
Plafond		Amiante non détecté

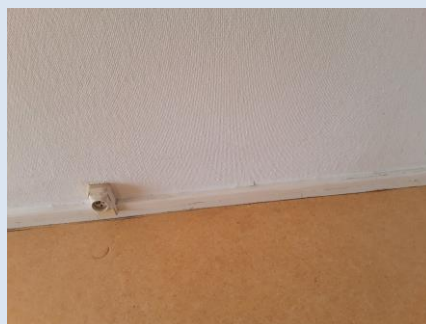
PRELEVEMENT : 13LDL1201P004			
NOM DU CLIENT	NUMERO DU DOSSIER	PIECE OU LOCAL	
OPH77	13LDL1201 30/05/2018	Séjour	
ELEMENT	DESCRIPTIF DU LABORATOIRE	DATE DE PRELEVEMENT	NOM DE L'OPERATEUR
Enduit / Peinture béton	Enduit plâtreux blanc en vrac + peinture non séparable	30/05/2018	BEDEL Gaetan
LOCALISATION		RESULTAT	
Mur C		Amiante non détecté

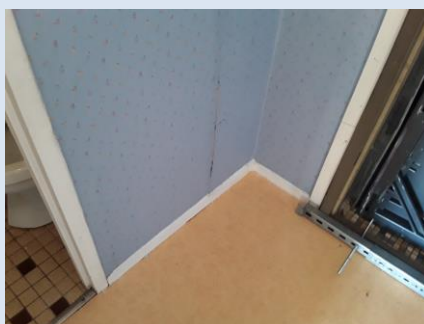
PRELEVEMENT : 13LDL1201P005			
NOM DU CLIENT	NUMERO DU DOSSIER	PIECE OU LOCAL	
OPH77	13LDL1201 30/05/2018	Entrée	
ELEMENT	DESCRIPTIF DU LABORATOIRE	DATE DE PRELEVEMENT	NOM DE L'OPERATEUR
Enduit / Peinture	Enduit plâtreux blanc en vrac + peinture non séparable	30/05/2018	BEDEL Gaetan
LOCALISATION		RESULTAT	
Mur C		Amiante non détecté

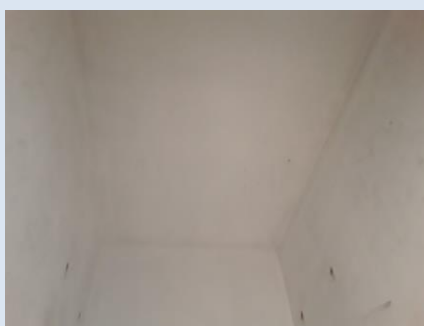
PRELEVEMENT : 13LDL1201P006			
NOM DU CLIENT	NUMERO DU DOSSIER	PIECE OU LOCAL	
OPH77	13LDL1201 30/05/2018	Cellier	
ELEMENT	DESCRIPTIF DU LABORATOIRE	DATE DE PRELEVEMENT	NOM DE L'OPERATEUR
Enduit / Peinture béton	Enduit gris en vrac + peinture en vrac non séparable	30/05/2018	BEDEL Gaetan
LOCALISATION		RESULTAT	
Plafond		Amiante non détecté
