Rapport de mission de repérage des matériaux et produits contenant de l'amiante avant réalisation de travaux

13 SQUARE DE LORIENT - APT 2

77000 MELUN

RAPPORT N° :	13LDL1202	Laboratoire d'Analyses :	ITGA
Repérage réalisé le :	08/12/2017	Adresse laboratoire :	3 RUE ARMAND HERPIN LACROIX - CS 46537 35065 RENNES CEDEX
Accompagnateur :		Numéro d'accréditation :	1-5967
Par :	Olivier GUERIN	Organisme d'assurance professionnelle :	ALLIANZ
N° certificat :	17-881	Adresse assurance :	Direction Opérations Entreprises 5C Esplanade Charles de Gaulle 33081 BORDEAUX CEDEX
Date d'obtention :	17/02/2017	N° de contrat d'assurance :	55897385
Organisme certificateur	ABCIDIA Certification 4 route de la Noue - 91190 GIF-SUR-YVETTE	Date de validité :	31/12/2017

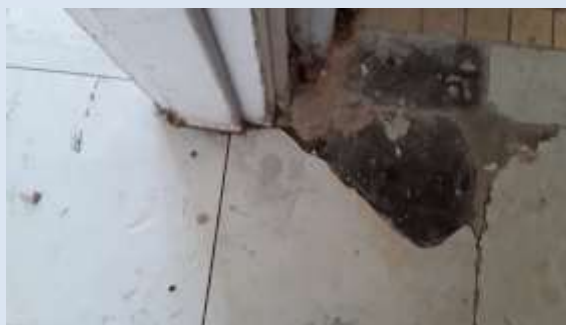
PRELEVEMENT : 13LDL1202P001			
NOM DU CLIENT	NUMERO DU DOSSIER		PIECE OU LOCAL
OPH77	13LDL1202 08/12/2017		Couloir
ELEMENT	DESCRIPTIF DU LABORATOIRE	DATE DE PRELEVEMENT	NOM DE L'OPERATEUR
Dalle de sol	Dalle dure cassante grise	08/12/2017	GUERIN Olivier
LOCALISATION		RESULTAT	
Sol		Fr1:Amiante détecté (Chrysotile)

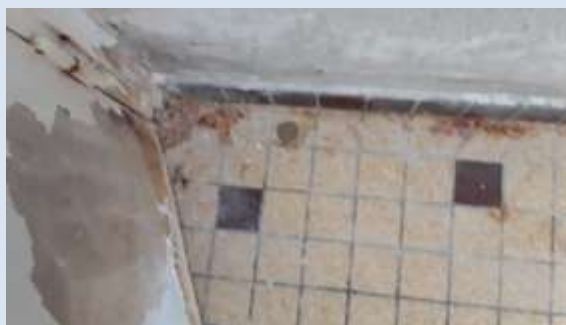
PRELEVEMENT : 13LDL1202P002			
NOM DU CLIENT	NUMERO DU DOSSIER		PIECE OU LOCAL
OPH77	13LDL1202 08/12/2017		Salle de bains
ELEMENT	DESCRIPTIF DU LABORATOIRE	DATE DE PRELEVEMENT	NOM DE L'OPERATEUR
Carrelage	Colle grise + matériau beige en vrac non séparable + carrelage	08/12/2017	GUERIN Olivier
LOCALISATION		RESULTAT	
Sol		Amiante non détecté

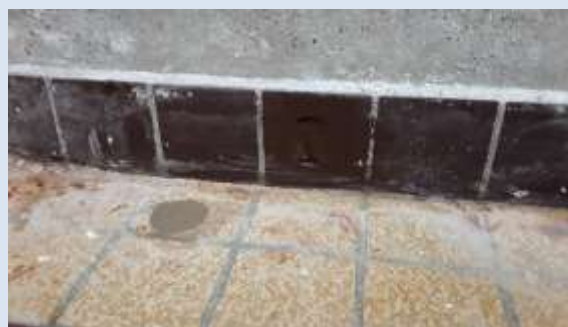
PRELEVEMENT : 13LDL1202P003			
NOM DU CLIENT	NUMERO DU DOSSIER	PIECE OU LOCAL	
OPH77	13LDL1202 08/12/2017	Salle de bains	
ELEMENT	DESCRIPTIF DU LABORATOIRE	DATE DE PRELEVEMENT	NOM DE L'OPERATEUR
Plinthes	Colle beige + matériau compact beige hétérogène non séparable + carrelage	08/12/2017	GUERIN Olivier
LOCALISATION		RESULTAT	
Mur A		Amiante non détecté

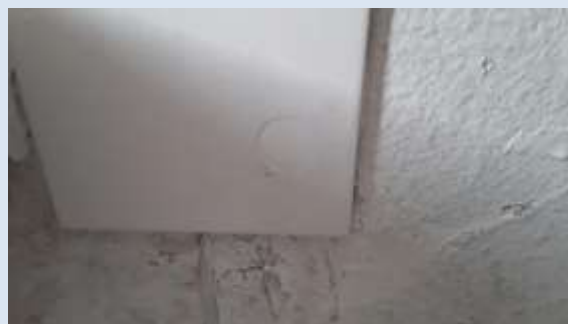
PRELEVEMENT : 13LDL1202P004			
NOM DU CLIENT	NUMERO DU DOSSIER	PIECE OU LOCAL	
OPH77	13LDL1202 08/12/2017	Salle de bains	
ELEMENT	DESCRIPTIF DU LABORATOIRE	DATE DE PRELEVEMENT	NOM DE L'OPERATEUR
Faïence 1	Colle beige + carrelage	08/12/2017	GUERIN Olivier
LOCALISATION		RESULTAT	
Mur C		Amiante non détecté

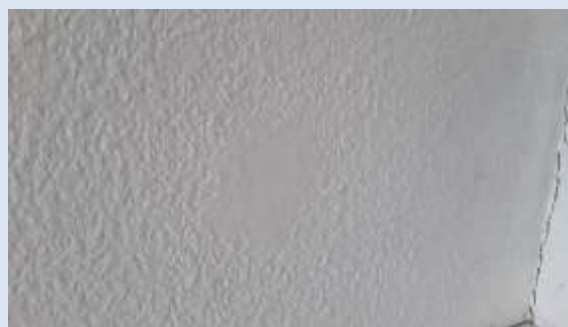
PRELEVEMENT : 13LDL1202P005			
NOM DU CLIENT	NUMERO DU DOSSIER	PIECE OU LOCAL	
OPH77	13LDL1202 08/12/2017	Chambre 1	
ELEMENT	DESCRIPTIF DU LABORATOIRE	DATE DE PRELEVEMENT	NOM DE L'OPERATEUR
Enduit / Peinture béton	Enduit beige en vrac + peintures multiples non séparable	08/12/2017	GUERIN Olivier
LOCALISATION		RESULTAT	
Mur B		Amiante non détecté

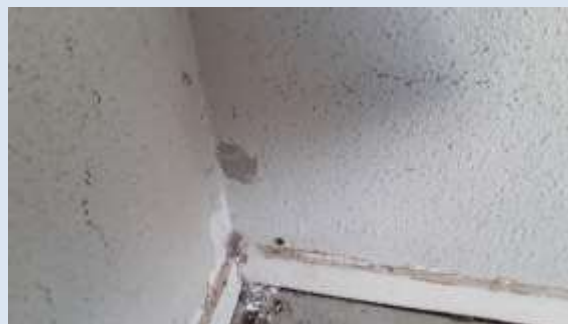
PRELEVEMENT : 13LDL1202P006			
NOM DU CLIENT	NUMERO DU DOSSIER	PIECE OU LOCAL	
OPH77	13LDL1202 08/12/2017	Chambre 2	
ELEMENT	DESCRIPTIF DU LABORATOIRE	DATE DE PRELEVEMENT	NOM DE L'OPERATEUR
Enduit plaque de plâtre	Enduit plâtreux blanc en vrac + peintures multiples non séparable + papier non séparable + carton non séparable + matériau beige non séparable	08/12/2017	GUERIN Olivier

LOCALISATION	RESULTAT
Mur B	Amiante détecté (Chrysotile)

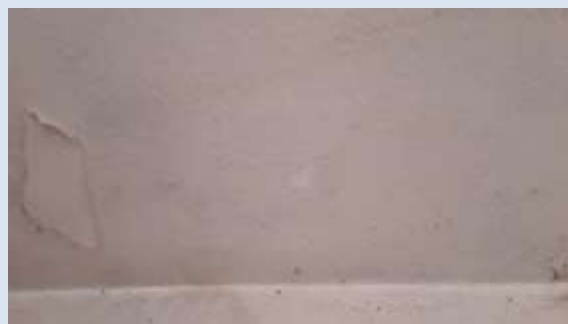
PRELEVEMENT : 13LDL1202P007			
NOM DU CLIENT	NUMERO DU DOSSIER		PIECE OU LOCAL
OPH77	13LDL1202 08/12/2017		Cuisine
ELEMENT	DESCRIPTIF DU LABORATOIRE	DATE DE PRELEVEMENT	NOM DE L'OPERATEUR
Enduit / Peinture béton	Enduit gris en vrac + peintures multiples non séparable + matériau plâtreux blanc en vrac non séparable	08/12/2017	GUERIN Olivier
LOCALISATION		RESULTAT	
Plafond		Amiante non détecté

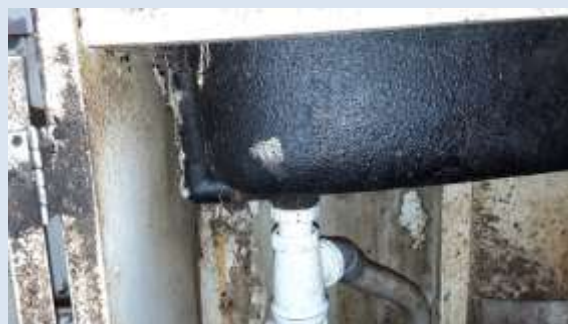
PRELEVEMENT : 13LDL1202P009			
NOM DU CLIENT	NUMERO DU DOSSIER		PIECE OU LOCAL
OPH77	13LDL1202 08/12/2017		Cuisine
ELEMENT	DESCRIPTIF DU LABORATOIRE	DATE DE PRELEVEMENT	NOM DE L'OPERATEUR
Revêtement bitumineux / Peinture	Peinture bitumineuse en vrac	08/12/2017	GUERIN Olivier
LOCALISATION		RESULTAT	
Sous évier		Amiante détecté (Chrysotile)
