Rapport de mission de repérage des matériaux et produits contenant de l'amiante avant réalisation de travaux

13 SQUARE DE LORIENT LGT 4

77000 MELUN

RAPPORT N° :	13LDL1204	Laboratoire d'Analyses :	ITGA
Repérage réalisé le :	18/12/2017	Adresse laboratoire :	3 RUE ARMAND HERPIN LACROIX - CS 46537 35065 RENNES CEDEX
Accompagnateur :		Numéro d'accréditation :	1-5967
Par :	Gaetan BEDEL	Organisme d'assurance professionnelle :	ALLIANZ
N° certificat :	CPDI3869	Adresse assurance :	Direction Opérations Entreprises 5C Esplanade Charles de Gaulle 33081 BORDEAUX CEDEX
Date d'obtention :	22/04/2016	N° de contrat d'assurance :	55897385
Organisme certificateur	I.CERT PARC EDONIA - BAT G - RUE DE LA TERRE VICTORIA - 35760 SAINT GREGOIRE	Date de validité :	31/12/2017

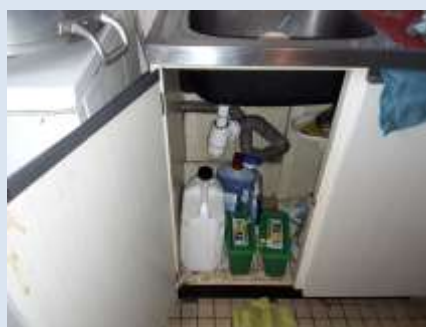
PRELEVEMENT : 13LDL1204P001			
NOM DU CLIENT	NUMERO DU DOSSIER		PIECE OU LOCAL
OPH77	13LDL1204 18/12/2017		Cuisine
ELEMENT	DESCRIPTIF DU LABORATOIRE	DATE DE PRELEVEMENT	NOM DE L'OPERATEUR
Revêtement bitumineux / Peinture	Peinture bitumineuse	18/12/2017	BEDEL Gaetan
LOCALISATION		RESULTAT	
Sous évier		Amiante détecté (Chrysotile)

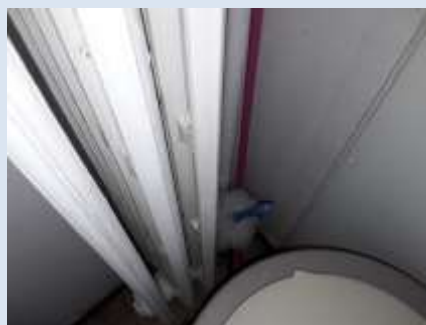
PRELEVEMENT : 13LDL1204P002			
NOM DU CLIENT	NUMERO DU DOSSIER		PIECE OU LOCAL
OPH77	13LDL1204 18/12/2017		Cuisine
ELEMENT	DESCRIPTIF DU LABORATOIRE	DATE DE PRELEVEMENT	NOM DE L'OPERATEUR
Enduit / Peinture béton	Enduit plâtreux blanc en vrac + peintures multiples non séparable	18/12/2017	BEDEL Gaetan
LOCALISATION		RESULTAT	
Mur B		Amiante détecté (Chrysotile)

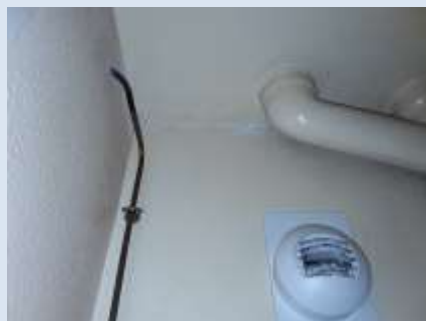
PRELEVEMENT : 13LDL1204P004			
NOM DU CLIENT	NUMERO DU DOSSIER		PIECE OU LOCAL
OPH77	13LDL1204 18/12/2017		WC
ELEMENT	DESCRIPTIF DU LABORATOIRE	DATE DE PRELEVEMENT	NOM DE L'OPERATEUR
Enduit / Peinture béton	Enduit plâtreux blanc en vrac + peinture non séparable + matériau gris en faible quantité non séparable	18/12/2017	BEDEL Gaetan
LOCALISATION		RESULTAT	
Plafond		Amiante non détecté

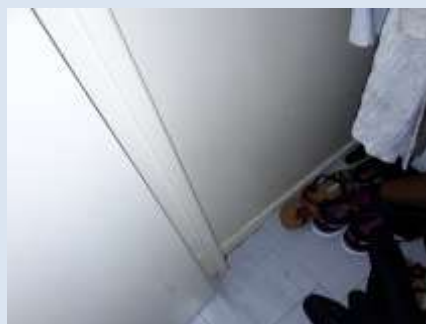
PRELEVEMENT : 13LDL1204P005			
NOM DU CLIENT	NUMERO DU DOSSIER	PIECE OU LOCAL	
OPH77	13LDL1204 18/12/2017	Placard	
ELEMENT	DESCRIPTIF DU LABORATOIRE	DATE DE PRELEVEMENT	NOM DE L'OPERATEUR
Enduit / Peinture béton	Enduit plâtreux blanc en vrac + peinture non séparable + matériau gris en faible quantité non séparable	18/12/2017	BEDEL Gaetan
LOCALISATION		RESULTAT	
Mur A		Amiante non détecté

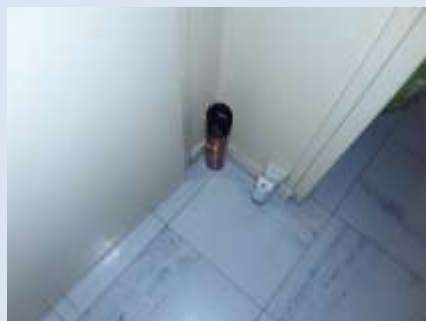
PRELEVEMENT : 13LDL1204P006			
NOM DU CLIENT	NUMERO DU DOSSIER	PIECE OU LOCAL	
OPH77	13LDL1204 18/12/2017	Entrée	
ELEMENT	DESCRIPTIF DU LABORATOIRE	DATE DE PRELEVEMENT	NOM DE L'OPERATEUR
Enduit / Peinture	Enduit plâtreux blanc en vrac + peinture non séparable + matériau gris en faible quantité non séparable	18/12/2017	BEDEL Gaetan
LOCALISATION		RESULTAT	
Mur B		Amiante non détecté

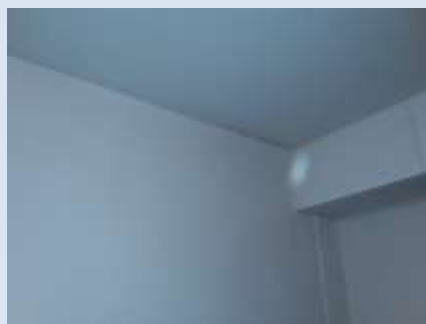
PRELEVEMENT : 13LDL1204P007

NOM DU CLIENT	NUMERO DU DOSSIER	PIECE OU LOCAL	
OPH77	13LDL1204 18/12/2017	Séjour	
ELEMENT	DESCRIPTIF DU LABORATOIRE	DATE DE PRELEVEMENT	NOM DE L'OPERATEUR
Enduit / Peinture béton	Enduit plâtreux blanc en vrac + peinture non séparable + matériau gris en faible quantité non séparable	18/12/2017	BEDEL Gaetan
LOCALISATION		RESULTAT	
Plafonds		Amiante non détecté

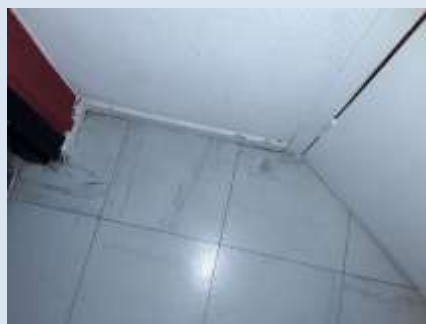
PRELEVEMENT : 13LDL1204P008

NOM DU CLIENT	NUMERO DU DOSSIER	PIECE OU LOCAL	
OPH77	13LDL1204 18/12/2017	Séjour	
ELEMENT	DESCRIPTIF DU LABORATOIRE	DATE DE PRELEVEMENT	NOM DE L'OPERATEUR
Dalle de sol	Dalle dure cassante grise	18/12/2017	BEDEL Gaetan
LOCALISATION		RESULTAT	
Sols		Fr1:Amiante détecté (Chrysotile)

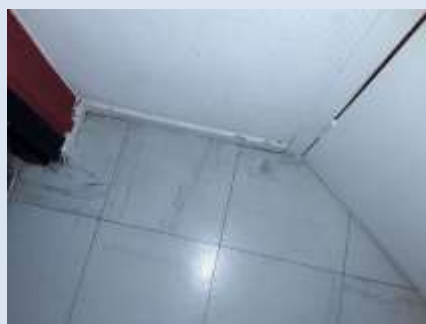
PRELEVEMENT : 13LDL1204P008			
NOM DU CLIENT	NUMERO DU DOSSIER	PIECE OU LOCAL	
OPH77	13LDL1204 18/12/2017	Séjour	
ELEMENT	DESCRIPTIF DU LABORATOIRE	DATE DE PRELEVEMENT	NOM DE L'OPERATEUR
Dalle de sol	Colle bitumineuse noire non séparable + ragréage gris non séparable	18/12/2017	BEDEL Gaetan
LOCALISATION		RESULTAT	
Sols		Fr2:Amiante détecté (Chrysotile)

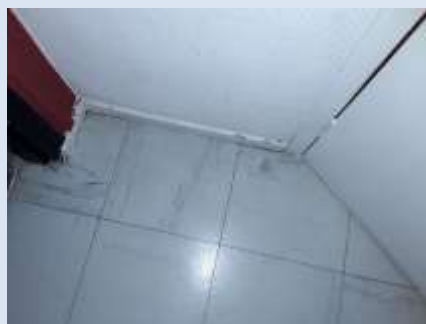
PRELEVEMENT : 13LDL1204P008			
NOM DU CLIENT	NUMERO DU DOSSIER	PIECE OU LOCAL	
OPH77	13LDL1204 18/12/2017	Séjour	
ELEMENT	DESCRIPTIF DU LABORATOIRE	DATE DE PRELEVEMENT	NOM DE L'OPERATEUR
Dalle de sol	Matériau compact gris hétérogène	18/12/2017	BEDEL Gaetan
LOCALISATION		RESULTAT	
Sols		Fr3:Amiante non détecté

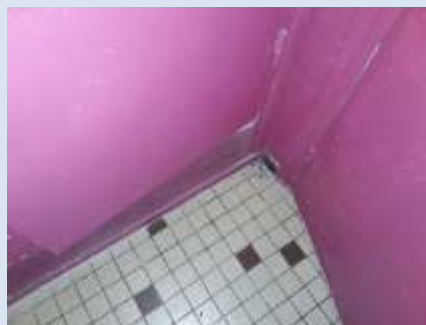
PRELEVEMENT : 13LDL1204P009			
NOM DU CLIENT	NUMERO DU DOSSIER		PIECE OU LOCAL
OPH77	13LDL1204 18/12/2017		Salle de bains
ELEMENT	DESCRIPTIF DU LABORATOIRE	DATE DE PRELEVEMENT	NOM DE L'OPERATEUR
Carrelage	Colle grise + carrelage + matériau beige hétérogène non séparable	18/12/2017	BEDEL Gaetan
LOCALISATION		RESULTAT	
Sols		Amiante non détecté	
EMPLACEMENT
