## Rapport de mission de repérage des matériaux et produits contenant de l'amiante avant réalisation de travaux

13 SQUARE DE LORIENT LGT 2

2  
77000 MELUN

RAPPORT N° :	13LDL1302	Laboratoire d'Analyses :	ITGA
Repérage réalisé le :	30/01/2018	Adresse laboratoire :	3 RUE ARMAND HERPIN LACROIX - CS 46537 35065 RENNES CEDEX
Accompagnateur :		Numéro d'accréditation :	1-5967
Par :	Tristan BRUNOT	Organisme d'assurance professionnelle :	ALLIANZ
N° certificat :	CPDI 3541	Adresse assurance :	Direction Opérations Entreprises 5C Esplanade Charles de Gaulle 33081 BORDEAUX CEDEX
Date d'obtention :	27/12/2017	N° de contrat d'assurance :	55832566
Organisme certificateur	I.CERT PARC EDONIA - BAT G - RUE DE LA TERRE VICTORIA - 35760 SAINT GREGOIRE	Date de validité :	31/12/2018

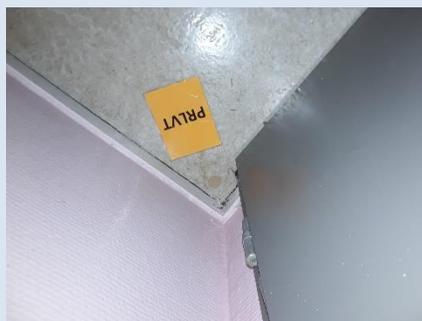
PRELEVEMENT : 13LDL1302P001			
NOM DU CLIENT	NUMERO DU DOSSIER	PIECE OU LOCAL	
OPH77	13LDL1302 30/01/2018	Entrée	
ELEMENT	DESCRIPTIF DU LABORATOIRE	DATE DE PRELEVEMENT	NOM DE L'OPERATEUR
Revêtement souple	Colle polymère jaune non séparable + dalle dure cassante grise	30/01/2018	BRUNOT Tristan
LOCALISATION		RESULTAT	
Sol		Fr1:Amiante détecté (Chrysotile)

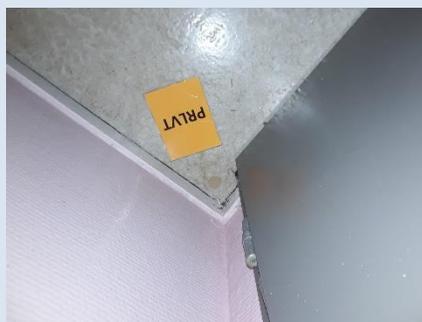
PRELEVEMENT : 13LDL1302P001			
NOM DU CLIENT	NUMERO DU DOSSIER	PIECE OU LOCAL	
OPH77	13LDL1302 30/01/2018	Entrée	
ELEMENT	DESCRIPTIF DU LABORATOIRE	DATE DE PRELEVEMENT	NOM DE L'OPERATEUR
Revêtement souple	Colle bitumineuse noire en faible quantité non séparable + ragréage gris en faible quantité en vrac non séparable	30/01/2018	BRUNOT Tristan
LOCALISATION		RESULTAT	
Sol		Fr2:Amiante détecté (Chrysotile)

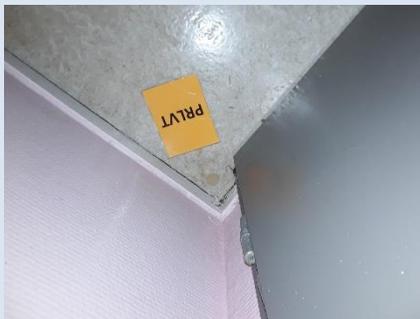
**PRELEVEMENT : 13LDL1302P001**

NOM DU CLIENT	NUMERO DU DOSSIER	PIECE OU LOCAL	
OPH77	13LDL1302 30/01/2018	Entrée	
ELEMENT	DESCRIPTIF DU LABORATOIRE	DATE DE PRELEVEMENT	NOM DE L'OPERATEUR
Revêtement souple	Revêtement souple beige	30/01/2018	BRUNOT Tristan
LOCALISATION		RESULTAT	
Sol		Fr3:Amiante non détecté

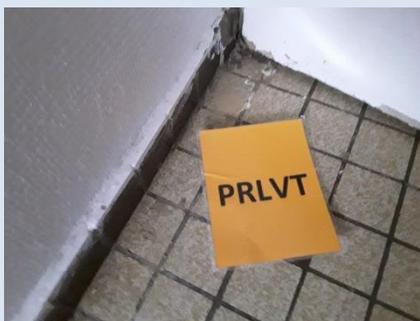
**PRELEVEMENT : 13LDL1302P002**

NOM DU CLIENT	NUMERO DU DOSSIER	PIECE OU LOCAL	
OPH77	13LDL1302 30/01/2018	Cuisine	
ELEMENT	DESCRIPTIF DU LABORATOIRE	DATE DE PRELEVEMENT	NOM DE L'OPERATEUR
Carrelage	Colle grise non séparable + matériau gris hétérogène + carrelage	30/01/2018	BRUNOT Tristan
LOCALISATION		RESULTAT	
Sol		Amiante non détecté

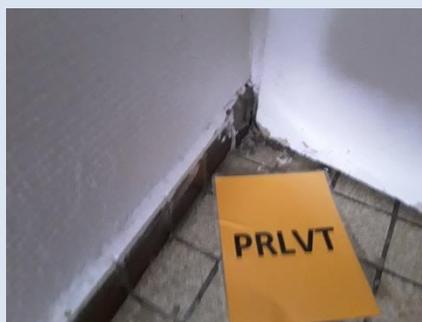
PRELEVEMENT : 13LDL1302P003			
NOM DU CLIENT	NUMERO DU DOSSIER	PIECE OU LOCAL	
OPH77	13LDL1302 30/01/2018	Cuisine	
ELEMENT	DESCRIPTIF DU LABORATOIRE	DATE DE PRELEVEMENT	NOM DE L'OPERATEUR
Plinthes	Colle grise en faible quantité non séparable + joint cassant gris non séparable + couche plâtreuse blanche + peintures multiples non séparable + carrelage	30/01/2018	BRUNOT Tristan
LOCALISATION		RESULTAT	
Mur D		Amiante non détecté

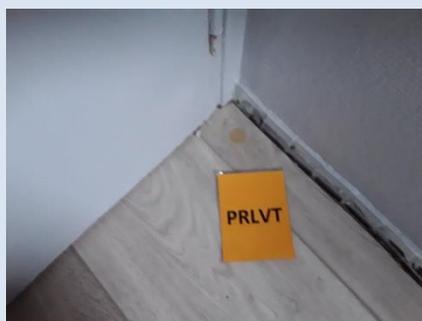
PRELEVEMENT : 13LDL1302P004			
NOM DU CLIENT	NUMERO DU DOSSIER	PIECE OU LOCAL	
OPH77	13LDL1302 30/01/2018	Salle de bains	
ELEMENT	DESCRIPTIF DU LABORATOIRE	DATE DE PRELEVEMENT	NOM DE L'OPERATEUR
Revêtement souple	Revêtement souple beige + colle polymère jaune avec poussières non séparable + ragréage gris en faible quantité en vrac non séparable	30/01/2018	BRUNOT Tristan
LOCALISATION		RESULTAT	
Sol		Amiante non détecté

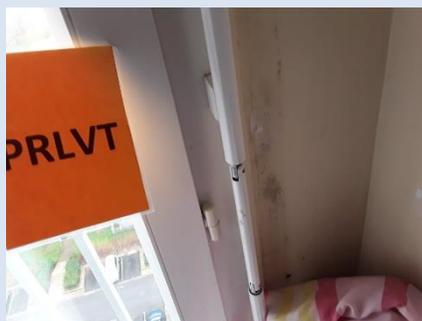
PRELEVEMENT : 13LDL1302P005			
NOM DU CLIENT	NUMERO DU DOSSIER	PIECE OU LOCAL	
OPH77	13LDL1302 30/01/2018	Chambre 1	
ELEMENT	DESCRIPTIF DU LABORATOIRE	DATE DE PRELEVEMENT	NOM DE L'OPERATEUR
Enduit / Calicot	Enduit plâtreux blanc en vrac non séparable + papier non séparable + peintures multiples en vrac non séparable	30/01/2018	BRUNIoT Tristan
LOCALISATION		RESULTAT	
Mur B		Amiante détecté (Chrysotile)

* Enduit plâtréux blanc en vrac non séparable + papier non séparable + peintures multiples en vrac non séparable	META	1	05/02/2018	Présence de fibres d'amiante / Chrysotile
Réf dossier client : 13LDL1302-01 - 13 SQUARE DE LORIENT LGT 2 77000 MELUN Réf échantillon client : 13LDL1302P006 / LOGEMENTS COLLECTIFS - - - / Chambre 1 Mur D Enduit béton				Réf échantillon ITGA : IT141802-5505 Description ITGA : Enduit plâtréux blanc en vrac / Peintures multiples en vrac

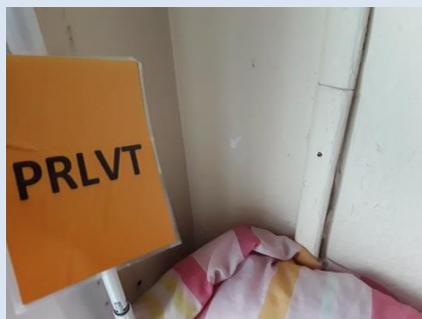
PRELEVEMENT : 13LDL1302P006			
NOM DU CLIENT	NUMERO DU DOSSIER	PIECE OU LOCAL	
OPH77	13LDL1302 30/01/2018	Chambre 1	
ELEMENT	DESCRIPTIF DU LABORATOIRE	DATE DE PRELEVEMENT	NOM DE L'OPERATEUR
Enduit béton	Enduit plâtreux blanc en vrac non séparable + peintures multiples en vrac non séparable	30/01/2018	BRUNIoT Tristan
LOCALISATION		RESULTAT	
Mur D		Amiante non détecté

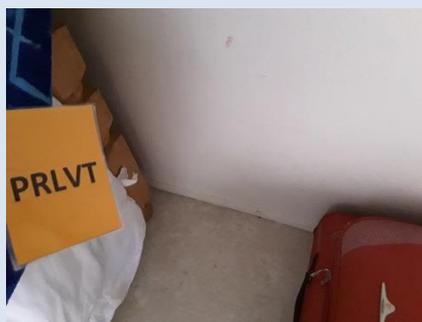
PRELEVEMENT : 13LDL1302P007			
NOM DU CLIENT	NUMERO DU DOSSIER	PIECE OU LOCAL	
OPH77	13LDL1302 30/01/2018	Chambre 1	
ELEMENT	DESCRIPTIF DU LABORATOIRE	DATE DE PRELEVEMENT	NOM DE L'OPERATEUR
Enduit	Matériau plâtreux blanc en vrac avec couche cartonnée non séparable + enduit plâtreux blanc en faible quantité en vrac non séparable + peintures multiples en vrac non séparable	30/01/2018	BRUNOT Tristan
LOCALISATION		RESULTAT	
Mur C		Amiante non détecté

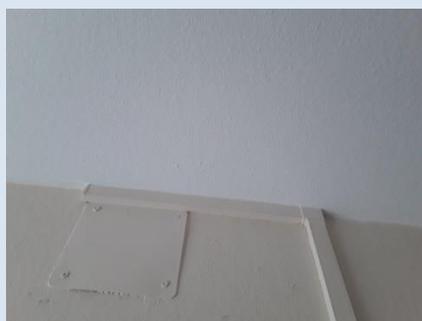
PRELEVEMENT : 13LDL1302P008			
NOM DU CLIENT	NUMERO DU DOSSIER	PIECE OU LOCAL	
OPH77	13LDL1302 30/01/2018	Chambre 1	
ELEMENT	DESCRIPTIF DU LABORATOIRE	DATE DE PRELEVEMENT	NOM DE L'OPERATEUR
Enduit béton	Enduit plâtreux blanc en faible quantité en vrac non séparable + peintures multiples en vrac non séparable	30/01/2018	BRUNOT Tristan
LOCALISATION		RESULTAT	
Plafond		Amiante non détecté

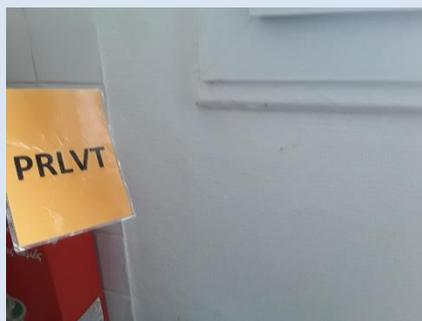
PRELEVEMENT : 13LDL1302P009			
NOM DU CLIENT	NUMERO DU DOSSIER	PIECE OU LOCAL	
OPH77	13LDL1302 30/01/2018	Cuisine	
ELEMENT	DESCRIPTIF DU LABORATOIRE	DATE DE PRELEVEMENT	NOM DE L'OPERATEUR
Enduit béton	Enduit plâtreux blanc en faible quantité en vrac non séparable + peintures multiples en vrac non séparable	30/01/2018	BRUNIoT Tristan
LOCALISATION		RESULTAT	
Mur B		Amiante non détecté

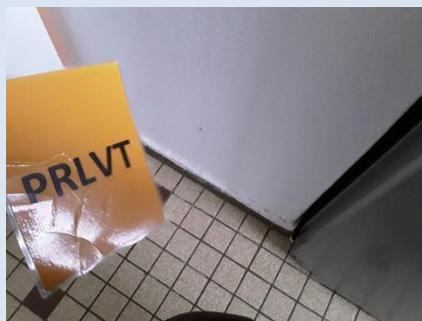
PRELEVEMENT : 13LDL1302P010			
NOM DU CLIENT	NUMERO DU DOSSIER	PIECE OU LOCAL	
OPH77	13LDL1302 30/01/2018	Cuisine	
ELEMENT	DESCRIPTIF DU LABORATOIRE	DATE DE PRELEVEMENT	NOM DE L'OPERATEUR
Enduit	Enduit plâtreux blanc en vrac non séparable + peintures multiples en vrac non séparable	30/01/2018	BRUNIoT Tristan
LOCALISATION		RESULTAT	
Mur A		Amiante non détecté

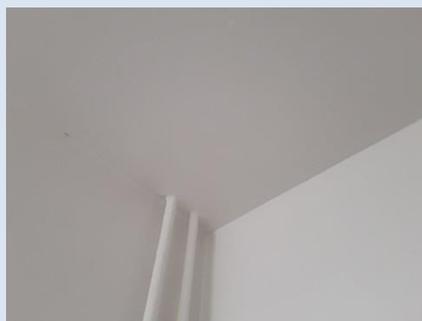
PRELEVEMENT : 13LDL1302P011			
NOM DU CLIENT	NUMERO DU DOSSIER	PIECE OU LOCAL	
OPH77	13LDL1302 30/01/2018	Cuisine	
ELEMENT	DESCRIPTIF DU LABORATOIRE	DATE DE PRELEVEMENT	NOM DE L'OPERATEUR
Enduit béton	Enduit plâtreux blanc en faible quantité en vrac non séparable + peintures multiples en vrac non séparable	30/01/2018	BRUNIOT Tristan
LOCALISATION		RESULTAT	
Plafond		Amiante non détecté
