Rapport de mission de repérage des matériaux et produits contenant de l'amiante avant réalisation de travaux

13 SQUARE DE LORIENT

77000 MELUN

RAPPORT N° :	13LDL1305	Laboratoire d'Analyses :	ITGA
Repérage réalisé le :	23/10/2018	Adresse laboratoire :	3 RUE ARMAND HERPIN LACROIX - CS 46537 35065 RENNES CEDEX
Accompagnateur :		Numéro d'accréditation :	1-5967
Par :	Gaetan BEDEL	Organisme d'assurance professionnelle :	AXA France
N° certificat :	CPDI3869	Adresse assurance :	313 Terrasses de l'Arche 92727 NANTERRE CEDEX
Date d'obtention :	22/04/2016	N° de contrat d'assurance :	10063271004
Organisme certificateur	I.CERT PARC EDONIA - BAT G - RUE DE LA TERRE VICTORIA - 35760 SAINT GREGOIRE	Date de validité :	31/12/2018

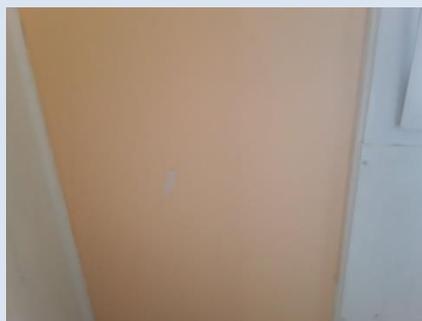
PRELEVEMENT : 13LDL1305P001			
NOM DU CLIENT	NUMERO DU DOSSIER		PIECE OU LOCAL
OPH77	13LDL1305 23/10/2018		Cuisine
ELEMENT	DESCRIPTIF DU LABORATOIRE	DATE DE PRELEVEMENT	NOM DE L'OPERATEUR
Enduit / Peinture béton	Enduit plâtreux blanc en faible quantité en vrac + peinture en faible quantité non séparable	23/10/2018	BEDEL Gaetan
LOCALISATION		RESULTAT	
Mur C		Amiante non détecté

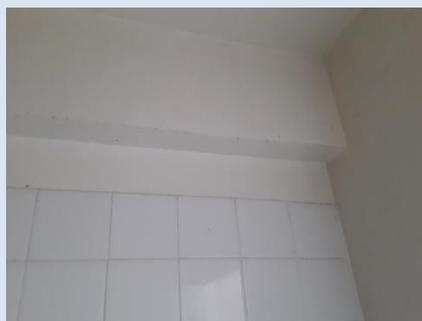
PRELEVEMENT : 13LDL1305P002			
NOM DU CLIENT	NUMERO DU DOSSIER		PIECE OU LOCAL
OPH77	13LDL1305 23/10/2018		Salle de bains
ELEMENT	DESCRIPTIF DU LABORATOIRE	DATE DE PRELEVEMENT	NOM DE L'OPERATEUR
Enduit / Peinture	Enduit plâtreux blanc en faible quantité en vrac + peinture en faible quantité non séparable + matériau gris en faible quantité en vrac non séparable	23/10/2018	BEDEL Gaetan
LOCALISATION		RESULTAT	
Mur C		Amiante non détecté

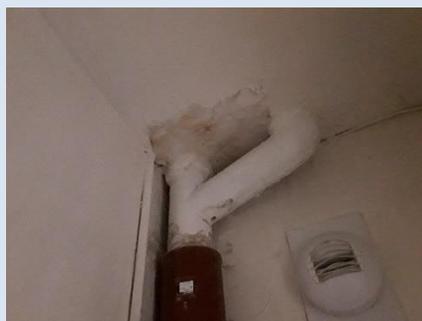
PRELEVEMENT : 13LDL1305P003			
NOM DU CLIENT	NUMERO DU DOSSIER	PIECE OU LOCAL	
OPH77	13LDL1305 23/10/2018	WC	
ELEMENT	DESCRIPTIF DU LABORATOIRE	DATE DE PRELEVEMENT	NOM DE L'OPERATEUR
Enduit / Peinture béton	Enduit plâtreux blanc en faible quantité en vrac + peintures multiples en faible quantité non séparable	23/10/2018	BEDEL Gaetan
LOCALISATION		RESULTAT	
Plafond		Amiante non détecté

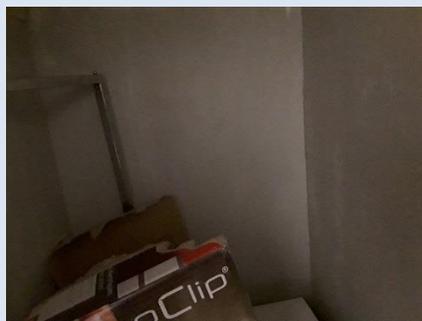
PRELEVEMENT : 13LDL1305P004			
NOM DU CLIENT	NUMERO DU DOSSIER	PIECE OU LOCAL	
OPH77	13LDL1305 23/10/2018	Cellier	
ELEMENT	DESCRIPTIF DU LABORATOIRE	DATE DE PRELEVEMENT	NOM DE L'OPERATEUR
Enduit / Peinture béton	Enduit plâtreux blanc en faible quantité en vrac + peinture en faible quantité non séparable + matériau gris en faible quantité en vrac non séparable	23/10/2018	BEDEL Gaetan
LOCALISATION		RESULTAT	
Mur B		Quantité insuffisante pour analyse

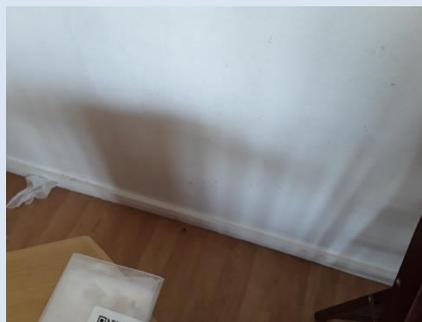
PRELEVEMENT : 13LDL1305P005			
NOM DU CLIENT	NUMERO DU DOSSIER		PIECE OU LOCAL
OPH77	13LDL1305 23/10/2018		Séjour
ELEMENT	DESCRIPTIF DU LABORATOIRE	DATE DE PRELEVEMENT	NOM DE L'OPERATEUR
Enduit / Peinture	Enduit plâtreux blanc en faible quantité en vrac + peinture en faible quantité non séparable + matériau gris en faible quantité en vrac non séparable	23/10/2018	BEDEL Gaetan
LOCALISATION		RESULTAT	
Mur D		Amiante non détecté

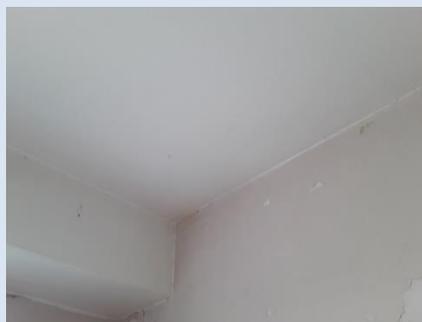
PRELEVEMENT : 13LDL1305P006			
NOM DU CLIENT	NUMERO DU DOSSIER		PIECE OU LOCAL
OPH77	13LDL1305 23/10/2018		Séjour
ELEMENT	DESCRIPTIF DU LABORATOIRE	DATE DE PRELEVEMENT	NOM DE L'OPERATEUR
Enduit / Peinture béton	Peintures multiples non séparable + enduit plâtreux blanc en faible quantité en vrac	23/10/2018	BEDEL Gaetan
LOCALISATION		RESULTAT	
Plafond		Amiante non détecté

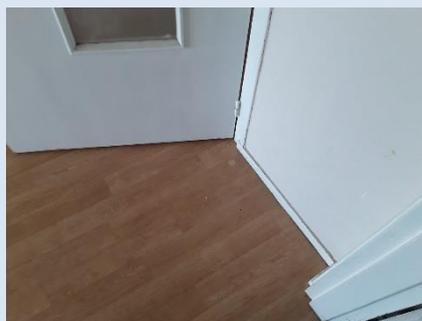
PRELEVEMENT : 13LDL1305P007			
NOM DU CLIENT	NUMERO DU DOSSIER	PIECE OU LOCAL	
OPH77	13LDL1305 23/10/2018	Séjour	
ELEMENT	DESCRIPTIF DU LABORATOIRE	DATE DE PRELEVEMENT	NOM DE L'OPERATEUR
Revêtement souple	Revêtement souple marron + colle polymère jaune en faible quantité avec poussières non séparable + ragréage gris	23/10/2018	BEDEL Gaetan
LOCALISATION		RESULTAT	
Sol		Amiante non détecté

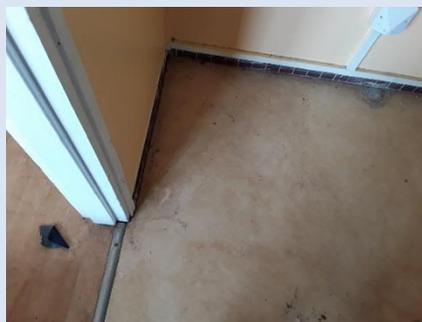
PRELEVEMENT : 13LDL1305P008			
NOM DU CLIENT	NUMERO DU DOSSIER	PIECE OU LOCAL	
OPH77	13LDL1305 23/10/2018	Cuisine	
ELEMENT	DESCRIPTIF DU LABORATOIRE	DATE DE PRELEVEMENT	NOM DE L'OPERATEUR
Revêtement souple	Revêtement souple beige + colle polymère jaune en faible quantité avec poussières non séparable + ragréage gris	23/10/2018	BEDEL Gaetan
LOCALISATION		RESULTAT	
Sol		Amiante non détecté

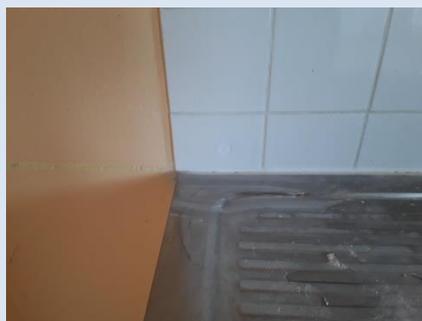
PRELEVEMENT : 13LDL1305P009			
NOM DU CLIENT	NUMERO DU DOSSIER		PIECE OU LOCAL
OPH77	13LDL1305 23/10/2018		Cuisine
ELEMENT	DESCRIPTIF DU LABORATOIRE	DATE DE PRELEVEMENT	NOM DE L'OPERATEUR
Faïence 1	Colle beige avec poussières non séparable + couche plâtreuse blanche en vrac + peinture non séparable + carrelage	23/10/2018	BEDEL Gaetan
LOCALISATION		RESULTAT	
Mur B		Amiante non détecté
