## Rapport de mission de repérage des matériaux et produits contenant de l'amiante avant réalisation de travaux

13 SQUARE DE LORIENT

77000 MELUN

RAPPORT N° :	13LDL1404	Laboratoire d'Analyses :	ITGA
Repérage réalisé le :	03/08/2018	Adresse laboratoire :	3 RUE ARMAND HERPIN LACROIX - CS 46537 35065 RENNES CEDEX
Accompagnateur :		Numéro d'accréditation :	1-5967
Par :	Alain LEITE LOPES	Organisme d'assurance professionnelle :	AXA France
N° certificat :	CPDI4715	Adresse assurance :	313 Terrasses de l'Arche 92727 NANTERRE CEDEX
Date d'obtention :	17/01/2018	N° de contrat d'assurance :	10063271004
Organisme certificateur	I.Cert Parc EDONIA - Bâtiment G - Rue de la Terre Victoria - 35760 Saint-Grégoire	Date de validité :	31/12/2018

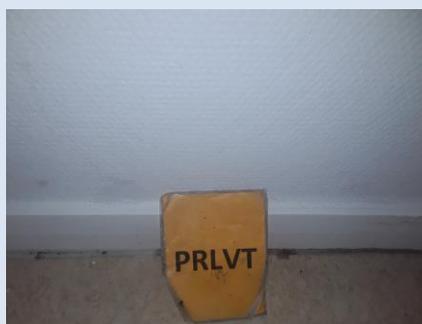
PRELEVEMENT : 13LDL1404P001			
NOM DU CLIENT	NUMERO DU DOSSIER		PIECE OU LOCAL
OPH77	13LDL1404 03/08/2018		Cuisine
ELEMENT	DESCRIPTIF DU LABORATOIRE	DATE DE PRELEVEMENT	NOM DE L'OPERATEUR
Béton	Matériau plâtreux blanc en vrac non séparable + toile fibreuse blanche non séparable + peintures multiples non séparable	03/08/2018	LEITE LOPES Alain
LOCALISATION		RESULTAT	
Mur B		Amiante non détecté

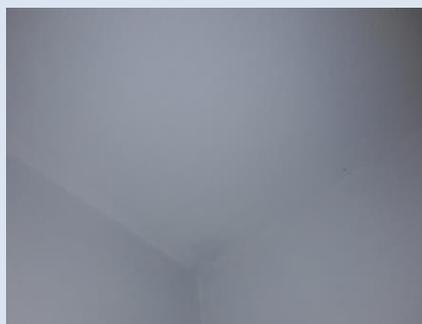
PRELEVEMENT : 13LDL1404P002			
NOM DU CLIENT	NUMERO DU DOSSIER		PIECE OU LOCAL
OPH77	13LDL1404 03/08/2018		Salle de bains
ELEMENT	DESCRIPTIF DU LABORATOIRE	DATE DE PRELEVEMENT	NOM DE L'OPERATEUR
Enduit / Peinture béton	Enduit plâtreux blanc en vrac non séparable + peinture non séparable	03/08/2018	LEITE LOPES Alain
LOCALISATION		RESULTAT	
Plafond		Amiante non détecté

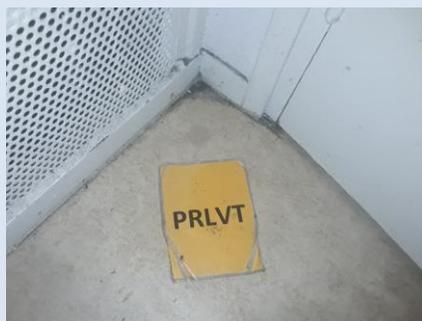
PRELEVEMENT : 13LDL1404P003			
NOM DU CLIENT	NUMERO DU DOSSIER	PIECE OU LOCAL	
OPH77	13LDL1404 03/08/2018	Salle de bains	
ELEMENT	DESCRIPTIF DU LABORATOIRE	DATE DE PRELEVEMENT	NOM DE L'OPERATEUR
Revêtement souple	Revêtement souple beige + colle polymère jaune non séparable + carrelage + joint cassant gris	03/08/2018	LEITE LOPES Alain
LOCALISATION		RESULTAT	
Sol		Amiante non détecté

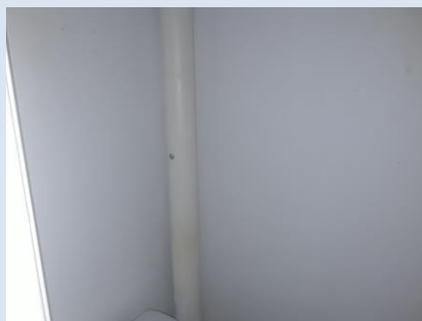
PIECE	ETAGE	ELEMENTS	DESCRIPTIF LABORATOIRE	Echantillon	REPERAGE	ETAT	RESULTAT	METHODE
WC		Conduit		13LDL1404P004	Colonne EU	BON ETAT	Amiante détectée	JP
WC		Conduit		13LDL1404P004	Colonne EU	BON ETAT	Amiante détectée	JP

PRELEVEMENT : 13LDL1404P004			
NOM DU CLIENT	NUMERO DU DOSSIER	PIECE OU LOCAL	
OPH77	13LDL1404 03/08/2018	WC	
ELEMENT	DESCRIPTIF DU LABORATOIRE	DATE DE PRELEVEMENT	NOM DE L'OPERATEUR
Conduit		03/08/2018	LEITE LOPES Alain
LOCALISATION		RESULTAT	
Colonne EU		Amiante détectée
