Rapport de mission de repérage des matériaux et produits contenant de l'amiante avant réalisation de travaux

13 SQUARE DE LORIENT

77000 MELUN

RAPPORT N° :	13LDL1002	Laboratoire d'Analyses :	ITGA
Repérage réalisé le :	14/08/2018	Adresse laboratoire :	3 RUE ARMAND HERPIN LACROIX - CS 46537 35065 RENNES CEDEX
Accompagnateur :		Numéro d'accréditation :	1-5967
Par :	Mickaël JULIEN	Organisme d'assurance professionnelle :	AXA France
N° certificat :	CPDI 4129	Adresse assurance :	313 Terrasses de l'Arche 92727 NANTERRE CEDEX
Date d'obtention :	01/01/2017	N° de contrat d'assurance :	10063271004
Organisme certificateur	I.CERT Parc Edonia - Bâtiment G - Rue de la Terre Victoria - 35760 SAINT-GREGOIRE	Date de validité :	31/12/2018

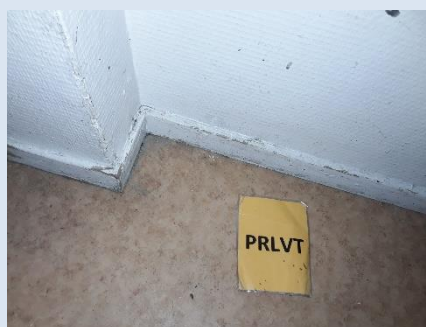
PRELEVEMENT : 13LDL1002P001			
NOM DU CLIENT	NUMERO DU DOSSIER		PIECE OU LOCAL
OPH77	13LDL1002 14/08/2018		Entrée
ELEMENT	DESCRIPTIF DU LABORATOIRE	DATE DE PRELEVEMENT	NOM DE L'OPERATEUR
Enduit béton	Enduit plâtreux blanc en vrac + peintures multiples en faible quantité non séparable + toile fibreuse blanche non séparable	14/08/2018	JULIEN Mickaël
LOCALISATION		RESULTAT	
Mur C		Amiante non détecté

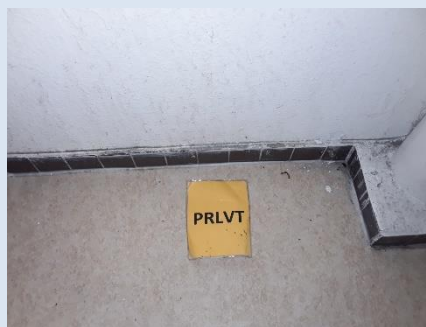
PRELEVEMENT : 13LDL1002P002			
NOM DU CLIENT	NUMERO DU DOSSIER		PIECE OU LOCAL
OPH77	13LDL1002 14/08/2018		WC
ELEMENT	DESCRIPTIF DU LABORATOIRE	DATE DE PRELEVEMENT	NOM DE L'OPERATEUR
Enduit béton	Enduit plâtreux blanc en vrac + matériau gris en vrac non séparable + peinture non séparable	14/08/2018	JULIEN Mickaël
LOCALISATION		RESULTAT	
Mur B		Amiante non détecté

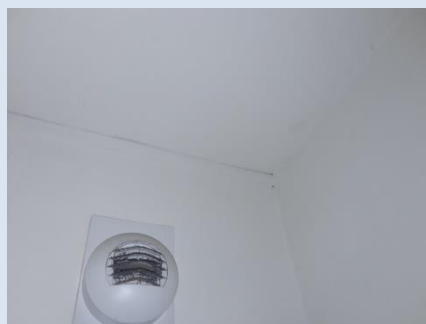
PRELEVEMENT : 13LDL1002P003			
NOM DU CLIENT	NUMERO DU DOSSIER	PIECE OU LOCAL	
OPH77	13LDL1002 14/08/2018	WC	
ELEMENT	DESCRIPTIF DU LABORATOIRE	DATE DE PRELEVEMENT	NOM DE L'OPERATEUR
Enduit béton	Enduit plâtreux blanc en vrac + peinture non séparable + matériau gris en faible quantité en vrac non séparable	14/08/2018	JULIEN Mickaël
LOCALISATION		RESULTAT	
Plafond		Amiante non détecté

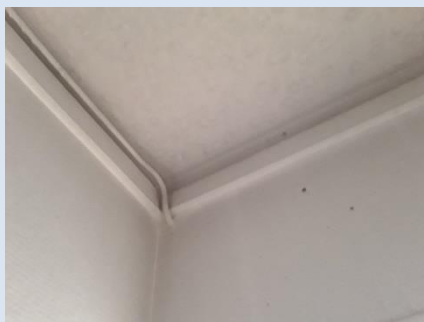
PRELEVEMENT : 13LDL1002P005			
NOM DU CLIENT	NUMERO DU DOSSIER		PIECE OU LOCAL
OPH77	13LDL1002 14/08/2018		Couloir
ELEMENT	DESCRIPTIF DU LABORATOIRE	DATE DE PRELEVEMENT	NOM DE L'OPERATEUR
Enduit béton	Enduit plâtreux blanc en vrac + peintures multiples en faible quantité non séparable	14/08/2018	JULIEN Mickaël
LOCALISATION		RESULTAT	
Plafond		Amiante non détecté

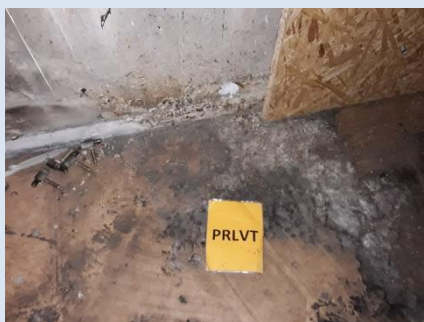
PRELEVEMENT : 13LDL1002P006			
NOM DU CLIENT	NUMERO DU DOSSIER		PIECE OU LOCAL
OPH77	13LDL1002 14/08/2018		Chambre 2
ELEMENT	DESCRIPTIF DU LABORATOIRE	DATE DE PRELEVEMENT	NOM DE L'OPERATEUR
Enduit / Peinture plaque de plâtre	Enduit plâtreux blanc en vrac + peinture avec poussières non séparable + carton non séparable	14/08/2018	JULIEN Mickaël
LOCALISATION		RESULTAT	
Mur C		Amiante non détecté

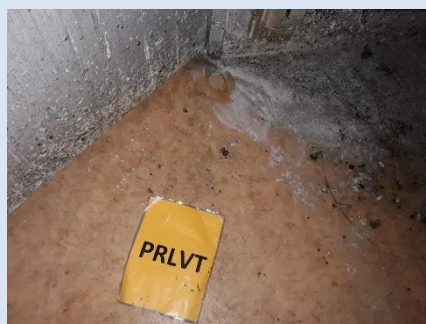
Chambre 2		Revêtement souple	Revêtement souple beige + matériau compact gris hétérogène	13LDL1002P007	Sol	DEGRADATION TOTALE	Fr1:Amiante non détecté	ZSO

PRELEVEMENT : 13LDL1002P007			
NOM DU CLIENT	NUMERO DU DOSSIER	PIECE OU LOCAL	
OPH77	13LDL1002 14/08/2018	Chambre 2	
ELEMENT	DESCRIPTIF DU LABORATOIRE	DATE DE PRELEVEMENT	NOM DE L'OPERATEUR
Revêtement souple	Revêtement souple beige + matériau compact gris hétérogène	14/08/2018	JULIEN Mickaël
LOCALISATION		RESULTAT	
Sol		Fr1:Amiante non détecté

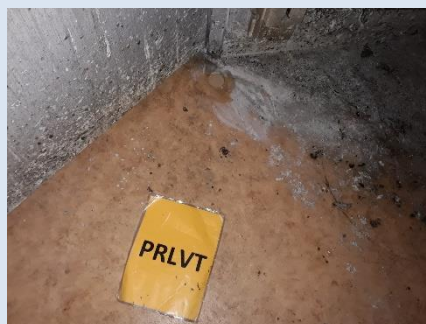
PIECE	ETAGE	ELEMENTS	DESCRIPTIF LABORATOIRE	Echantillon	REPERAGE	ETAT	RESULTAT	METHODE
Chambre 2		Revêtement souple	Colle polymère jaune non séparable + colle bitumineuse noire + ragréage gris non séparable	13LDL1002P007	Sol	DEGRADATION TOTALE	Fr2:Amiante détecté (Chrysotile)	ZSO

PRELEVEMENT : 13LDL1002P007			
NOM DU CLIENT	NUMERO DU DOSSIER	PIECE OU LOCAL	
OPH77	13LDL1002 14/08/2018	Chambre 2	
ELEMENT	DESCRIPTIF DU LABORATOIRE	DATE DE PRELEVEMENT	NOM DE L'OPERATEUR
Revêtement souple	Colle polymère jaune non séparable + colle bitumineuse noire + ragréage gris non séparable	14/08/2018	JULIEN Mickaël
LOCALISATION		RESULTAT	
Sol		Fr2:Amiante détecté (Chrysotile)

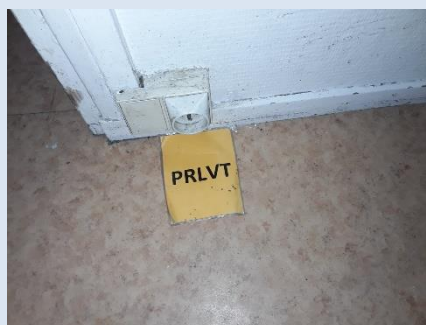
PRELEVEMENT : 13LDL1002P008			
NOM DU CLIENT	NUMERO DU DOSSIER	PIECE OU LOCAL	
OPH77	13LDL1002 14/08/2018	Dégagement	
ELEMENT	DESCRIPTIF DU LABORATOIRE	DATE DE PRELEVEMENT	NOM DE L'OPERATEUR
Enduit / Calicot	Enduit plâtreux blanc en vrac + matériau gris en faible quantité en vrac non séparable + peintures multiples en faible quantité non séparable + papier non séparable	14/08/2018	JULIEN Mickaël
LOCALISATION		RESULTAT	
Mur B		Amiante non détecté	
EMPLACEMENT
