Rapport de Repérage des matériaux et produits contenant de l'amiante avant réalisation de travaux dans un immeuble bâti

Numéro de dossier : MA2204049268
Date d'intervention : 16/05/2022

7 AVENUE CHARLES PEGUY
77000 MELUN
9ème étage - Porte 5

Lot numéro 13LDM905,

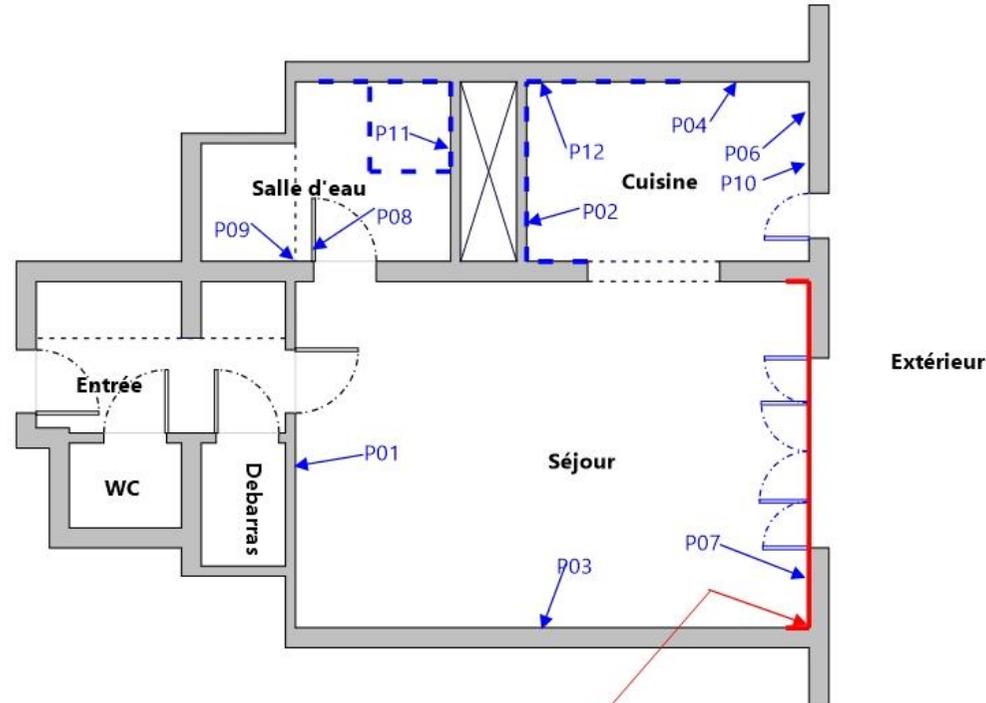
ZPSO	Niveau	Localisation	Zone	Description du prélèvement réalisé	Surface indicative
ZPSO003	9ème étage	Séjour	Doublages avec liaisons sur murs et plafonds	<p><u>Analyse : P005</u></p> <p>- Phase 2 Matériau de type peinture (beige) ; matériau semi-dur de type enduit (blanc) ; matériau de type maillage de fibres et liant (beige) ; matériau de type système d'enduit peinture (blanc) ; matériau souple fibreux de type papier, carton (beige) ; matériau semi-dur de type enduit (blanc) ; matériau semi-dur de type plaque (plâtreux) (marron) (Présence d'amiante)</p> <p>- Phase 3 Matériau souple fibreux de type papier, carton (beige) (Absence d'amiante)</p>	7m2
ZPSO010	9ème étage	Entrée; Séjour; Debarras	Sol	<p><u>Analyse : P015</u></p> <p>- Phase 1 Matériau souple de type revêtement de sol (beige) (Absence d'amiante)</p> <p>- Phase 2 Matériau de type colle (jaune) ; matériau semi-dur de type ragréage (rose) (Absence d'amiante)</p> <p>- Phase 3 Matériau semi-dur de type dalle de sol (blanc) (Présence d'amiante)</p> <p>- Phase 4 Matériau de type colle bitumineux (noir) (Présence d'amiante)</p> <p><u>Analyse : P016</u></p> <p>- Phase 1 Matériau souple de type revêtement de sol (beige) (Absence d'amiante)</p> <p>- Phase 2 Matériau de type colle (jaune) ; matériau semi-dur de type ragréage (rose) ; matériau de type colle bitumineux (noir) ; matériau dur de type mortier, béton, chape (gris) (Présence d'amiante)</p>	24m2

a P005 Peinture + Enduit de jointoiement
(cf. tableau des analyses)

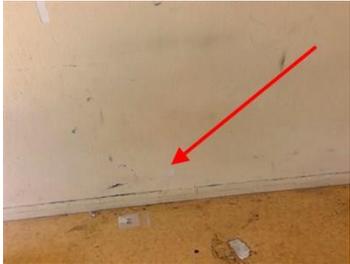
Localisation	n° de sondage	Zone	Prélèvement effectué / Sondage et extension	Echantillon	Analyse	Photo
Entrée	1	Mur de refend	Sondage et extension de la ZPSO du ou des prélèvement(s) : P003, P004	<p><u>Identifiant:</u> ZPSO002</p> <p><u>Echantillon:</u> MA2204049268/P003, réf. labo.: 22EK044851-003 MA2204049268/P004, réf. labo.: 22EK044851-004</p> <p><u>Description:</u> Couche1: Peinture + Couche2: Enduit à base de plâtre</p> <p><u>Composant de la construction:</u> 3 - Parois verticales intérieures - Revêtements de murs, poteaux, cloisons, gaines, coffres + 3 - Parois verticales intérieures - Murs et cloisons maçonnés</p> <p><u>Partie à sonder:</u> Couche1: Peinture + Couche2: Enduit à base de plâtre</p> <p><u>Justificatif:</u> Après analyse en laboratoire</p>	<p><u>Analyse:</u> P003, P004</p>	Idem photo : P003; P004
Séjour	2	Mur de refend	Oui 9ème étage - Séjour : Mur D	<p><u>Identifiant:</u> ZPSO002</p> <p><u>Echantillon:</u> MA2204049268/P003, réf. labo.: 22EK044851-003 MA2204049268/P004, réf. labo.: 22EK044851-004</p> <p><u>Description:</u> Couche1: Peinture + Couche2: Enduit à base de plâtre</p> <p><u>Composant de la construction:</u> 3 - Parois verticales intérieures - Revêtements de murs, poteaux, cloisons, gaines, coffres + 3 - Parois verticales intérieures - Murs et cloisons maçonnés</p> <p><u>Partie à sonder:</u> Couche1: Peinture + Couche2: Enduit à base de plâtre</p> <p><u>Justificatif:</u> Après analyse en laboratoire</p>	<p><u>Analyse:</u> P003</p> <p><u>Partie analysée par le laboratoire:</u> - Phase 2 Matériau de type maillage de fibres et liant (beige) ; matériau de type système d'enduit peinture (blanc) ; matériau semi-dur de type plâtre (blanc)</p> <p>Absence d'amiante</p>

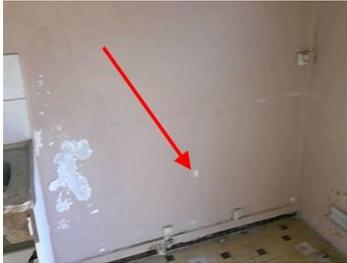
Cuisine	4	Mur de refend	Oui 9ème étage - Cuisine : Mur C	<p><u>Identifiant:</u> ZPSO002 <u>Echantillon:</u> MA2204049268/P003, réf. labo.: 22EK044851-003 MA2204049268/P004, réf. labo.: 22EK044851-004 <u>Description:</u> Couche1: Peinture + Couche2: Enduit à base de plâtre <u>Composant de la construction:</u> 3 - Parois verticales intérieures - Revêtements de murs, poteaux, cloisons, gaines, coffres + 3 - Parois verticales intérieures - Murs et cloisons maçonnés <u>Partie à sonder:</u> Couche1: Peinture + Couche2: Enduit à base de plâtre <u>Justificatif:</u> Après analyse en laboratoire</p>	<p><u>Analyse:</u> P004 <u>Partie analysée par le laboratoire:</u> - Matériau de type système d'enduit peinture (rose) ; matériau dur de type mortier, béton, chape (beige) : Absence d'amiante</p>

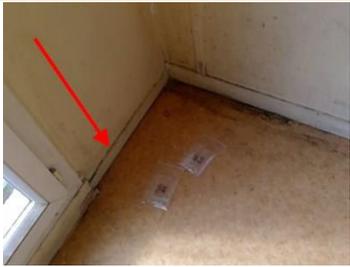
ZPSO005 : Peintures							
Niveau : 9ème étage							
Localisation	n° de sondage	Zone	Prélèvement effectué / Sondage et extension	Echantillon	Analyse	Photo	
Entrée	1	Plinthe et Porte	Sondage et extension de la ZPSO du ou des prélèvement(s) : P007, P008	<u>Identifiant:</u> ZPSO005 <u>Echantillon:</u> MA2204049268/P007, réf. labo.: 22EK044851-007 MA2204049268/P008, réf. labo.: 22EK044851-008 <u>Description:</u> Peintures <u>Composant de la construction:</u> 3 - Pariois verticales intérieures - Revêtements de murs, poteaux, cloisons, gaines, coffres <u>Partie à sonder:</u> Peintures <u>Justificatif:</u> Après analyse en laboratoire	<u>Analyse:</u> P007, P008	Idem photo : P007; P008	
Séjour	2	Plinthe et Porte	Oui 9ème étage - Séjour : Plinthe	<u>Identifiant:</u> ZPSO005 <u>Echantillon:</u> MA2204049268/P007, réf. labo.: 22EK044851-007 MA2204049268/P008, réf. labo.: 22EK044851-008 <u>Description:</u> Peintures <u>Composant de la construction:</u> 3 - Pariois verticales intérieures - Revêtements de murs, poteaux, cloisons, gaines, coffres <u>Partie à sonder:</u> Peintures <u>Justificatif:</u> Après analyse en laboratoire	<u>Analyse:</u> P007 <u>Partie analysée par le laboratoire:</u> - Matériau de type système d'enduit peinture (beige) ; matériau semi-dur fibreux de type bois, copeaux (beige) : Absence d'amiante

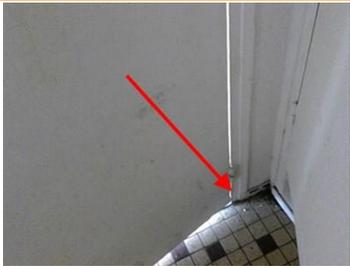
Salle d'eau	4	Porte	Oui 9ème étage - Salle d'eau : Porte	<u>Identifiant:</u> ZPSO005 <u>Echantillon:</u> MA2204049268/P007, réf. labo.: 22EK044851-007 MA2204049268/P008, réf. labo.: 22EK044851-008 <u>Description:</u> Peintures <u>Composant de la construction:</u> 3 - Pariois verticales intérieures - Revêtements de murs, poteaux, cloisons, gaines, coffres <u>Partie à sonder:</u> Peintures <u>Justificatif:</u> Après analyse en laboratoire	<u>Analyse:</u> P008 <u>Partie analysée par le laboratoire:</u> - Matériau de type système d'enduit peinture (beige) ; matériau semi-dur fibreux de type bois, copeaux (beige) ; matériau semi-dur fibreux de type bois, copeaux (marron) : Absence d'amiante

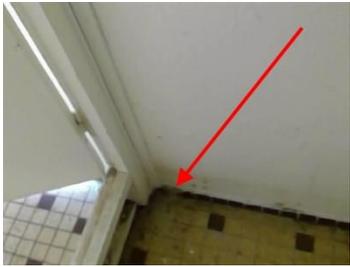
Localisation	n° de sondage	Zone	Prélèvement effectué / Sondage et extension	Echantillon	Analyse	Photo
Salle d'eau	1	Plinthe	Oui 9ème étage - Salle d'eau : Plinthe	<p><u>Identifiant:</u> ZPSO006</p> <p><u>Echantillon:</u> MA2204049268/P009, réf. labo.: 22EK044851-009 MA2204049268/P010, réf. labo.: 22EK044851-010</p> <p><u>Description:</u> Couche1: Joint + Couche2: Colle de faïence</p> <p><u>Composant de la construction:</u> 3 - Parois verticales intérieures - Revêtements de murs, poteaux, cloisons, gaines, coffres</p> <p><u>Partie à sonder:</u> Couche1: Joint + Couche2: Colle de faïence</p> <p><u>Justificatif:</u> Après analyse en laboratoire</p>	<p><u>Analyse:</u> P009</p> <p><u>Partie analysée par le laboratoire:</u> - Phase 1 Matériau dur de type ciment-colle (gris) ; matériau dur de type mortier, béton, chape (beige) Absence d'amiante - Phase 2 Matériau de type peinture (beige) ; matériau dur de type joint ciment (gris) Absence d'amiante</p>

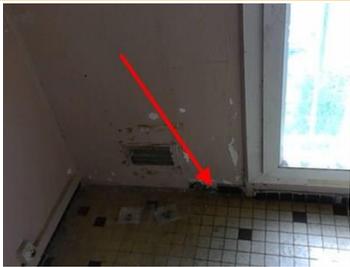
Cuisine	2	Plinthe	Oui 9ème étage - Cuisine : Plinthe	<p><u>Identifiant:</u> ZPSO006</p> <p><u>Echantillon:</u> MA2204049268/P009, réf. labo.: 22EK044851-009 MA2204049268/P010, réf. labo.: 22EK044851-010</p> <p><u>Description:</u> Couche1: Joint + Couche2: Colle de faïence</p> <p><u>Composant de la construction:</u> 3 - Parois verticales intérieures - Revêtements de murs, poteaux, cloisons, gaines, coffres</p> <p><u>Partie à sonder:</u> Couche1: Joint + Couche2: Colle de faïence</p> <p><u>Justificatif:</u> Après analyse en laboratoire</p>	<p><u>Analyse:</u> P010</p> <p><u>Partie analysée par le laboratoire:</u> - Phase 1 Matériau dur de type ciment-colle (gris) Absence d'amiante - Phase 2 Matériau souple fibreux de type papier, carton (marron) Absence d'amiante</p>

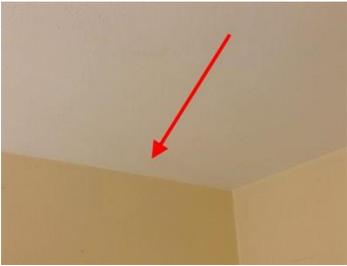
ZPSO009 : Couche1: Peinture + Couche2: Enduit à base de plâtre						
Niveau : 9ème étage						
Localisation	n° de sondage	Zone	Prélèvement effectué / Sondage et extension	Echantillon	Analyse	Photo
Entrée	1	Plafond	Sondage et extension de la ZPSO du ou des prélèvement(s) : P013, P014	<p><u>Identifiant:</u> ZPSO009</p> <p><u>Echantillon:</u> MA2204049268/P013, réf. labo.: 22EK044851-013 MA2204049268/P014, réf. labo.: 22EK044851-014</p> <p><u>Description:</u> Couche1: Peinture + Couche2: Enduit à base de plâtre</p> <p><u>Composant de la construction:</u> 4 - Plafonds et faux plafonds - Plafonds</p> <p><u>Partie à sonder:</u> Couche1: Peinture + Couche2: Enduit à base de plâtre</p> <p><u>Justificatif:</u> Après analyse en laboratoire</p>	<p><u>Analyse:</u> P013, P014</p>	Idem photo : P013; P014
Séjour	2	Plafond	Oui 9ème étage - Séjour : Plafond	<p><u>Identifiant:</u> ZPSO009</p> <p><u>Echantillon:</u> MA2204049268/P013, réf. labo.: 22EK044851-013 MA2204049268/P014, réf. labo.: 22EK044851-014</p> <p><u>Description:</u> Couche1: Peinture + Couche2: Enduit à base de plâtre</p> <p><u>Composant de la construction:</u> 4 - Plafonds et faux plafonds - Plafonds</p> <p><u>Partie à sonder:</u> Couche1: Peinture + Couche2: Enduit à base de plâtre</p> <p><u>Justificatif:</u> Après analyse en laboratoire</p>	<p><u>Analyse:</u> P013</p> <p><u>Partie analysée par le laboratoire:</u> - Matériau de type système d'enduit peinture (beige) : Absence d'amiante</p>
