## Rapport de mission de repérage des matériaux et produits contenant de l'amiante avant réalisation de travaux

7 AVENUE CHARLES PEGUY - APT 1 - 12E ETAGE

77000 MELUN

RAPPORT N° :	OPH77 13LDM1201	Date d'émission du rapport :	12/07/2017
Le repérage a été réalisé le :	27/06/2017	Accompagnateur :	
Par :	Laurent CATE	Laboratoire d'Analyses :	ITGA
N° certificat de qualification :	CPDI3681	Adresse laboratoire :	3 RUE ARMAND HERPIN LACROIX - CS 46537 35065 RENNES CEDEX
Date d'obtention :	25/11/2015	Numéro d'accréditation :	1-5967
Le présent rapport est établi par une personne dont les compétences sont certifiées par :	I.Cert Parc EDONIA - BÃctiment G - Rue de la Terre Victoria - 35760 Saint GrÃgoire	Organisme d'assurance professionnelle :	ALLIANZ
		Adresse assurance :	Direction Opérations Entreprises 5C Esplanade Charles de Gaulle 33081 BORDEAUX CEDEX
		N° de contrat d'assurance :	55897385
		Date de validité :	31/12/2017

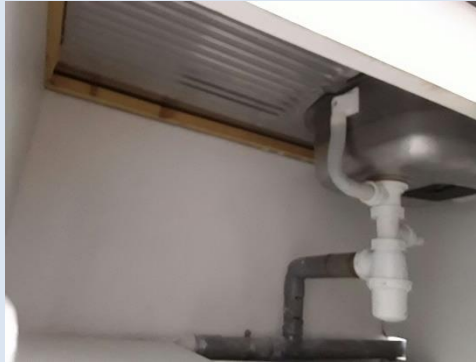
PRELEVEMENT : 13LDM1201P03		
NOM DU CLIENT	NUMERO DU DOSSIER	PIECE OU LOCAL
OPH77	13LDM1201 27/06/2017	Cuisine
MATERIAU	DATE DE PRELEVEMENT	NOM DE L'OPERATEUR
Matériau bitumineux noir	27/06/2017	CATE Laurent
LOCALISATION		RESULTAT
Sous évier		Amiante non détecté

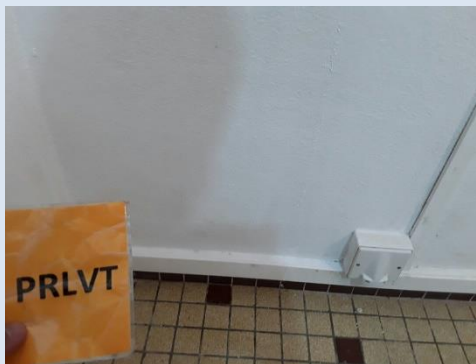
PRELEVEMENT : 13LDM1201P04		
NOM DU CLIENT	NUMERO DU DOSSIER	PIECE OU LOCAL
OPH77	13LDM1201 27/06/2017	Cuisine
MATERIAU	DATE DE PRELEVEMENT	NOM DE L'OPERATEUR
Enduit plâtreux blanc en vrac non séparable + matériau gris en vrac non séparable + peinture non séparable	27/06/2017	CATE Laurent
LOCALISATION		RESULTAT
Mur A		Amiante non détecté

Commande	13LDM1201
Dossier client	13LDM1201 - 7 AVENUE CHARLES PEGUY - APT 1 - 12E ETAGE 77000 MELUN
Echantillon	13LDM1201P04 / LOGEMENTS COLLECTIFS - Murs et Plafonds - Ensemble des pièces humides - Enduit Peinture / Cuisine Mur A Enduit béton
Description ITGA	Enduit plâtreux blanc en vrac / Matériau gris en vrac / Peinture

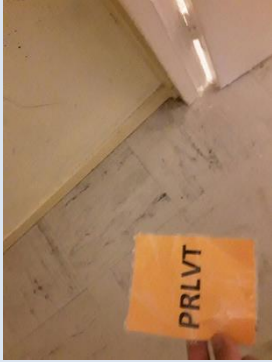
PRELEVEMENT : 13LDM1201P07		
NOM DU CLIENT	NUMERO DU DOSSIER	PIECE OU LOCAL
OPH77	13LDM1201 27/06/2017	Placard 1
MATERIAU	DATE DE PRELEVEMENT	NOM DE L'OPERATEUR
Dalle dure cassante grise	27/06/2017	CATE Laurent
LOCALISATION		RESULTAT
Sols		Fr1:Amiante détecté (Chrysotile)
EMPLACEMENT

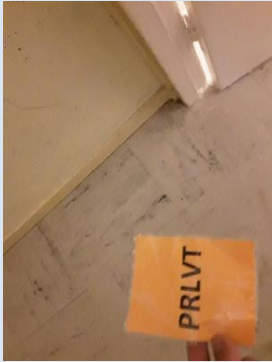
PRELEVEMENT : 13LDM1201P07		
NOM DU CLIENT	NUMERO DU DOSSIER	PIECE OU LOCAL
OPH77	13LDM1201 27/06/2017	Placard 1
MATERIAU	DATE DE PRELEVEMENT	NOM DE L'OPERATEUR
Colle bitumineuse noire non séparable + ragréage gris	27/06/2017	CATE Laurent
LOCALISATION		RESULTAT
Sols		Fr2:Amiante détecté (Chrysotile)
EMPLACEMENT

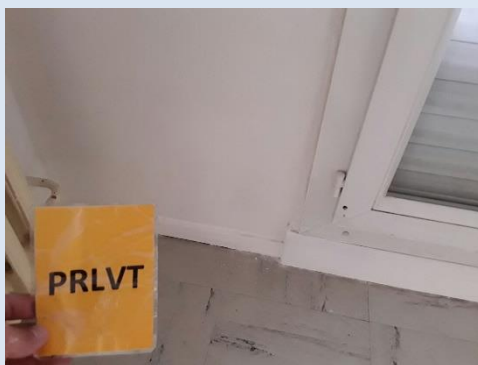
PRELEVEMENT : 13LDM1201P09		
NOM DU CLIENT	NUMERO DU DOSSIER	PIECE OU LOCAL
OPH77	13LDM1201 27/06/2017	Séjour
MATERIAU	DATE DE PRELEVEMENT	NOM DE L'OPERATEUR
Enduit plâtreux blanc en vrac non séparable + carton non séparable + peinture non séparable	27/06/2017	CATE Laurent
LOCALISATION		RESULTAT
Mur B		Amiante non détecté
