Rapport de mission de repérage des matériaux et produits contenant de l'amiante avant réalisation de travaux

7 AVENUE CH PEGUY

RAPPORT N° :	13LDM0502	Laboratoire d'Analyses :	ITGA
Repérage réalisé le :	22/05/2018	Adresse laboratoire :	3 RUE ARMAND HERPIN LACROIX - CS 46537 35065 RENNES CEDEX
Accompagnateur :		Numéro d'accréditation :	1-5967
Par :	Gaetan BEDEL	Organisme d'assurance professionnelle :	AXA France
N° certificat :	CPDI3869	Adresse assurance :	313 Terrasses de l'Arche 92727 NANTERRE CEDEX
Date d'obtention :	22/04/2016	N° de contrat d'assurance :	10063271004
Organisme certificateur	I.CERT PARC EDONIA - BAT G - RUE DE LA TERRE VICTORIA - 35760 SAINT GREGOIRE	Date de validité :	31/12/2018

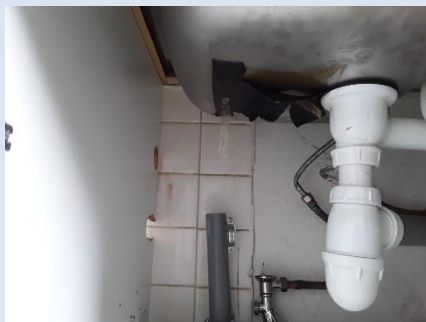
PRELEVEMENT : 13LDM0502P001			
NOM DU CLIENT	NUMERO DU DOSSIER		PIECE OU LOCAL
OPH77	13LDM0502 22/05/2018		Cuisine
ELEMENT	DESCRIPTIF DU LABORATOIRE	DATE DE PRELEVEMENT	NOM DE L'OPERATEUR
Revêtement bitumineux	Tampon bitumineux noir	22/05/2018	BEDEL Gaetan
LOCALISATION		RESULTAT	
Sous évier		Amiante non détecté

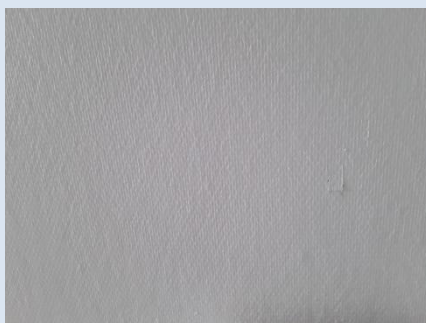
PRELEVEMENT : 13LDM0502P002			
NOM DU CLIENT	NUMERO DU DOSSIER		PIECE OU LOCAL
OPH77	13LDM0502 22/05/2018		Cuisine
ELEMENT	DESCRIPTIF DU LABORATOIRE	DATE DE PRELEVEMENT	NOM DE L'OPERATEUR
Enduit / Peinture béton	Enduit plâtreux blanc en vrac + peinture non séparable	22/05/2018	BEDEL Gaetan
LOCALISATION		RESULTAT	
Mur C		Amiante non détecté

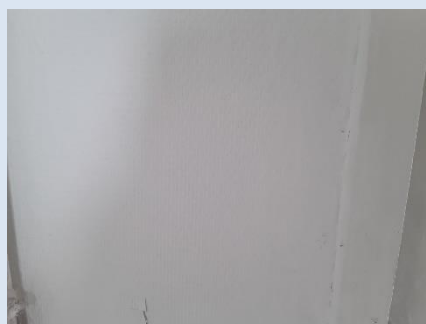
PRELEVEMENT : 13LDM0502P003			
NOM DU CLIENT	NUMERO DU DOSSIER		PIECE OU LOCAL
OPH77	13LDM0502 22/05/2018		Salle de bains
ELEMENT	DESCRIPTIF DU LABORATOIRE	DATE DE PRELEVEMENT	NOM DE L'OPERATEUR
Enduit / Peinture	Enduit plâtreux blanc en vrac + peinture non séparable	22/05/2018	BEDEL Gaetan
LOCALISATION		RESULTAT	
Mur D		Amiante non détecté

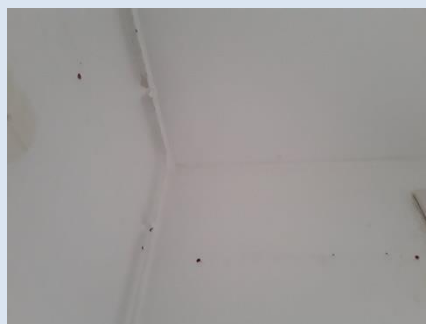
PRELEVEMENT : 13LDM0502P004			
NOM DU CLIENT	NUMERO DU DOSSIER		PIECE OU LOCAL
OPH77	13LDM0502 22/05/2018		WC
ELEMENT	DESCRIPTIF DU LABORATOIRE	DATE DE PRELEVEMENT	NOM DE L'OPERATEUR
Enduit / Peinture béton	Enduit plâtreux blanc en vrac + peinture non séparable	22/05/2018	BEDEL Gaetan
LOCALISATION		RESULTAT	
Plafond		Amiante non détecté

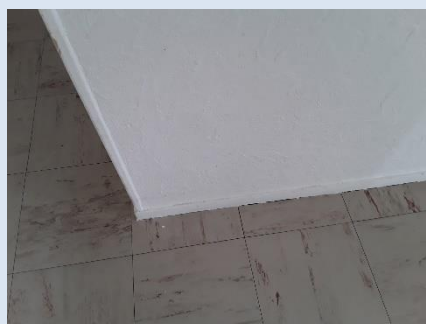
PRELEVEMENT : 13LDM0502P005

NOM DU CLIENT	NUMERO DU DOSSIER	PIECE OU LOCAL	
OPH77	13LDM0502 22/05/2018	Entrée	
ELEMENT	DESCRIPTIF DU LABORATOIRE	DATE DE PRELEVEMENT	NOM DE L'OPERATEUR
Enduit / Peinture béton	Enduit plâtreux blanc en vrac + papier non séparable + peinture non séparable	22/05/2018	BEDEL Gaetan
LOCALISATION		RESULTAT	
Mur B		Amiante non détecté

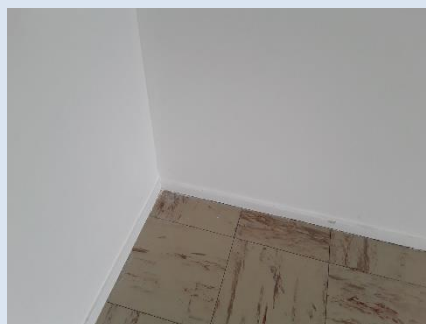
PRELEVEMENT : 13LDM0502P006

NOM DU CLIENT	NUMERO DU DOSSIER	PIECE OU LOCAL	
OPH77	13LDM0502 22/05/2018	Chambre 2	
ELEMENT	DESCRIPTIF DU LABORATOIRE	DATE DE PRELEVEMENT	NOM DE L'OPERATEUR
Enduit / Peinture	Enduit plâtreux blanc en vrac + peintures multiples non séparable	22/05/2018	BEDEL Gaetan
LOCALISATION		RESULTAT	
Mur B		Amiante détecté (Chrysotile)

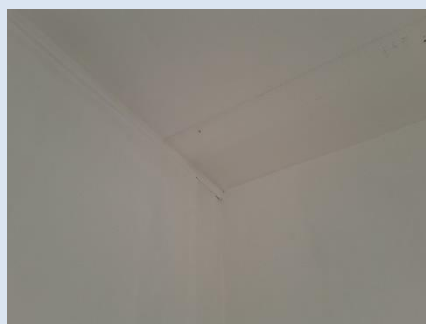
PRELEVEMENT : 13LDM0502P007			
NOM DU CLIENT	NUMERO DU DOSSIER	PIECE OU LOCAL	
OPH77	13LDM0502 22/05/2018	Chambre 1	
ELEMENT	DESCRIPTIF DU LABORATOIRE	DATE DE PRELEVEMENT	NOM DE L'OPERATEUR
Enduit / Peinture béton	Enduit plâtreux blanc en vrac + peintures multiples non séparable	22/05/2018	BEDEL Gaetan
LOCALISATION		RESULTAT	
Plafond		Amiante non détecté

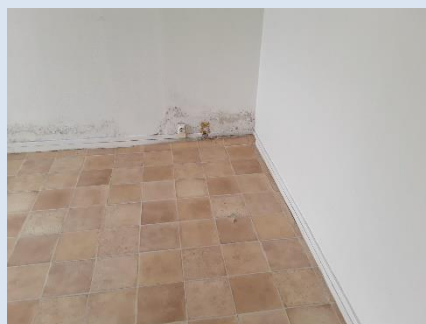
PRELEVEMENT : 13LDM0502P008			
NOM DU CLIENT	NUMERO DU DOSSIER	PIECE OU LOCAL	
OPH77	13LDM0502 22/05/2018	Chambre 1	
ELEMENT	DESCRIPTIF DU LABORATOIRE	DATE DE PRELEVEMENT	NOM DE L'OPERATEUR
Revêtement souple	Revêtement souple rose	22/05/2018	BEDEL Gaetan
LOCALISATION		RESULTAT	
Sol		Fr1:Amiante non détecté

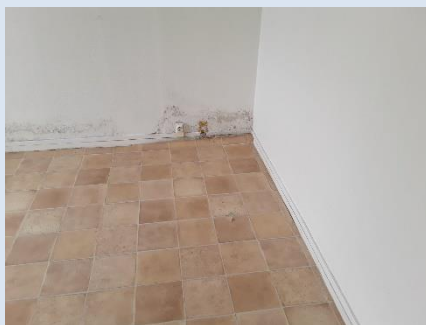
PRELEVEMENT : 13LDM0502P008

NOM DU CLIENT	NUMERO DU DOSSIER	PIECE OU LOCAL	
OPH77	13LDM0502 22/05/2018	Chambre 1	
ELEMENT	DESCRIPTIF DU LABORATOIRE	DATE DE PRELEVEMENT	NOM DE L'OPERATEUR
Revêtement souple	Colle polymère jaune en faible quantité non séparable + colle bitumineuse noire	22/05/2018	BEDEL Gaetan
LOCALISATION		RESULTAT	
Sol		Fr2:Amiante détecté (Chrysotile)

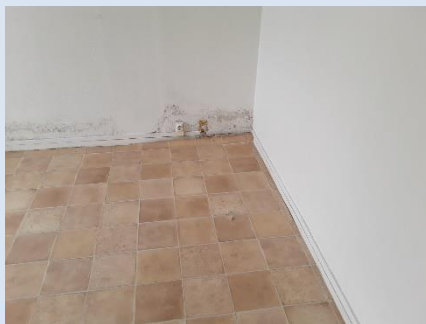
PRELEVEMENT : 13LDM0502P008

NOM DU CLIENT	NUMERO DU DOSSIER	PIECE OU LOCAL	
OPH77	13LDM0502 22/05/2018	Chambre 1	
ELEMENT	DESCRIPTIF DU LABORATOIRE	DATE DE PRELEVEMENT	NOM DE L'OPERATEUR
Revêtement souple	Dalle dure cassante grise	22/05/2018	BEDEL Gaetan
LOCALISATION		RESULTAT	
Sol		Fr3:Amiante détecté (Chrysotile)

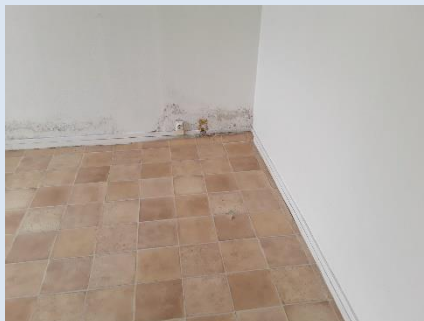
PRELEVEMENT : 13LDM0502P008

NOM DU CLIENT	NUMERO DU DOSSIER	PIECE OU LOCAL	
OPH77	13LDM0502 22/05/2018	Chambre 1	
ELEMENT	DESCRIPTIF DU LABORATOIRE	DATE DE PRELEVEMENT	NOM DE L'OPERATEUR
Revêtement souple	Matériau souple blanc	22/05/2018	BEDEL Gaetan
LOCALISATION		RESULTAT	
Sol		Fr4:Amiante non détecté

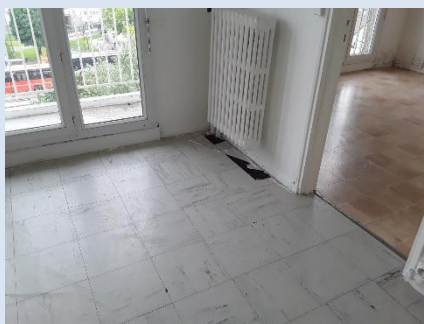
PRELEVEMENT : 13LDM0502P009

NOM DU CLIENT	NUMERO DU DOSSIER	PIECE OU LOCAL	
OPH77	13LDM0502 22/05/2018	Séjour	
ELEMENT	DESCRIPTIF DU LABORATOIRE	DATE DE PRELEVEMENT	NOM DE L'OPERATEUR
Dalle de sol	Dalle dure cassante grise + matériau souple blanc non séparable	22/05/2018	BEDEL Gaetan
LOCALISATION		RESULTAT	
Sol		Fr1:Amiante détecté (Chrysotile)

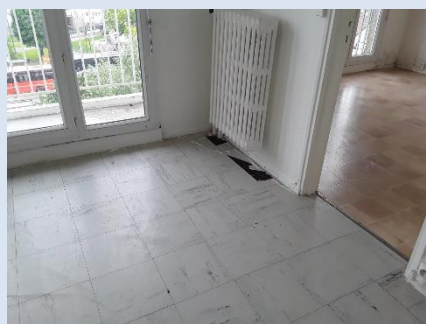
PRELEVEMENT : 13LDM0502P009

NOM DU CLIENT	NUMERO DU DOSSIER	PIECE OU LOCAL	
OPH77	13LDM0502 22/05/2018	Séjour	
ELEMENT	DESCRIPTIF DU LABORATOIRE	DATE DE PRELEVEMENT	NOM DE L'OPERATEUR
Dalle de sol	Colle bitumineuse noire + ragréage gris non séparable	22/05/2018	BEDEL Gaetan
LOCALISATION		RESULTAT	
Sol		Fr2:Amiante détecté (Chrysotile)

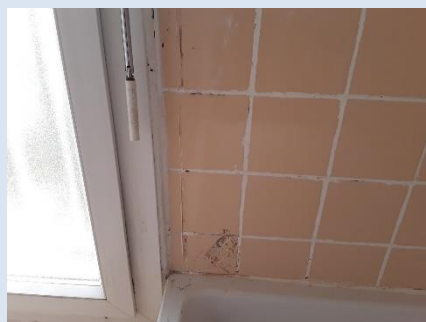
PRELEVEMENT : 13LDM0502P010

NOM DU CLIENT	NUMERO DU DOSSIER	PIECE OU LOCAL	
OPH77	13LDM0502 22/05/2018	Salle de bains	
ELEMENT	DESCRIPTIF DU LABORATOIRE	DATE DE PRELEVEMENT	NOM DE L'OPERATEUR
Faïence 1	Colle beige + matériau gris en faible quantité non séparable + peinture non séparable + carrelage	22/05/2018	BEDEL Gaetan
LOCALISATION		RESULTAT	
Mur B		Amiante non détecté
