## Rapport de mission de repérage des matériaux et produits contenant de l'amiante avant réalisation de travaux

R. 4412-97 modifié par le décret 2012-639 du 4 mai 2012  
Norme NF X 46-020

7 AVENUE CH. PEGUY LGT 1

RAPPORT N° :	13LDM0701	Laboratoire d'Analyses :	ITGA
Repérage réalisé le :	21/02/2018	Adresse laboratoire :	3 RUE ARMAND HERPIN LACROIX - CS 46537 35065 RENNES CEDEX
Accompagnateur :		Numéro d'accréditation :	1-5967
Par :	Mickaël JULIEN	Organisme d'assurance professionnelle :	AXA France
N° certificat :	CPDI 4129	Adresse assurance :	313 Terrasses de l'Arche 92727 NANTERRE CEDEX
Date d'obtention :	01/01/2017	N° de contrat d'assurance :	10063271004
Organisme certificateur	I.CERT Parc Edonia - Bâtiment G - Rue de la Terre Victoria - 35760 SAINT-GREGOIRE	Date de validité :	31/12/2018

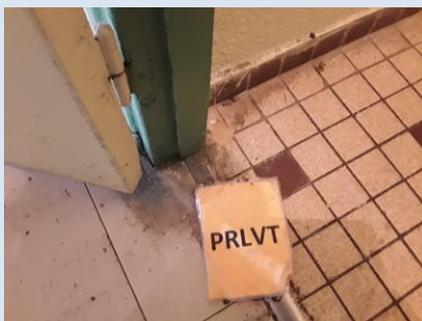
PRELEVEMENT : 13LDM0701P001			
NOM DU CLIENT	NUMERO DU DOSSIER		PIECE OU LOCAL
OPH77	13LDM0701 21/02/2018		WC
ELEMENT	DESCRIPTIF DU LABORATOIRE	DATE DE PRELEVEMENT	NOM DE L'OPERATEUR
Carrelage	Colle grise non séparable + matériau compact gris hétérogène + carrelage	21/02/2018	JULIEN Mickaël
LOCALISATION		RESULTAT	
Sol		Amiante non détecté

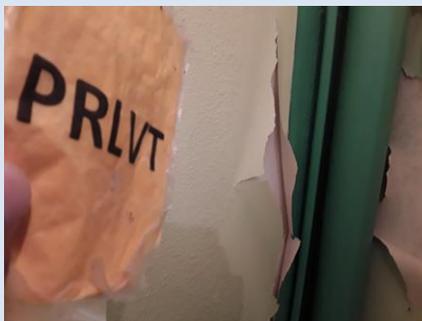
PRELEVEMENT : 13LDM0701P002			
NOM DU CLIENT	NUMERO DU DOSSIER		PIECE OU LOCAL
OPH77	13LDM0701 21/02/2018		WC
ELEMENT	DESCRIPTIF DU LABORATOIRE	DATE DE PRELEVEMENT	NOM DE L'OPERATEUR
Enduit béton	Enduit plâtreux blanc en vrac + peintures multiples non séparable	21/02/2018	JULIEN Mickaël
LOCALISATION		RESULTAT	
Mur B		Amiante non détecté

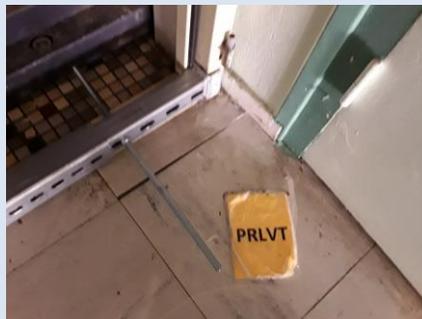
PRELEVEMENT : 13LDM0701P003			
NOM DU CLIENT	NUMERO DU DOSSIER	PIECE OU LOCAL	
OPH77	13LDM0701 21/02/2018	Entrée	
ELEMENT	DESCRIPTIF DU LABORATOIRE	DATE DE PRELEVEMENT	NOM DE L'OPERATEUR
Dalle de sol	Dalle dure cassante grise	21/02/2018	JULIEN Mickaël
LOCALISATION		RESULTAT	
Sol		Fr1:Amiante détecté (Chrysotile)

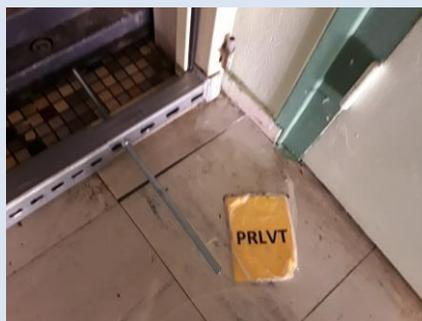
PRELEVEMENT : 13LDM0701P003			
NOM DU CLIENT	NUMERO DU DOSSIER	PIECE OU LOCAL	
OPH77	13LDM0701 21/02/2018	Entrée	
ELEMENT	DESCRIPTIF DU LABORATOIRE	DATE DE PRELEVEMENT	NOM DE L'OPERATEUR
Dalle de sol	Colle bitumineuse noire + ragréage gris non séparable	21/02/2018	JULIEN Mickaël
LOCALISATION		RESULTAT	
Sol		Fr2:Amiante détecté (Chrysotile)

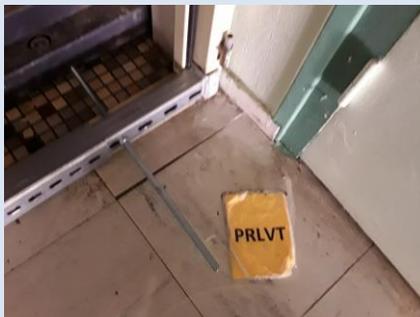
**PRELEVEMENT : 13LDM0701P003**

NOM DU CLIENT	NUMERO DU DOSSIER	PIECE OU LOCAL	
OPH77	13LDM0701 21/02/2018	Entrée	
ELEMENT	DESCRIPTIF DU LABORATOIRE	DATE DE PRELEVEMENT	NOM DE L'OPERATEUR
Dalle de sol	Matériau compact gris hétérogène	21/02/2018	JULIEN Mickaël
LOCALISATION		RESULTAT	
Sol		Fr3:Amiante non détecté

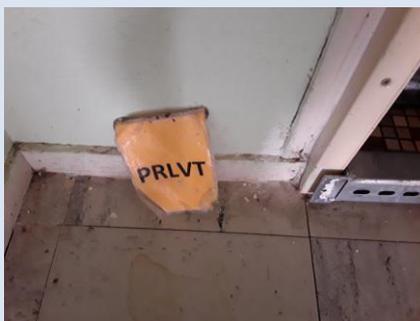
**PRELEVEMENT : 13LDM0701P004**

NOM DU CLIENT	NUMERO DU DOSSIER	PIECE OU LOCAL	
OPH77	13LDM0701 21/02/2018	Entrée	
ELEMENT	DESCRIPTIF DU LABORATOIRE	DATE DE PRELEVEMENT	NOM DE L'OPERATEUR
Enduit béton	Matériau gris en faible quantité en vrac non séparable + enduit plâtreux blanc en vrac + peinture non séparable	21/02/2018	JULIEN Mickaël
LOCALISATION		RESULTAT	
Mur D		Amiante non détecté

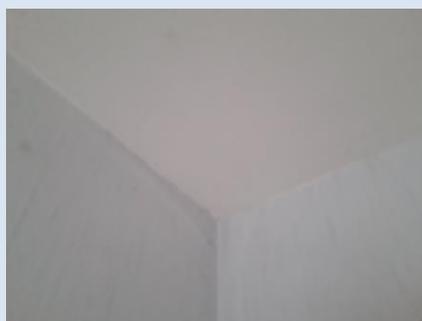
**PRELEVEMENT : 13LDM0701P005**

NOM DU CLIENT	NUMERO DU DOSSIER	PIECE OU LOCAL	
OPH77	13LDM0701 21/02/2018	Séjour	
ELEMENT	DESCRIPTIF DU LABORATOIRE	DATE DE PRELEVEMENT	NOM DE L'OPERATEUR
Enduit béton	Enduit plâtreux blanc en vrac non séparable + peinture non séparable	21/02/2018	JULIEN Mickaël
LOCALISATION		RESULTAT	
Plafond		Amiante non détecté

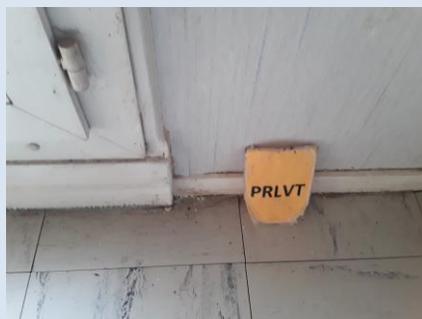
**PRELEVEMENT : 13LDM0701P006**

NOM DU CLIENT	NUMERO DU DOSSIER	PIECE OU LOCAL	
OPH77	13LDM0701 21/02/2018	Séjour	
ELEMENT	DESCRIPTIF DU LABORATOIRE	DATE DE PRELEVEMENT	NOM DE L'OPERATEUR
Enduit	Enduit beige non séparable + enduit plâtreux rose en faible quantité en vrac non séparable + peinture non séparable + papier non séparable	21/02/2018	JULIEN Mickaël
LOCALISATION		RESULTAT	
Mur B		Amiante détecté (Chrysotile)

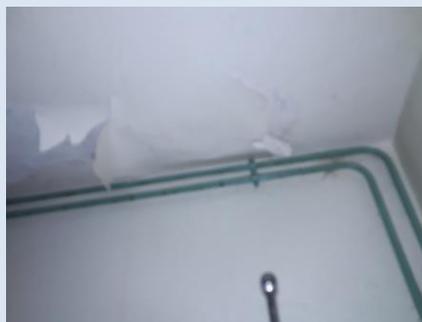
PRELEVEMENT : 13LDM0701P007			
NOM DU CLIENT	NUMERO DU DOSSIER	PIECE OU LOCAL	
OPH77	13LDM0701 21/02/2018	Salle de bains	
ELEMENT	DESCRIPTIF DU LABORATOIRE	DATE DE PRELEVEMENT	NOM DE L'OPERATEUR
Enduit béton	Enduit plâtreux blanc en vrac + peintures multiples non séparable	21/02/2018	JULIEN Mickaël
LOCALISATION		RESULTAT	
Plafond		Amiante non détecté

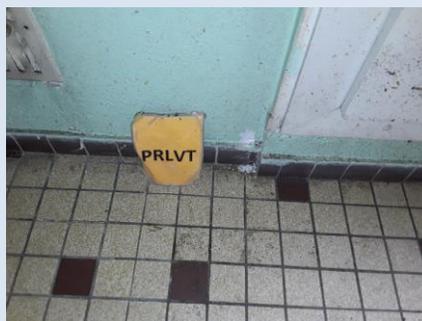
PRELEVEMENT : 13LDM0701P008			
NOM DU CLIENT	NUMERO DU DOSSIER	PIECE OU LOCAL	
OPH77	13LDM0701 21/02/2018	Cuisine	
ELEMENT	DESCRIPTIF DU LABORATOIRE	DATE DE PRELEVEMENT	NOM DE L'OPERATEUR
Enduit	Enduit plâtreux blanc en vrac + peintures multiples non séparable + papier non séparable	21/02/2018	JULIEN Mickaël
LOCALISATION		RESULTAT	
Mur C		Amiante détecté (Chrysotile)

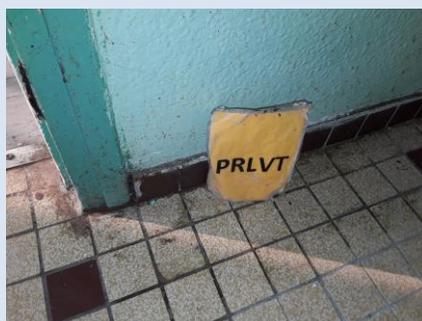
PRELEVEMENT : 13LDM0701P009			
NOM DU CLIENT	NUMERO DU DOSSIER	PIECE OU LOCAL	
OPH77	13LDM0701 21/02/2018	Cuisine	
ELEMENT	DESCRIPTIF DU LABORATOIRE	DATE DE PRELEVEMENT	NOM DE L'OPERATEUR
Plinthes	Colle grise en faible quantité non séparable + carrelage	21/02/2018	JULIEN Mickaël
LOCALISATION		RESULTAT	
Mur D		Amiante non détecté

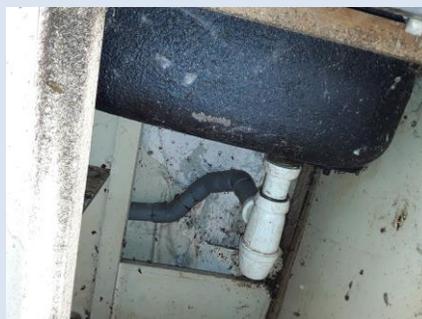
PRELEVEMENT : 13LDM0701P010			
NOM DU CLIENT	NUMERO DU DOSSIER	PIECE OU LOCAL	
OPH77	13LDM0701 21/02/2018	Cuisine	
ELEMENT	DESCRIPTIF DU LABORATOIRE	DATE DE PRELEVEMENT	NOM DE L'OPERATEUR
Revêtement bitumineux / Peinture	Peinture bitumineuse en vrac	21/02/2018	JULIEN Mickaël
LOCALISATION		RESULTAT	
Sous évier		Amiante détecté (Chrysotile)
