Rapport de mission de repérage des matériaux et produits contenant de l'amiante avant réalisation de travaux

7 AVENUE CH. PEGUY LGT 4

77000 MELUN

RAPPORT N° :	13LDM0704	Laboratoire d'Analyses :	ITGA
Repérage réalisé le :	23/10/2017	Adresse laboratoire :	3 RUE ARMAND HERPIN LACROIX - CS 46537 35065 RENNES CEDEX
Accompagnateur :		Numéro d'accréditation :	1-5967
Par :	Gaetan BEDEL	Organisme d'assurance professionnelle :	ALLIANZ
N° certificat :	CPDI3869	Adresse assurance :	Direction Opérations Entreprises 5C Esplanade Charles de Gaulle 33081 BORDEAUX CEDEX
Date d'obtention :	22/04/2016	N° de contrat d'assurance :	55897385
Organisme certificateur	I.CERT PARC EDONIA - BAT G - RUE DE LA TERRE VICTORIA - 35760 SAINT GREGOIRE	Date de validité :	31/12/2017

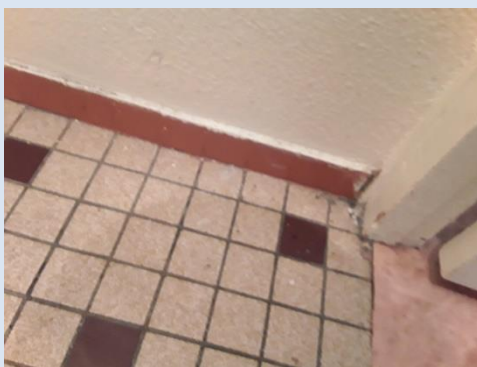
PRELEVEMENT : 13LDM0704P002			
NOM DU CLIENT	NUMERO DU DOSSIER		PIECE OU LOCAL
OPH77	13LDM0704 23/10/2017		WC
ELEMENT	DESCRIPTIF DU LABORATOIRE	DATE DE PRELEVEMENT	NOM DE L'OPERATEUR
Enduit / Peinture	Enduit plâtreux blanc en vrac non séparable + peintures multiples non séparable	23/10/2017	BEDEL Gaetan
LOCALISATION		RESULTAT	
Mur C		Amiante non détecté	
EMPLACEMENT

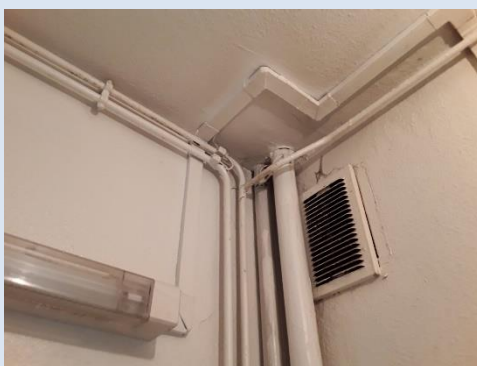
PRELEVEMENT : 13LDM0704P003			
NOM DU CLIENT	NUMERO DU DOSSIER		PIECE OU LOCAL
OPH77	13LDM0704 23/10/2017		Salle de bains
ELEMENT	DESCRIPTIF DU LABORATOIRE	DATE DE PRELEVEMENT	NOM DE L'OPERATEUR
Enduit / Peinture béton	Enduit plâtreux blanc en faible quantité en vrac non séparable + peintures multiples non séparable	23/10/2017	BEDEL Gaetan
LOCALISATION		RESULTAT	
Plafond		Amiante non détecté

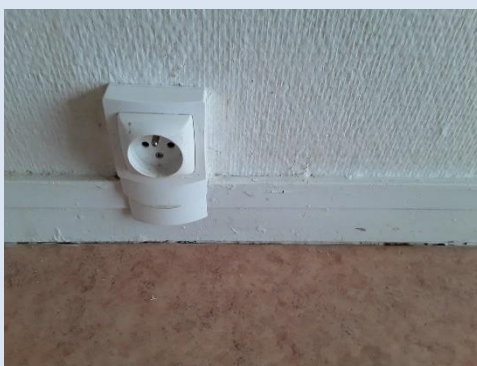
PRELEVEMENT : 13LDM0704P004			
NOM DU CLIENT	NUMERO DU DOSSIER		PIECE OU LOCAL
OPH77	13LDM0704 23/10/2017		Séjour
ELEMENT	DESCRIPTIF DU LABORATOIRE	DATE DE PRELEVEMENT	NOM DE L'OPERATEUR
Enduit / Peinture béton	Enduit plâtreux blanc en faible quantité en vrac non séparable + peintures multiples non séparable	23/10/2017	BEDEL Gaetan
LOCALISATION		RESULTAT	
Mur A		Amiante non détecté

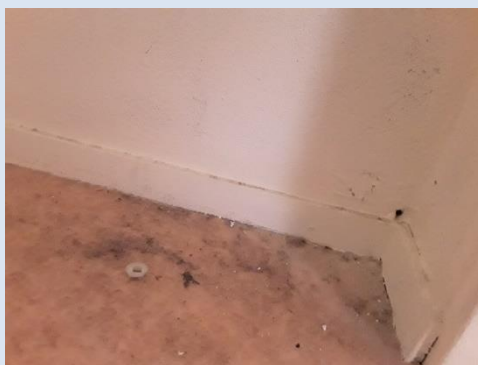
PRELEVEMENT : 13LDM0704P005			
NOM DU CLIENT	NUMERO DU DOSSIER		PIECE OU LOCAL
OPH77	13LDM0704 23/10/2017		Cellier
ELEMENT	DESCRIPTIF DU LABORATOIRE	DATE DE PRELEVEMENT	NOM DE L'OPERATEUR
Enduit / Peinture	Enduit plâtreux blanc en faible quantité en vrac non séparable + peinture non séparable	23/10/2017	BEDEL Gaetan

LOCALISATION	RESULTAT
Mur C	Amiante non détecté

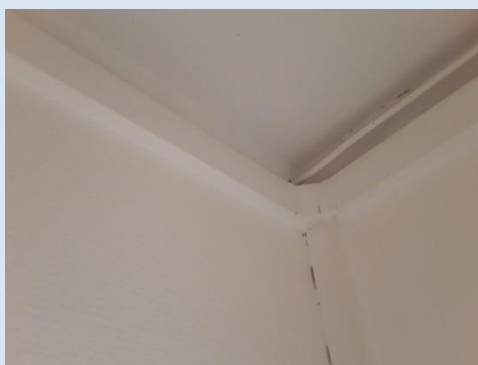
PRELEVEMENT : 13LDM0704P006			
NOM DU CLIENT	NUMERO DU DOSSIER		PIECE OU LOCAL
OPH77	13LDM0704 23/10/2017		Entrée
ELEMENT	DESCRIPTIF DU LABORATOIRE	DATE DE PRELEVEMENT	NOM DE L'OPERATEUR
Enduit / Peinture béton	Enduit plâtreux blanc en vrac non séparable + peintures multiples non séparable	23/10/2017	BEDEL Gaetan

LOCALISATION	RESULTAT
Plafond	Amiante non détecté

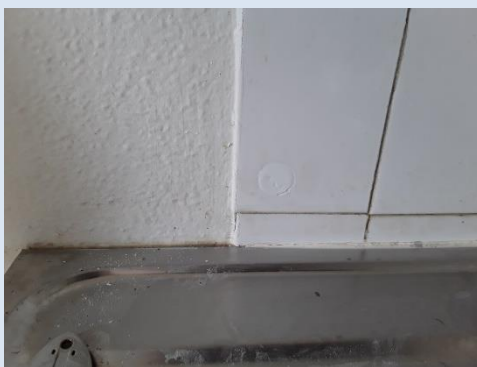
PRELEVEMENT : 13LDM0704P007			
NOM DU CLIENT	NUMERO DU DOSSIER		PIECE OU LOCAL
OPH77	13LDM0704 23/10/2017		Cuisine
ELEMENT	DESCRIPTIF DU LABORATOIRE	DATE DE PRELEVEMENT	NOM DE L'OPERATEUR
Faïence 1	Colle grise hétérogène + couche plâtréuse blanche non séparable + carrelage	23/10/2017	BEDEL Gaetan
LOCALISATION		RESULTAT	
Mur B		Amiante non détecté	
EMPLACEMENT
