## Rapport de mission de repérage des matériaux et produits contenant de l'amiante avant réalisation de travaux

7 AVENUE CH. PEGUY

77000 MELUN

RAPPORT N° :	13LDM0802	Laboratoire d'Analyses :	ITGA
Repérage réalisé le :	26/09/2018	Adresse laboratoire :	3 RUE ARMAND HERPIN LACROIX - CS 46537 35065 RENNES CEDEX
Accompagnateur :		Numéro d'accréditation :	1-5967
Par :	Gaetan BEDEL	Organisme d'assurance professionnelle :	AXA France
N° certificat :	CPDI3869	Adresse assurance :	313 Terrasses de l'Arche 92727 NANTERRE CEDEX
Date d'obtention :	22/04/2016	N° de contrat d'assurance :	10063271004
Organisme certificateur	I.CERT PARC EDONIA - BAT G - RUE DE LA TERRE VICTORIA - 35760 SAINT GREGOIRE	Date de validité :	31/12/2018

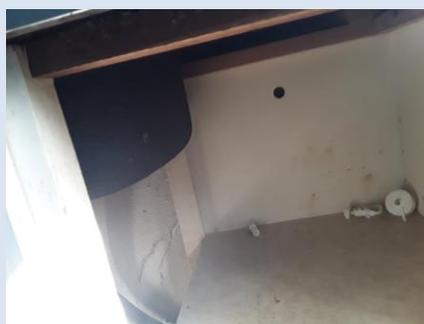
PRELEVEMENT : 13LDM0802P001			
NOM DU CLIENT	NUMERO DU DOSSIER		PIECE OU LOCAL
OPH77	13LDM0802 26/09/2018		Cuisine
ELEMENT	DESCRIPTIF DU LABORATOIRE	DATE DE PRELEVEMENT	NOM DE L'OPERATEUR
Revêtement bitumineux / Peinture	Matériau bitumineux noir en vrac	26/09/2018	BEDEL Gaetan
LOCALISATION		RESULTAT	
Sous évier		Amiante détecté (Chrysotile)

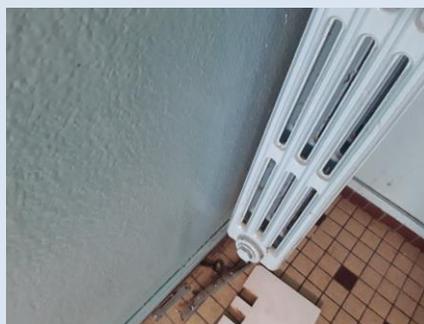
PRELEVEMENT : 13LDM0802P002			
NOM DU CLIENT	NUMERO DU DOSSIER		PIECE OU LOCAL
OPH77	13LDM0802 26/09/2018		Cuisine
ELEMENT	DESCRIPTIF DU LABORATOIRE	DATE DE PRELEVEMENT	NOM DE L'OPERATEUR
Enduit / Peinture béton	Matériau plâtreux beige en vrac non séparable + peintures multiples non séparable	26/09/2018	BEDEL Gaetan
LOCALISATION		RESULTAT	
Mur C		Amiante non détecté

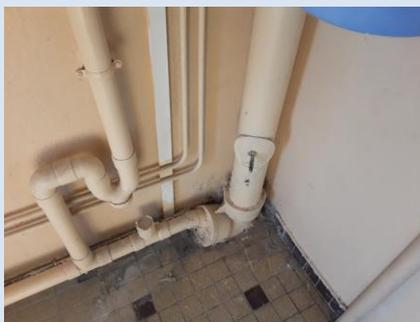
**PRELEVEMENT : 13LDM0802P003**

NOM DU CLIENT	NUMERO DU DOSSIER	PIECE OU LOCAL	
OPH77	13LDM0802 26/09/2018	Salle de bains	
ELEMENT	DESCRIPTIF DU LABORATOIRE	DATE DE PRELEVEMENT	NOM DE L'OPERATEUR
Enduit / Peinture	Enduit plâtreux blanc en vrac non séparable + peintures multiples non séparable	26/09/2018	BEDEL Gaetan
LOCALISATION		RESULTAT	
Mur C		Amiante non détecté

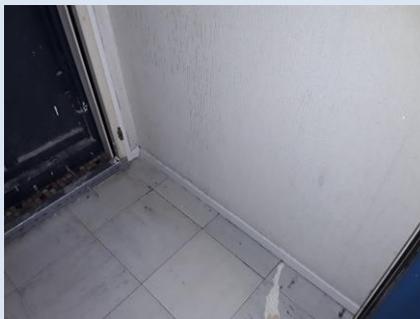
**PRELEVEMENT : 13LDM0802P004**

NOM DU CLIENT	NUMERO DU DOSSIER	PIECE OU LOCAL	
OPH77	13LDM0802 26/09/2018	Entrée	
ELEMENT	DESCRIPTIF DU LABORATOIRE	DATE DE PRELEVEMENT	NOM DE L'OPERATEUR
Enduit / Peinture béton	Enduit plâtreux blanc en vrac non séparable + matériau gris en vrac non séparable + peinture non séparable + carton non séparable	26/09/2018	BEDEL Gaetan
LOCALISATION		RESULTAT	
Mur A		Amiante non détecté

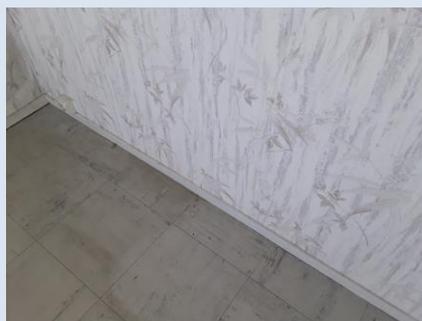
PRELEVEMENT : 13LDM0802P005			
NOM DU CLIENT	NUMERO DU DOSSIER	PIECE OU LOCAL	
OPH77	13LDM0802 26/09/2018	Chambre 1	
ELEMENT	DESCRIPTIF DU LABORATOIRE	DATE DE PRELEVEMENT	NOM DE L'OPERATEUR
Enduit / Peinture	Enduit plâtreux blanc en vrac non séparable + peintures multiples non séparable + carton avec aluminium non séparable	26/09/2018	BEDEL Gaetan
LOCALISATION		RESULTAT	
Mur C		Amiante non détecté

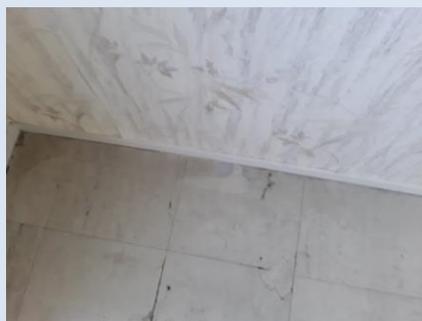
PRELEVEMENT : 13LDM0802P006			
NOM DU CLIENT	NUMERO DU DOSSIER	PIECE OU LOCAL	
OPH77	13LDM0802 26/09/2018	Chambre 1	
ELEMENT	DESCRIPTIF DU LABORATOIRE	DATE DE PRELEVEMENT	NOM DE L'OPERATEUR
Dalle de sol	Dalle dure cassante grise	26/09/2018	BEDEL Gaetan
LOCALISATION		RESULTAT	
Sol		Fr1:Amiante détecté (Chrysotile)

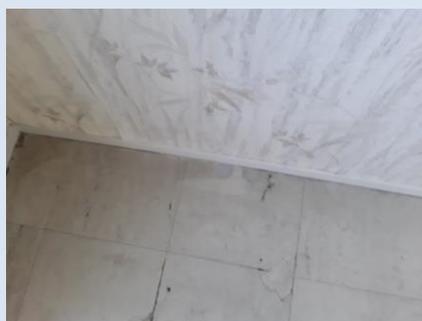
PRELEVEMENT : 13LDM0802P006			
NOM DU CLIENT	NUMERO DU DOSSIER	PIECE OU LOCAL	
OPH77	13LDM0802 26/09/2018	Chambre 1	
ELEMENT	DESCRIPTIF DU LABORATOIRE	DATE DE PRELEVEMENT	NOM DE L'OPERATEUR
Dalle de sol	Colle bitumineuse noire + ragréage gris non séparable	26/09/2018	BEDEL Gaetan
LOCALISATION		RESULTAT	
Sol		Fr2:Amiante détecté (Chrysotile)

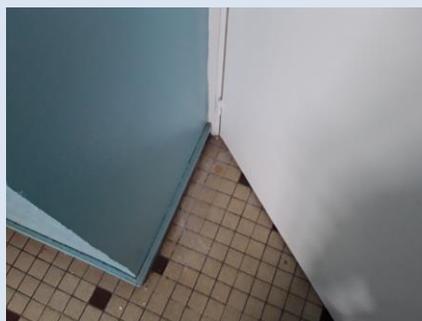
PRELEVEMENT : 13LDM0802P007			
NOM DU CLIENT	NUMERO DU DOSSIER	PIECE OU LOCAL	
OPH77	13LDM0802 26/09/2018	Cuisine	
ELEMENT	DESCRIPTIF DU LABORATOIRE	DATE DE PRELEVEMENT	NOM DE L'OPERATEUR
Carrelage	Colle grise hétérogène + carrelage	26/09/2018	BEDEL Gaetan
LOCALISATION		RESULTAT	
Sol		Amiante non détecté

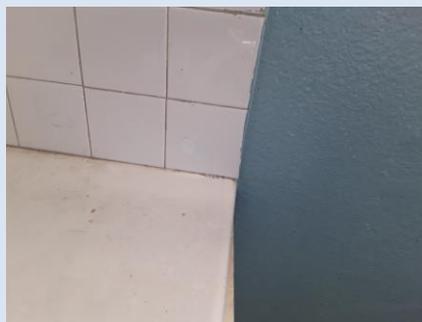
PRELEVEMENT : 13LDM0802P008			
NOM DU CLIENT	NUMERO DU DOSSIER		PIECE OU LOCAL
OPH77	13LDM0802 26/09/2018		Cuisine
ELEMENT	DESCRIPTIF DU LABORATOIRE	DATE DE PRELEVEMENT	NOM DE L'OPERATEUR
Faïence 1	Colle beige + joint cassant gris + peinture non séparable + carrelage	26/09/2018	BEDEL Gaetan
LOCALISATION		RESULTAT	
Mur B		Amiante non détecté	
EMPLACEMENT
