Rapport de mission de repérage des matériaux et produits contenant de l'amiante avant réalisation de travaux

7 AVENUE CH.PEGUY

77000 MELUN

RAPPORT N° :	13LDM0903	Laboratoire d'Analyses :	ITGA
Repérage réalisé le :	13/06/2018	Adresse laboratoire :	3 RUE ARMAND HERPIN LACROIX - CS 46537 35065 RENNES CEDEX
Accompagnateur :		Numéro d'accréditation :	1-5967
Par :	Samuel DUBOS	Organisme d'assurance professionnelle :	AXA France
N° certificat :	CPDI 4697	Adresse assurance :	313 Terrasses de l'Arche 92727 NANTERRE CEDEX
Date d'obtention :	27/01/2018	N° de contrat d'assurance :	10063271004
Organisme certificateur	I.Cert Parc EDONIA - Bâtiment G - Rue de la Terre Victoria - 35760 SAINT GREGOIRE	Date de validité :	31/12/2018

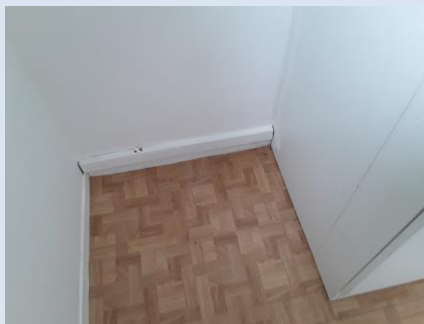
PRELEVEMENT : 13LDM0903P001			
NOM DU CLIENT	NUMERO DU DOSSIER		PIECE OU LOCAL
OPH77	13LDM0903 13/06/2018		Cuisine
ELEMENT	DESCRIPTIF DU LABORATOIRE	DATE DE PRELEVEMENT	NOM DE L'OPERATEUR
Dalle de sol	Revêtement cassant beige + colle polymère jaune avec poussières + revêtement souple beige + colle polymère jaune non séparable + matériau compact marron + peinture non séparable	13/06/2018	DUBOS Samuel
LOCALISATION		RESULTAT	
Sol		Amiante non détecté	
EMPLACEMENT

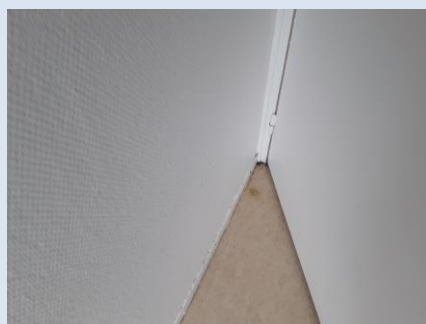
PRELEVEMENT : 13LDM0903P002			
NOM DU CLIENT	NUMERO DU DOSSIER	PIECE OU LOCAL	
OPH77	13LDM0903 13/06/2018	Salle d'eau	
ELEMENT	DESCRIPTIF DU LABORATOIRE	DATE DE PRELEVEMENT	NOM DE L'OPERATEUR
Revêtement souple	Revêtement souple beige + colle polymère jaune avec poussières + matériau compact beige	13/06/2018	DUBOS Samuel
LOCALISATION		RESULTAT	
Sol		Amiante non détecté

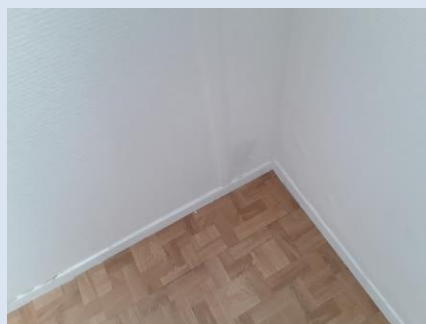
PRELEVEMENT : 13LDM0903P003			
NOM DU CLIENT	NUMERO DU DOSSIER	PIECE OU LOCAL	
OPH77	13LDM0903 13/06/2018	Cuisine	
ELEMENT	DESCRIPTIF DU LABORATOIRE	DATE DE PRELEVEMENT	NOM DE L'OPERATEUR
Enduit / Peinture béton	Enduit plâtreux blanc en vrac + matériau gris en vrac non séparable + toile fibreuse blanche non séparable + peinture non séparable	13/06/2018	DUBOS Samuel
LOCALISATION		RESULTAT	
Mur A		Amiante non détecté

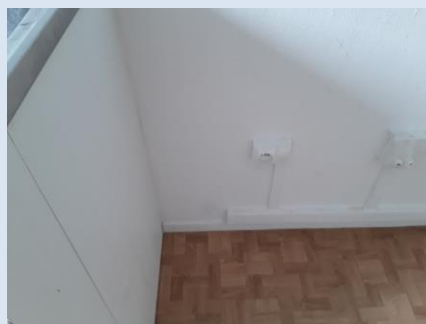
PRELEVEMENT : 13LDM0903P004			
NOM DU CLIENT	NUMERO DU DOSSIER	PIECE OU LOCAL	
OPH77	13LDM0903 13/06/2018	Cuisine	
ELEMENT	DESCRIPTIF DU LABORATOIRE	DATE DE PRELEVEMENT	NOM DE L'OPERATEUR
Enduit / Peinture	Enduit plâtreux blanc en vrac + matériau gris en vrac non séparable + toile fibreuse blanche non séparable + peintures multiples non séparable	13/06/2018	DUBOS Samuel
LOCALISATION		RESULTAT	
Mur C		Amiante non détecté

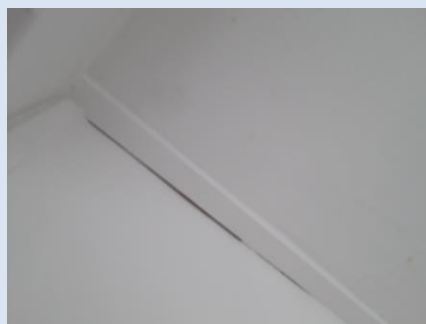
PRELEVEMENT : 13LDM0903P005			
NOM DU CLIENT	NUMERO DU DOSSIER	PIECE OU LOCAL	
OPH77	13LDM0903 13/06/2018	Cuisine	
ELEMENT	DESCRIPTIF DU LABORATOIRE	DATE DE PRELEVEMENT	NOM DE L'OPERATEUR
Enduit / Peinture béton	Enduit plâtreux blanc en vrac + peintures multiples non séparable	13/06/2018	DUBOS Samuel
LOCALISATION		RESULTAT	
Plafond		Amiante non détecté

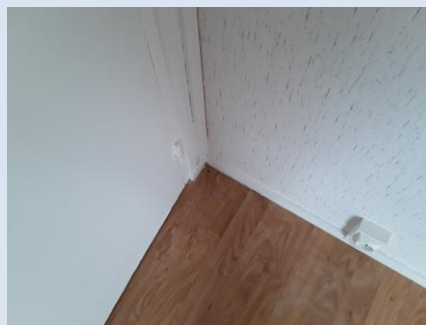
PRELEVEMENT : 13LDM0903P006			
NOM DU CLIENT	NUMERO DU DOSSIER	PIECE OU LOCAL	
OPH77	13LDM0903 13/06/2018	Chambre 2	
ELEMENT	DESCRIPTIF DU LABORATOIRE	DATE DE PRELEVEMENT	NOM DE L'OPERATEUR
Revêtement souple	Revêtement souple beige + matériau compact gris hétérogène	13/06/2018	DUBOS Samuel
LOCALISATION		RESULTAT	
Sol		Fr1:Amiante non détecté

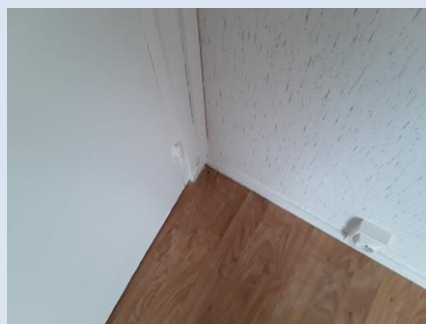
PIECE	ETAGE	ELEMENTS	DESCRIPTIF LABORATOIRE	REPERAGE	Echantillon	METHODE	ETAT	RESULTAT
Couloir		Revêtement souple	Colle polymère jaune avec poussières non séparable + ragréage gris en faible quantité non séparable + colle bitumineuse noire	Sol	13LDM0903P006	ZSO	BON ETAT	Fr2:Amiante détecté (Chrysotile)
Couloir		Revêtement souple	Dalle dure cassante grise	Sol	13LDM0903P006	ZSO	BON ETAT	Fr3:Amiante détecté (Chrysotile)
Chambre 1		Revêtement souple	Colle polymère jaune avec poussières non séparable + ragréage gris en faible quantité non séparable + colle bitumineuse noire	Sol	13LDM0903P006	ZSO	BON ETAT	Fr2:Amiante détecté (Chrysotile)
Chambre 1		Revêtement souple	Dalle dure cassante grise	Sol	13LDM0903P006	ZSO	BON ETAT	Fr3:Amiante détecté (Chrysotile)
Séjour		Revêtement souple	Colle polymère jaune avec poussières non séparable + ragréage gris en faible quantité non séparable + colle bitumineuse noire	Sol	13LDM0903P006	ZSO	BON ETAT	Fr2:Amiante détecté (Chrysotile)

PRELEVEMENT : 13LDM0903P006			
NOM DU CLIENT	NUMERO DU DOSSIER	PIECE OU LOCAL	
OPH77	13LDM0903 13/06/2018	Chambre 2	
ELEMENT	DESCRIPTIF DU LABORATOIRE	DATE DE PRELEVEMENT	NOM DE L'OPERATEUR
Revêtement souple	Colle polymère jaune avec poussières non séparable + ragréage gris en faible quantité non séparable + colle bitumineuse noire	13/06/2018	DUBOS Samuel
LOCALISATION		RESULTAT	
Sol		Fr2:Amiante détecté (Chrysotile)

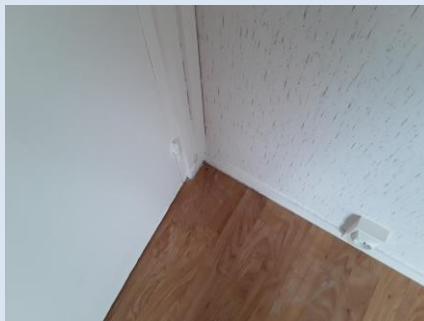
Séjour		Revêtement souple	Dalle dure cassante grise	Sol	13LDM0903P006	ZSO	BON ETAT	Fr3:Amiante détecté (Chrysotile)

PIECE	ETAGE	ELEMENTS	DESCRIPTIF LABORATOIRE	Echantillon	REPERAGE	ETAT	RESULTAT
Chambre 2		Revêtement souple	Dalle dure cassante grise	13LDM0903P006	Sol	BON ETAT	Fr3:Amiante détecté (Chrysotile)

PRELEVEMENT : 13LDM0903P006			
NOM DU CLIENT	NUMERO DU DOSSIER	PIECE OU LOCAL	
OPH77	13LDM0903 13/06/2018	Chambre 2	
ELEMENT	DESCRIPTIF DU LABORATOIRE	DATE DE PRELEVEMENT	NOM DE L'OPERATEUR
Revêtement souple	Dalle dure cassante grise	13/06/2018	DUBOS Samuel
LOCALISATION		RESULTAT	
Sol		Fr3:Amiante détecté (Chrysotile)

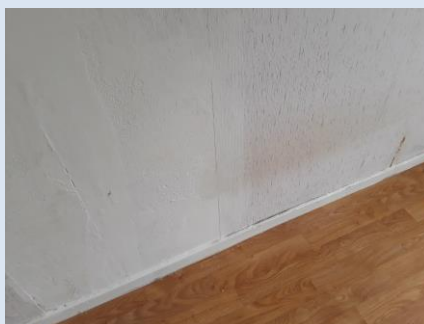
Chambre 2		Enduit béton	Enduit plâtreux blanc en vrac + matériau gris en vrac non séparable + peinture non séparable	13LDM0903P007	Mur B	DEGRADATION PARTIELLE	Amiante non détecté	ZSO

PRELEVEMENT : 13LDM0903P007			
NOM DU CLIENT	NUMERO DU DOSSIER	PIECE OU LOCAL	
OPH77	13LDM0903 13/06/2018	Chambre 2	
ELEMENT	DESCRIPTIF DU LABORATOIRE	DATE DE PRELEVEMENT	NOM DE L'OPERATEUR
Enduit béton	Enduit plâtreux blanc en vrac + matériau gris en vrac non séparable + peinture non séparable	13/06/2018	DUBOS Samuel
LOCALISATION		RESULTAT	
Mur B		Amiante non détecté

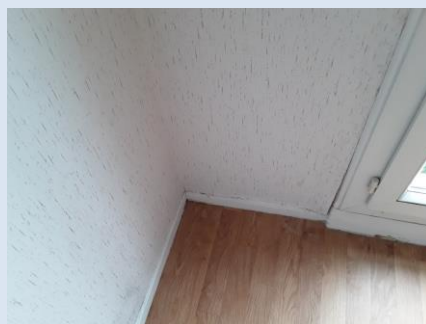
PIECE	ETAGE	ELEMENTS	DESCRIPTIF LABORATOIRE	REPERAGE	Echantillon	METHODE	ETAT	RESULTAT
Chambre 2		Calicot	Enduit plâtreux blanc en vrac + matériau gris en vrac non séparable + peintures multiples non séparable	Mur C	13LDM0903P008	ZSO	DEGRADATION PARTIELLE	Amiante détecté (Chrysotile)

PIECE	ETAGE	ELEMENTS	DESCRIPTIF LABORATOIRE	Echantillon	REPERAGE	ETAT	RESULTAT
Chambre 2		Calicot	Enduit plâtreux blanc en vrac + matériau gris en vrac non séparable + peintures multiples non séparable	13LDM0903P008	Mur C	DEGRADATION PARTIELLE	Amiante détecté (Chrysotile)
Chambre 2		Revêtement souple	Colle polymère jaune avec poussières non séparable + ragréage gris en faible quantité non séparable + colle bitumineuse noire	13LDM0903P006	Sol	BON ETAT	Fr2:Amiante détecté (Chrysotile)

PRELEVEMENT : 13LDM0903P008			
NOM DU CLIENT	NUMERO DU DOSSIER		PIECE OU LOCAL
OPH77	13LDM0903 13/06/2018		Chambre 2
ELEMENT	DESCRIPTIF DU LABORATOIRE	DATE DE PRELEVEMENT	NOM DE L'OPERATEUR
Calicot	Enduit plâtreux blanc en vrac + matériau gris en vrac non séparable + peintures multiples non séparable	13/06/2018	DUBOS Samuel
LOCALISATION		RESULTAT	
Mur C		Amiante détecté (Chrysotile)

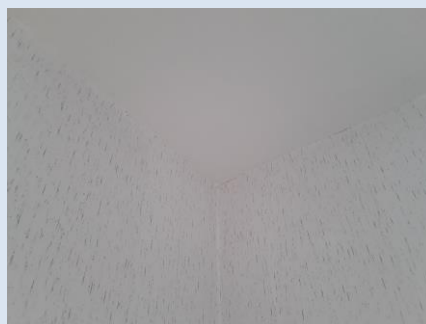
PRELEVEMENT : 13LDM0903P009			
NOM DU CLIENT	NUMERO DU DOSSIER		PIECE OU LOCAL
OPH77	13LDM0903 13/06/2018		Chambre 2
ELEMENT	DESCRIPTIF DU LABORATOIRE	DATE DE PRELEVEMENT	NOM DE L'OPERATEUR
Enduit / Peinture béton	Enduit plâtreux blanc en vrac + peintures multiples non séparable	13/06/2018	DUBOS Samuel
LOCALISATION		RESULTAT	
Plafond		Amiante non détecté

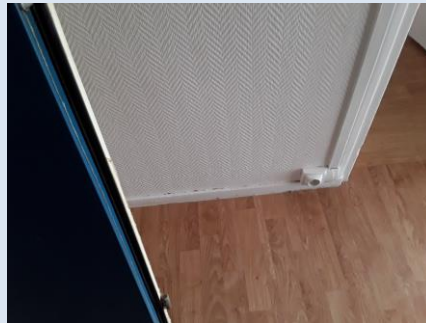
Entrée		Enduit / Peinture	Enduit plâtreux blanc en vrac + matériau gris en vrac non séparable + peinture non séparable	13LDM0903P010	Mur B	BON ETAT	Amiante non détecté	RESULTAT ANALYSE

PRELEVEMENT : 13LDM0903P010			
NOM DU CLIENT	NUMERO DU DOSSIER		PIECE OU LOCAL
OPH77	13LDM0903 13/06/2018		Entrée
ELEMENT	DESCRIPTIF DU LABORATOIRE	DATE DE PRELEVEMENT	NOM DE L'OPERATEUR
Enduit / Peinture	Enduit plâtreux blanc en vrac + matériau gris en vrac non séparable + peinture non séparable	13/06/2018	DUBOS Samuel
LOCALISATION		RESULTAT	
Mur B		Amiante non détecté
