Rapport de mission de repérage des matériaux et produits contenant de l'amiante avant réalisation de travaux

7 AVENUE CHARLES PEGUY-APT 7

77000 MELUN

Rapport N° : 13LDM1007 25/09/2017
Date d'édition : 03/10/2017

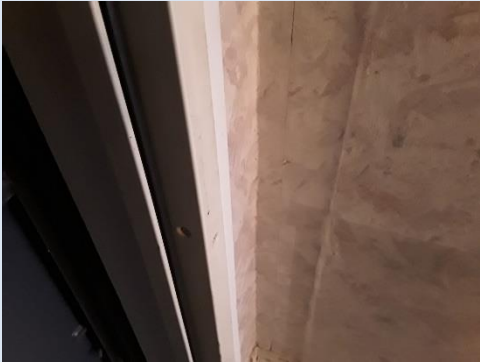
PRELEVEMENT : 13LDM1007P001			
NOM DU CLIENT	NUMERO DU DOSSIER		PIECE OU LOCAL
OPH77	13LDM1007 25/09/2017		Entrée
ELEMENT	DESCRIPTIF DU LABORATOIRE	DATE DE PRELEVEMENT	NOM DE L'OPERATEUR
Enduit / Peinture béton	Enduit, peinture	25/09/2017	BEDEL Gaetan
LOCALISATION		RESULTAT	
Mur A		Amiante non détecté	
EMPLACEMENT

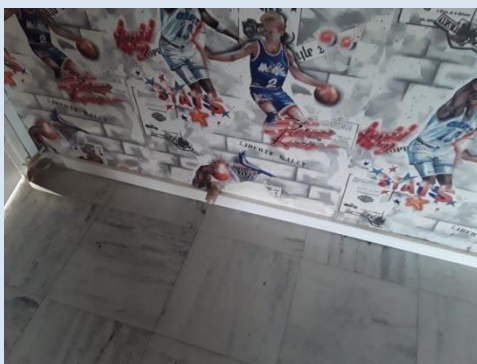
PRELEVEMENT : 13LDM1007P002			
NOM DU CLIENT	NUMERO DU DOSSIER		PIECE OU LOCAL
OPH77	13LDM1007 25/09/2017		Chambre 2
ELEMENT	DESCRIPTIF DU LABORATOIRE	DATE DE PRELEVEMENT	NOM DE L'OPERATEUR
Enduit / Peinture	Enduit, peintures	25/09/2017	BEDEL Gaetan
LOCALISATION		RESULTAT	
Mur A		Amiante non détecté

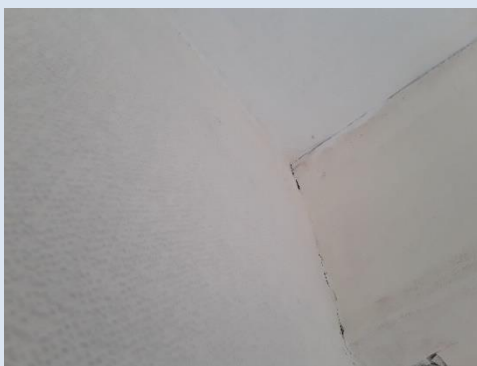
PRELEVEMENT : 13LDM1007P003			
NOM DU CLIENT	NUMERO DU DOSSIER		PIECE OU LOCAL
OPH77	13LDM1007 25/09/2017		Séjour
ELEMENT	DESCRIPTIF DU LABORATOIRE	DATE DE PRELEVEMENT	NOM DE L'OPERATEUR
Enduit / Peinture béton	Enduit, peinture	25/09/2017	BEDEL Gaetan
LOCALISATION		RESULTAT	
Plafond		Amiante non détecté

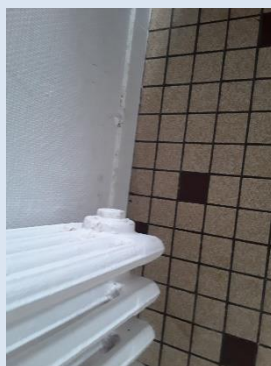
PRELEVEMENT : 13LDM1007P005			
NOM DU CLIENT	NUMERO DU DOSSIER		PIECE OU LOCAL
OPH77	13LDM1007 25/09/2017		Salle de bains
ELEMENT	DESCRIPTIF DU LABORATOIRE	DATE DE PRELEVEMENT	NOM DE L'OPERATEUR
Enduit / Peinture	Enduit, peinture	25/09/2017	BEDEL Gaetan
LOCALISATION		RESULTAT	
Mur A		Amiante non détecté

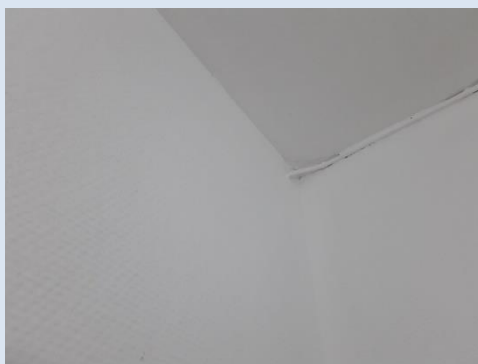
PRELEVEMENT : 13LDM1007P006			
NOM DU CLIENT	NUMERO DU DOSSIER		PIECE OU LOCAL
OPH77	13LDM1007 25/09/2017		WC
ELEMENT	DESCRIPTIF DU LABORATOIRE	DATE DE PRELEVEMENT	NOM DE L'OPERATEUR
Enduit / Peinture béton	Peintures	25/09/2017	BEDEL Gaetan
LOCALISATION		RESULTAT	
Plafond		Amiante non détecté

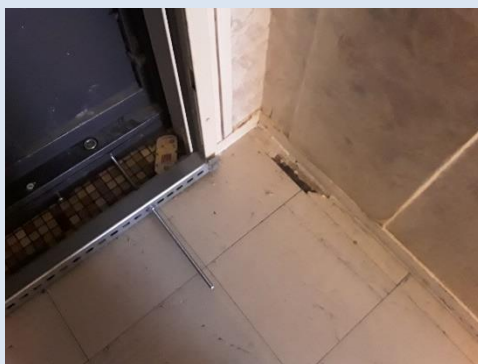
PIECE	ELEMENTS	N° Echantillon	REPERAGE	ETAT	RESULTAT
Entrée	Colle noire, ragréage gris	13LDM1007P007	Sol	DEGRADATION PARTIELLE	Amiante détecté (Chrysotile)

PRELEVEMENT : 13LDM1007P007			
NOM DU CLIENT	NUMERO DU DOSSIER		PIECE OU LOCAL
OPH77	13LDM1007 25/09/2017		Entrée
ELEMENT	DESCRIPTIF DU LABORATOIRE	DATE DE PRELEVEMENT	NOM DE L'OPERATEUR
Dalle de sol	Colle noire, ragréage gris	25/09/2017	BEDEL Gaetan
LOCALISATION		RESULTAT	
Sol		Amiante détecté (Chrysotile)

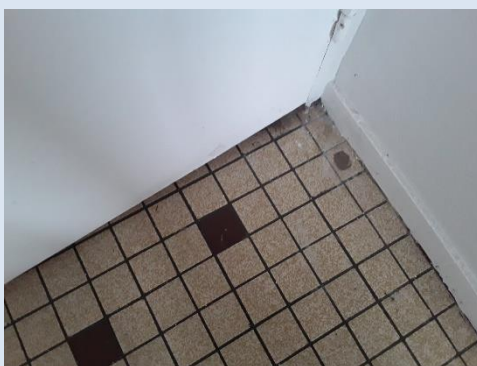
PRELEVEMENT : 13LDM1007P008			
NOM DU CLIENT	NUMERO DU DOSSIER		PIECE OU LOCAL
OPH77	13LDM1007 25/09/2017		Cuisine
ELEMENT	DESCRIPTIF DU LABORATOIRE	DATE DE PRELEVEMENT	NOM DE L'OPERATEUR
Carrelage	Carrelage, colle grise	25/09/2017	BEDEL Gaetan
LOCALISATION		RESULTAT	
Sol		Amiante non détecté

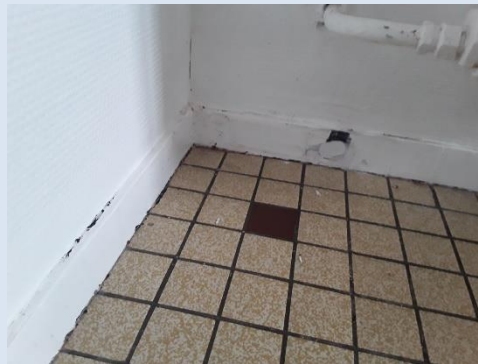
PRELEVEMENT : 13LDM1007P009			
NOM DU CLIENT	NUMERO DU DOSSIER		PIECE OU LOCAL
OPH77	13LDM1007 25/09/2017		Cuisine
ELEMENT	DESCRIPTIF DU LABORATOIRE	DATE DE PRELEVEMENT	NOM DE L'OPERATEUR
Plinthes	Plinthes, colle grise	25/09/2017	BEDEL Gaetan
LOCALISATION		RESULTAT	
Mur A		Amiante non détecté

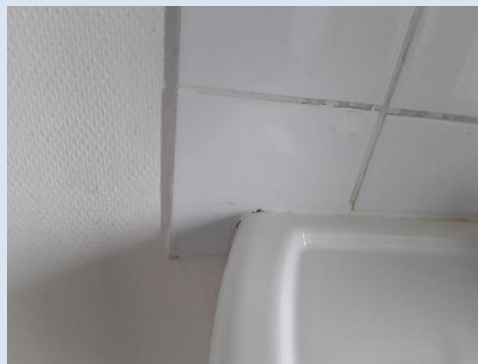
PRELEVEMENT : 13LDM1007P010			
NOM DU CLIENT	NUMERO DU DOSSIER		PIECE OU LOCAL
OPH77	13LDM1007 25/09/2017		Salle de bains
ELEMENT	DESCRIPTIF DU LABORATOIRE	DATE DE PRELEVEMENT	NOM DE L'OPERATEUR
Faïence 1	Faïence, colle grise	25/09/2017	BEDEL Gaetan
LOCALISATION		RESULTAT	
Mur A		Amiante non détecté
