## Rapport de mission de repérage des matériaux et produits contenant de l'amiante avant réalisation de travaux

7 AVENUE CH. PEGUY

77000 MELUN

RAPPORT N° :	13LDM1105	Laboratoire d'Analyses :	ITGA
Repérage réalisé le :	04/06/2018	Adresse laboratoire :	3 RUE ARMAND HERPIN LACROIX - CS 46537 35065 RENNES CEDEX
Accompagnateur :		Numéro d'accréditation :	1-5967
Par :	Samuel DUBOS	Organisme d'assurance professionnelle :	AXA France
N° certificat :	CPDI 4697	Adresse assurance :	313 Terrasses de l'Arche 92727 NANTERRE CEDEX
Date d'obtention :	27/01/2018	N° de contrat d'assurance :	10063271004
Organisme certificateur	I.Cert Parc EDONIA - Bâtiment G - Rue de la Terre Victoria - 35760 SAINT GREGOIRE	Date de validité :	31/12/2018

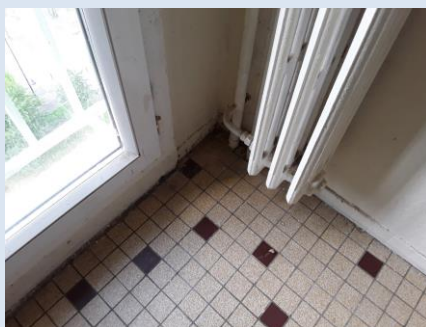
PRELEVEMENT : 13LDM1105P001			
NOM DU CLIENT	NUMERO DU DOSSIER		PIECE OU LOCAL
OPH77	13LDM1105 04/06/2018		Cuisine
ELEMENT	DESCRIPTIF DU LABORATOIRE	DATE DE PRELEVEMENT	NOM DE L'OPERATEUR
Carrelage	Colle grise avec poussières non séparable + joint cassant gris en faible quantité non séparable + matériau compact gris hétérogène + carrelage	04/06/2018	DUBOS Samuel
LOCALISATION		RESULTAT	
Sol		Amiante non détecté

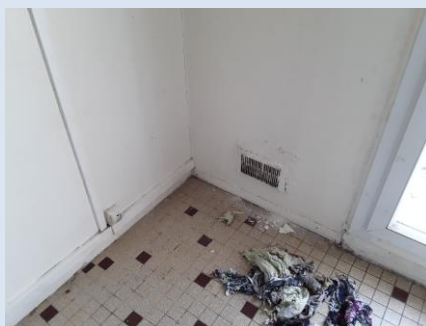
PRELEVEMENT : 13LDM1105P002			
NOM DU CLIENT	NUMERO DU DOSSIER		PIECE OU LOCAL
OPH77	13LDM1105 04/06/2018		Cuisine
ELEMENT	DESCRIPTIF DU LABORATOIRE	DATE DE PRELEVEMENT	NOM DE L'OPERATEUR
Enduit / Peinture béton	Enduit plâtreux blanc en vrac + matériau gris en faible quantité en vrac non séparable + peintures multiples non séparable	04/06/2018	DUBOS Samuel
LOCALISATION		RESULTAT	
Mur C		Amiante non détecté

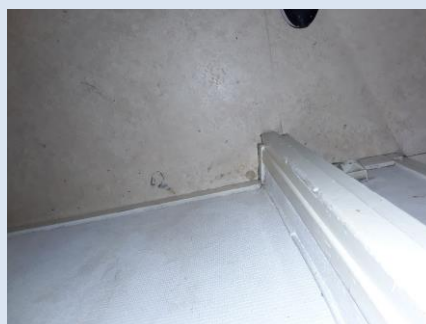
PIECE	ETAGE	ELEMENTS	DESCRIPTIF LABORATOIRE	Echantillon	REPERAGE	ETAT	RESULTAT
Placard		Revêtement souple	Dalle dure cassante grise	13LDM1105P003	Sol	DEGRADATION PARTIELLE	Fr1:Amiante détecté (Chrysotile)
Placard		Revêtement souple	Colle bitumineuse noire avec poussières + colle polymère jaune non séparable + ragréage gris non séparable	13LDM1105P003	Sol	DEGRADATION PARTIELLE	Fr2:Amiante détecté (Chrysotile)

PRELEVEMENT : 13LDM1105P003			
NOM DU CLIENT	NUMERO DU DOSSIER	PIECE OU LOCAL	
OPH77	13LDM1105 04/06/2018	Placard	
ELEMENT	DESCRIPTIF DU LABORATOIRE	DATE DE PRELEVEMENT	NOM DE L'OPERATEUR
Revêtement souple	Dalle dure cassante grise	04/06/2018	DUBOS Samuel
LOCALISATION		RESULTAT	
Sol		Fr1:Amiante détecté (Chrysotile)	
EMPLACEMENT

PRELEVEMENT : 13LDM1105P003			
NOM DU CLIENT	NUMERO DU DOSSIER	PIECE OU LOCAL	
OPH77	13LDM1105 04/06/2018	Placard	
ELEMENT	DESCRIPTIF DU LABORATOIRE	DATE DE PRELEVEMENT	NOM DE L'OPERATEUR
Revêtement souple	Colle bitumineuse noire avec poussières + colle polymère jaune non séparable + ragréage gris non séparable	04/06/2018	DUBOS Samuel
LOCALISATION		RESULTAT	
Sol		Fr2:Amiante détecté (Chrysotile)	
EMPLACEMENT

PRELEVEMENT : 13LDM1105P003			
NOM DU CLIENT	NUMERO DU DOSSIER	PIECE OU LOCAL	
OPH77	13LDM1105 04/06/2018	Placard	
ELEMENT	DESCRIPTIF DU LABORATOIRE	DATE DE PRELEVEMENT	NOM DE L'OPERATEUR
Revêtement souple	Revêtement souple beige + matériau gris hétérogène	04/06/2018	DUBOS Samuel
LOCALISATION		RESULTAT	
Sol		Fr3:Amiante non détecté

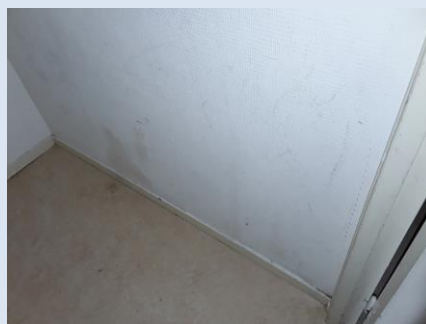
PRELEVEMENT : 13LDM1105P004			
NOM DU CLIENT	NUMERO DU DOSSIER	PIECE OU LOCAL	
OPH77	13LDM1105 04/06/2018	Placard	
ELEMENT	DESCRIPTIF DU LABORATOIRE	DATE DE PRELEVEMENT	NOM DE L'OPERATEUR
Enduit / Peinture	Enduit plâtreux blanc en vrac + toile fibreuse blanche en faible quantité avec poussières non séparable + peintures multiples non séparable	04/06/2018	DUBOS Samuel
LOCALISATION		RESULTAT	
Mur C		Amiante non détecté

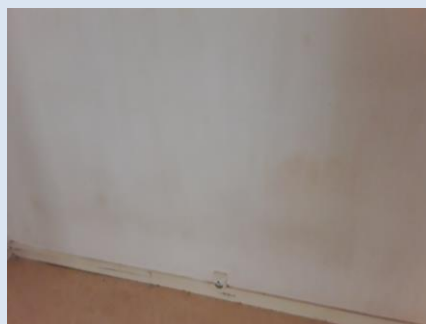
PRELEVEMENT : 13LDM1105P005			
NOM DU CLIENT	NUMERO DU DOSSIER	PIECE OU LOCAL	
OPH77	13LDM1105 04/06/2018	Séjour / Salon	
ELEMENT	DESCRIPTIF DU LABORATOIRE	DATE DE PRELEVEMENT	NOM DE L'OPERATEUR
Enduit / Peinture béton	Enduit plâtreux blanc en vrac + papier non séparable + peintures multiples en faible quantité avec poussières non séparable	04/06/2018	DUBOS Samuel
LOCALISATION		RESULTAT	
Mur C		Amiante non détecté

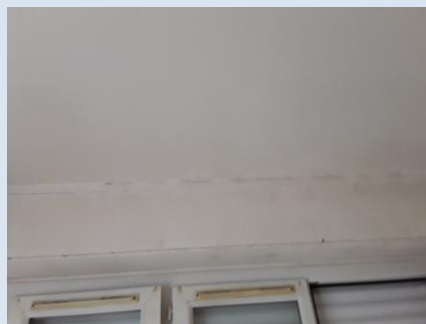
PRELEVEMENT : 13LDM1105P006			
NOM DU CLIENT	NUMERO DU DOSSIER	PIECE OU LOCAL	
OPH77	13LDM1105 04/06/2018	Séjour / Salon	
ELEMENT	DESCRIPTIF DU LABORATOIRE	DATE DE PRELEVEMENT	NOM DE L'OPERATEUR
Enduit / Peinture béton	Enduit plâtreux blanc en vrac + matériau gris en faible quantité en vrac non séparable + peinture non séparable	04/06/2018	DUBOS Samuel
LOCALISATION		RESULTAT	
Plafond		Amiante non détecté

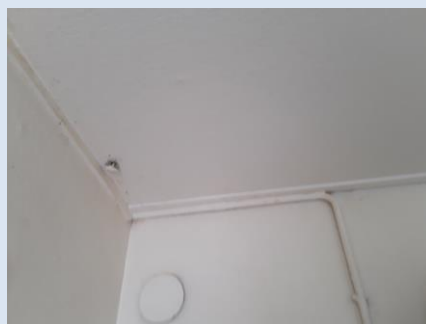
PRELEVEMENT : 13LDM1105P007			
NOM DU CLIENT	NUMERO DU DOSSIER		PIECE OU LOCAL
OPH77	13LDM1105 04/06/2018		Cuisine
ELEMENT	DESCRIPTIF DU LABORATOIRE	DATE DE PRELEVEMENT	NOM DE L'OPERATEUR
Enduit / Peinture béton	Enduit plâtreux blanc en vrac + toile fibreuse blanche en faible quantité avec poussières non séparable + peintures multiples non séparable	04/06/2018	DUBOS Samuel
LOCALISATION		RESULTAT	
Plafond		Amiante non détecté	
EMPLACEMENT
