Rapport de mission de repérage des matériaux et produits contenant de l'amiante avant réalisation de travaux

7 AVENUE CH. PEGUY

77000 MELUN

RAPPORT N° :	13LDM0407	Laboratoire d'Analyses :	ITGA
Repérage réalisé le :	02/05/2018	Adresse laboratoire :	3 RUE ARMAND HERPIN LACROIX - CS 46537 35065 RENNES CEDEX
Accompagnateur :		Numéro d'accréditation :	1-5967
Par :	Mickaël JULIEN	Organisme d'assurance professionnelle :	AXA France
N° certificat :	CPDI 4129	Adresse assurance :	313 Terrasses de l'Arche 92727 NANTERRE CEDEX
Date d'obtention :	01/01/2017	N° de contrat d'assurance :	10063271004
Organisme certificateur	I.CERT Parc Edonia - Bâtiment G - Rue de la Terre Victoria - 35760 SAINT-GREGOIRE	Date de validité :	31/12/2018

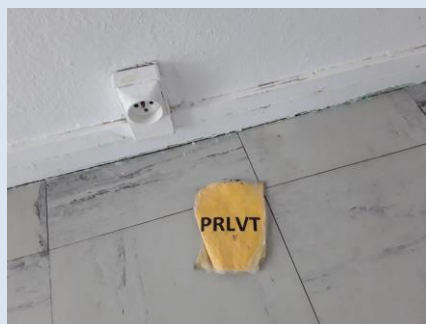
PRELEVEMENT : 13LDM0407P001			
NOM DU CLIENT	NUMERO DU DOSSIER		PIECE OU LOCAL
OPH77	13LDM0407 02/05/2018		Chambre 2
ELEMENT	DESCRIPTIF DU LABORATOIRE	DATE DE PRELEVEMENT	NOM DE L'OPERATEUR
Enduit / Peinture plaque de plâtre	Enduit plâtreux blanc en vrac + peintures multiples non séparable + carton non séparable	02/05/2018	JULIEN Mickaël
LOCALISATION		RESULTAT	
Mur A		Amiante non détecté

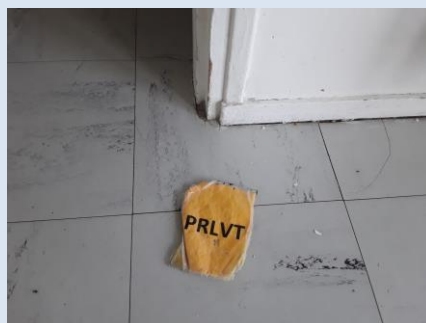
PRELEVEMENT : 13LDM0407P002			
NOM DU CLIENT	NUMERO DU DOSSIER		PIECE OU LOCAL
OPH77	13LDM0407 02/05/2018		Séjour
ELEMENT	DESCRIPTIF DU LABORATOIRE	DATE DE PRELEVEMENT	NOM DE L'OPERATEUR
Enduit béton	Enduit plâtreux blanc en vrac + peintures multiples non séparable	02/05/2018	JULIEN Mickaël
LOCALISATION		RESULTAT	
Mur A		Amiante non détecté

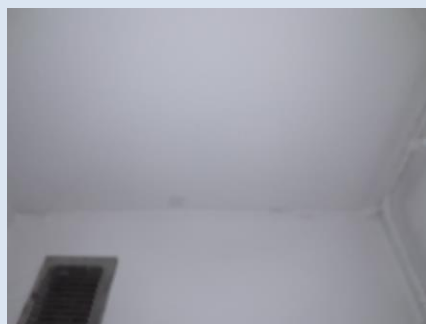
PRELEVEMENT : 13LDM0407P003			
NOM DU CLIENT	NUMERO DU DOSSIER	PIECE OU LOCAL	
OPH77	13LDM0407 02/05/2018	WC	
ELEMENT	DESCRIPTIF DU LABORATOIRE	DATE DE PRELEVEMENT	NOM DE L'OPERATEUR
Enduit béton	Enduit plâtreux blanc en faible quantité en vrac non séparable + peintures multiples en faible quantité non séparable	02/05/2018	JULIEN Mickaël
LOCALISATION		RESULTAT	
Plafond		Amiante non détecté

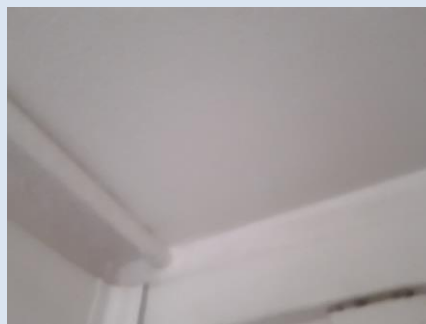
PRELEVEMENT : 13LDM0407P004			
NOM DU CLIENT	NUMERO DU DOSSIER	PIECE OU LOCAL	
OPH77	13LDM0407 02/05/2018	Entrée	
ELEMENT	DESCRIPTIF DU LABORATOIRE	DATE DE PRELEVEMENT	NOM DE L'OPERATEUR
Enduit béton	Enduit plâtreux blanc en faible quantité en vrac non séparable + peintures multiples en faible quantité non séparable	02/05/2018	JULIEN Mickaël
LOCALISATION		RESULTAT	
Plafond		Amiante non détecté

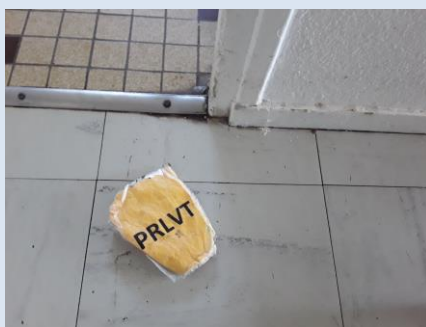
PRELEVEMENT : 13LDM0407P005

NOM DU CLIENT	NUMERO DU DOSSIER	PIECE OU LOCAL	
OPH77	13LDM0407 02/05/2018	Entrée	
ELEMENT	DESCRIPTIF DU LABORATOIRE	DATE DE PRELEVEMENT	NOM DE L'OPERATEUR
Enduit	Enduit plâtreux blanc en faible quantité en vrac non séparable + peintures multiples	02/05/2018	JULIEN Mickaël
LOCALISATION		RESULTAT	
Mur D		Amiante non détecté

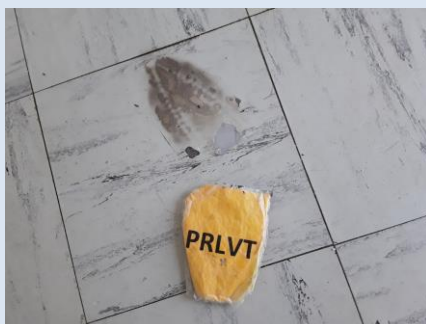
PRELEVEMENT : 13LDM0407P006

NOM DU CLIENT	NUMERO DU DOSSIER	PIECE OU LOCAL	
OPH77	13LDM0407 02/05/2018	Chambre 1	
ELEMENT	DESCRIPTIF DU LABORATOIRE	DATE DE PRELEVEMENT	NOM DE L'OPERATEUR
Dalle de sol	Dalle dure cassante grise	02/05/2018	JULIEN Mickaël
LOCALISATION		RESULTAT	
Sol		Fr1:Amiante détecté (Chrysotile)

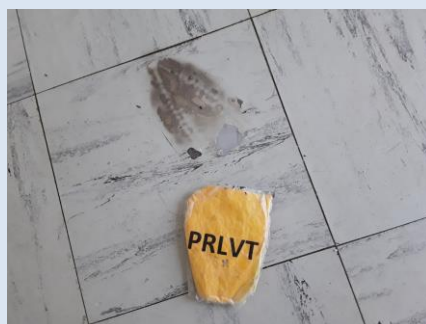
PRELEVEMENT : 13LDM0407P006			
NOM DU CLIENT	NUMERO DU DOSSIER	PIECE OU LOCAL	
OPH77	13LDM0407 02/05/2018	Chambre 1	
ELEMENT	DESCRIPTIF DU LABORATOIRE	DATE DE PRELEVEMENT	NOM DE L'OPERATEUR
Dalle de sol	Colle bitumineuse noire + ragréage gris non séparable	02/05/2018	JULIEN Mickaël
LOCALISATION		RESULTAT	
Sol		Fr2:Amiante détecté (Chrysotile)

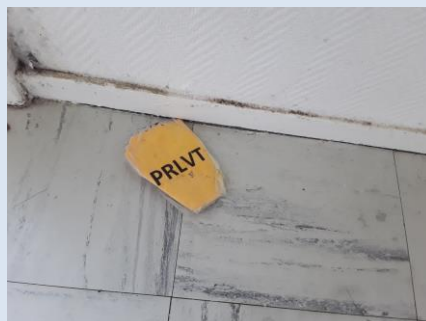
PRELEVEMENT : 13LDM0407P007			
NOM DU CLIENT	NUMERO DU DOSSIER	PIECE OU LOCAL	
OPH77	13LDM0407 02/05/2018	Chambre 1	
ELEMENT	DESCRIPTIF DU LABORATOIRE	DATE DE PRELEVEMENT	NOM DE L'OPERATEUR
Enduit plaque de plâtre	Enduit plâtreux blanc en vrac + peintures multiples non séparable + carton en faible quantité non séparable + toile fibreuse blanche non séparable	02/05/2018	JULIEN Mickaël
LOCALISATION		RESULTAT	
Mur A		Amiante non détecté

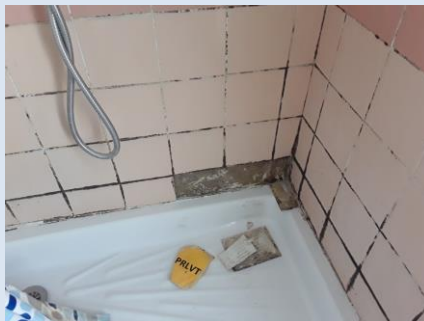
PRELEVEMENT : 13LDM0407P010			
NOM DU CLIENT	NUMERO DU DOSSIER	PIECE OU LOCAL	
OPH77	13LDM0407 02/05/2018	Salle de bains	
ELEMENT	DESCRIPTIF DU LABORATOIRE	DATE DE PRELEVEMENT	NOM DE L'OPERATEUR
Faïence 1	Colle beige + carrelage	02/05/2018	JULIEN Mickaël
LOCALISATION		RESULTAT	
Mur A		Amiante non détecté

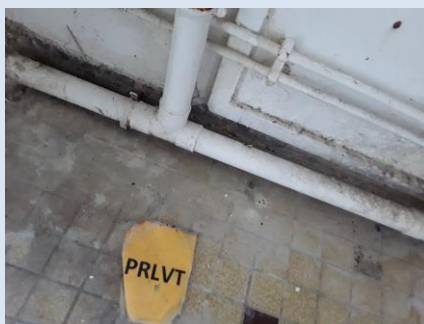
PRELEVEMENT : 13LDM0407P011			
NOM DU CLIENT	NUMERO DU DOSSIER	PIECE OU LOCAL	
OPH77	13LDM0407 02/05/2018	Salle de bains	
ELEMENT	DESCRIPTIF DU LABORATOIRE	DATE DE PRELEVEMENT	NOM DE L'OPERATEUR
Peinture	Peintures multiples en faible quantité en vrac	02/05/2018	JULIEN Mickaël
LOCALISATION		RESULTAT	
Réseaux de distribution		Amiante non détecté

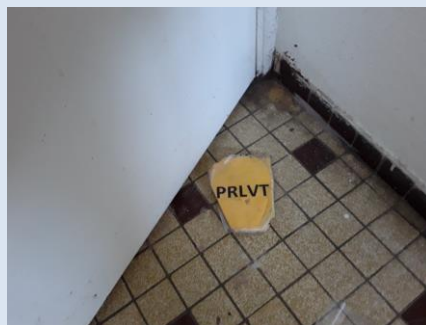
PRELEVEMENT : 13LDM0407P012			
NOM DU CLIENT	NUMERO DU DOSSIER		PIECE OU LOCAL
OPH77	13LDM0407 02/05/2018		Cuisine
ELEMENT	DESCRIPTIF DU LABORATOIRE	DATE DE PRELEVEMENT	NOM DE L'OPERATEUR
Carrelage	Colle beige non séparable + matériau compact gris hétérogène + carrelage	02/05/2018	JULIEN Mickaël
LOCALISATION		RESULTAT	
Sol		Amiante non détecté

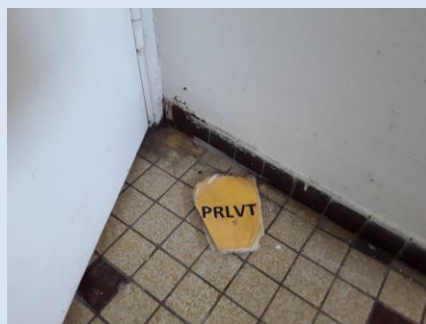
PRELEVEMENT : 13LDM0407P013			
NOM DU CLIENT	NUMERO DU DOSSIER		PIECE OU LOCAL
OPH77	13LDM0407 02/05/2018		Cuisine
ELEMENT	DESCRIPTIF DU LABORATOIRE	DATE DE PRELEVEMENT	NOM DE L'OPERATEUR
Plinthes	Colle grise en faible quantité + carrelage + peinture en faible quantité non séparable	02/05/2018	JULIEN Mickaël
LOCALISATION		RESULTAT	
Mur A		Amiante non détecté

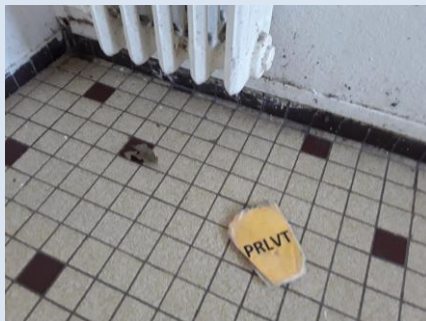
PRELEVEMENT : 13LDM0407P014

NOM DU CLIENT	NUMERO DU DOSSIER	PIECE OU LOCAL	
OPH77	13LDM0407 02/05/2018	Cuisine	
ELEMENT	DESCRIPTIF DU LABORATOIRE	DATE DE PRELEVEMENT	NOM DE L'OPERATEUR
Peinture	Peintures multiples en vrac	02/05/2018	JULIEN Mickaël
LOCALISATION		RESULTAT	
Radiateurs		Amiante non détecté

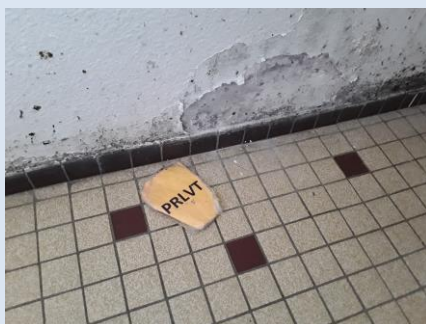
PRELEVEMENT : 13LDM0407P015

NOM DU CLIENT	NUMERO DU DOSSIER	PIECE OU LOCAL	
OPH77	13LDM0407 02/05/2018	Cuisine	
ELEMENT	DESCRIPTIF DU LABORATOIRE	DATE DE PRELEVEMENT	NOM DE L'OPERATEUR
Enduit béton	Enduit plâtreux blanc en faible quantité en vrac non séparable + peintures multiples	02/05/2018	JULIEN Mickaël
LOCALISATION		RESULTAT	
Mur B		Amiante non détecté

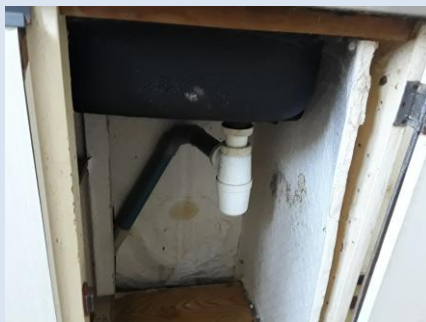
PRELEVEMENT : 13LDM0407P018

NOM DU CLIENT	NUMERO DU DOSSIER	PIECE OU LOCAL	
OPH77	13LDM0407 02/05/2018	Cuisine	
ELEMENT	DESCRIPTIF DU LABORATOIRE	DATE DE PRELEVEMENT	NOM DE L'OPERATEUR
Revêtement bitumineux / Peinture	Peinture bitumineuse en vrac	02/05/2018	JULIEN Mickaël
LOCALISATION		RESULTAT	
Sous évier		Amiante détecté (Chrysotile)
