Rapport de mission de repérage des matériaux et produits contenant de l'amiante avant réalisation de travaux

7 AV CH PEGUY - APT 5

77000 MELUN

Rapport N° : **13LDM0505** **21/09/2017**

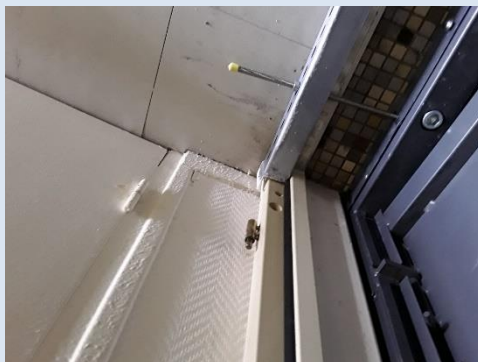
PRELEVEMENT : 13LDM0505P004				
NOM DU CLIENT		NUMERO DU DOSSIER		PIECE OU LOCAL
OPH77		13LDM0505 21/09/2017		Entrée
ELEMENT	DESCRIPTIF DU LABORATOIRE	DATE DE PRELEVEMENT	NOM DE L'OPERATEUR	
Enduit / Peinture béton	Enduit plâtreux blanc en vrac non séparable + toile fibreuse blanche en faible quantité non séparable + peintures multiples non séparable	21/09/2017	BEDEL Gaëtan	
LOCALISATION			RESULTAT	
Mur A			Amiante non détecté

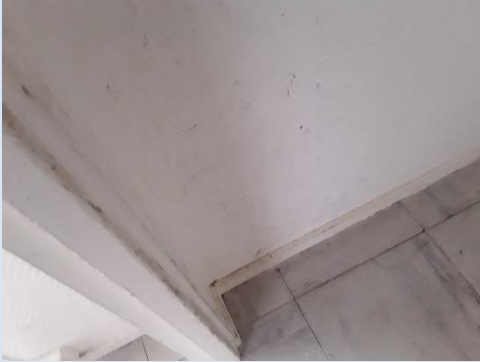
PRELEVEMENT : 13LDM0505P005			
NOM DU CLIENT	NUMERO DU DOSSIER		PIECE OU LOCAL
OPH77	13LDM0505 21/09/2017		Cellier
ELEMENT	DESCRIPTIF DU LABORATOIRE	DATE DE PRELEVEMENT	NOM DE L'OPERATEUR
Enduit / Peinture	Enduit gris en vrac hétérogène non séparable + peinture non séparable	21/09/2017	BEDEL Gaëtan
LOCALISATION		RESULTAT	
Mur A		Amiante non détecté	
EMPLACEMENT

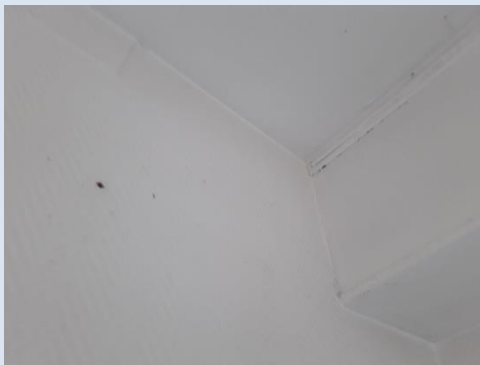
PRELEVEMENT : 13LDM0505P006			
NOM DU CLIENT	NUMERO DU DOSSIER		PIECE OU LOCAL
OPH77	13LDM0505 21/09/2017		Séjour
ELEMENT	DESCRIPTIF DU LABORATOIRE	DATE DE PRELEVEMENT	NOM DE L'OPERATEUR
Enduit / Peinture béton	Enduit plâtreux rose en vrac non séparable + peintures multiples non séparable	21/09/2017	BEDEL Gaëtan
LOCALISATION		RESULTAT	
Plafond		Amiante non détecté	
EMPLACEMENT

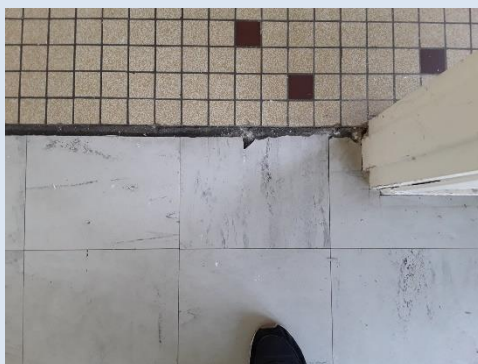
Cellier	Colle bitumineuse noire + ragréage gris en vrac non séparable	Sol	13LDM0505P008	ZSO	DEGRADATION PARTIELLE	Fr2:Amiante détecté (Chrysotile)

PRELEVEMENT : 13LDM0505P008					
NOM DU CLIENT		NUMERO DU DOSSIER		PIECE OU LOCAL	
OPH77		13LDM0505 21/09/2017		Séjour	
ELEMENT		DESCRIPTIF DU LABORATOIRE	DATE DE PRELEVEMENT	NOM DE L'OPERATEUR	
Dalle de sol		Colle bitumineuse noire + ragréage gris en vrac non séparable	21/09/2017	BEDEL Gaëtan	
LOCALISATION			RESULTAT		
Sol			Fr2:Amiante détecté (Chrysotile)

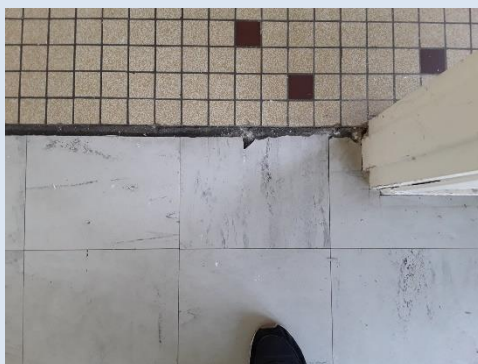
PIECE	ELEMENTS	REPERAGE	N° Echantillon	METHODE	ETAT	RESULTAT
Séjour	Dalle dure cassante grise	Sol	13LDM0505P008	RESULTAT ANALYSE	DEGRADATION PARTIELLE	Fr1:Amiante détecté (Chrysotile)
Séjour	Colle bitumineuse noire + ragréage gris en vrac non séparable	Sol	13LDM0505P008	RESULTAT ANALYSE	DEGRADATION PARTIELLE	Fr2:Amiante détecté (Chrysotile)
WC	Revêtement souple beige avec couche fibreuse + colle polymère jaune en faible quantité avec poussières non séparable + peinture en faible quantité non séparable	Sol	13LDM0505P009	RESULTAT ANALYSE	DEGRADATION PARTIELLE	Présence de fibres d'amiante (*)
Entrée	Dalle dure cassante grise	Sol	13LDM0505P008	ZSO	DEGRADATION PARTIELLE	Fr1:Amiante détecté (Chrysotile)
Entrée	Colle bitumineuse noire + ragréage gris en vrac non séparable	Sol	13LDM0505P008	ZSO	DEGRADATION PARTIELLE	Fr2:Amiante détecté (Chrysotile)
Cellier	Dalle dure cassante grise	Sol	13LDM0505P008	ZSO	DEGRADATION PARTIELLE	Fr1:Amiante détecté (Chrysotile)

PRELEVEMENT : 13LDM0505P008					
NOM DU CLIENT		NUMERO DU DOSSIER		PIECE OU LOCAL	
OPH77		13LDM0505 21/09/2017		Séjour	
ELEMENT		DESCRIPTIF DU LABORATOIRE	DATE DE PRELEVEMENT	NOM DE L'OPERATEUR	
Dalle de sol		Dalle dure cassante grise	21/09/2017	BEDEL Gaëtan	
LOCALISATION			RESULTAT		
Sol			Fr1:Amiante détecté (Chrysotile)

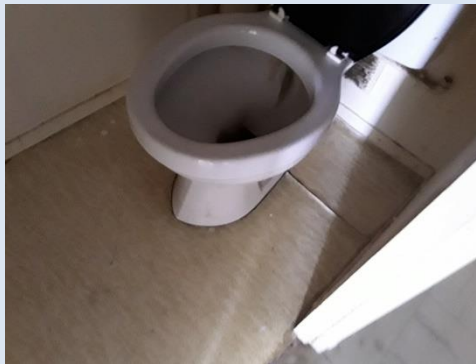
PIECE	ELEMENTS	N° Echantillon	REPERAGE	ETAT	RESULTAT
Séjour	Dalle dure cassante grise	13LDM0505P008	Sol	DEGRADATION PARTIELLE	Fr1:Amiante détecté (Chrysotile)
Séjour	Colle bitumineuse noire + ragréage gris en vrac non séparable	13LDM0505P008	Sol	DEGRADATION PARTIELLE	Fr2:Amiante détecté (Chrysotile)
WC	Revêtement souple beige avec couche fibreuse + colle polymère jaune en faible quantité avec poussières non séparable + peinture en faible quantité non séparable	13LDM0505P009	Sol	DEGRADATION PARTIELLE	Présence de fibres d'amiante (*)

PRELEVEMENT : 13LDM0505P009			
NOM DU CLIENT	NUMERO DU DOSSIER		PIECE OU LOCAL
OPH77	13LDM0505 21/09/2017		WC
ELEMENT	DESCRIPTIF DU LABORATOIRE	DATE DE PRELEVEMENT	NOM DE L'OPERATEUR
Revêtement souple	Revêtement souple beige avec couche fibreuse + colle polymère jaune en faible quantité avec poussières non séparable + peinture en faible quantité non séparable	21/09/2017	BEDEL Gaëtan
LOCALISATION		RESULTAT	
Sol		Présence de fibres d'amiante (*)

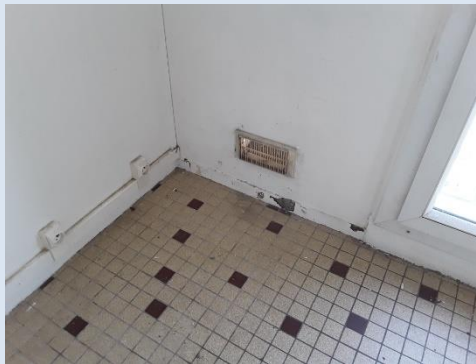
PRELEVEMENT : 13LDM0505P010			
NOM DU CLIENT	NUMERO DU DOSSIER		PIECE OU LOCAL
OPH77	13LDM0505 21/09/2017		Cuisine
ELEMENT	DESCRIPTIF DU LABORATOIRE	DATE DE PRELEVEMENT	NOM DE L'OPERATEUR
Plinthes	Colle beige + couche plâtreuse blanche en faible quantité non séparable + peintures multiples non séparable + carrelage	21/09/2017	BEDEL Gaëtan
LOCALISATION		RESULTAT	
Mur C		Amiante non détecté
