Rapport de Repérage Amiante Avant réalisation de travaux dans un immeuble bâti

Numéro de dossier : 1324450
Date d'intervention : 06/04/2021

7 AVENUE CHARLES PEGUY LOG 8
13LDM0108 (13LDM0108)
77000 MELUN

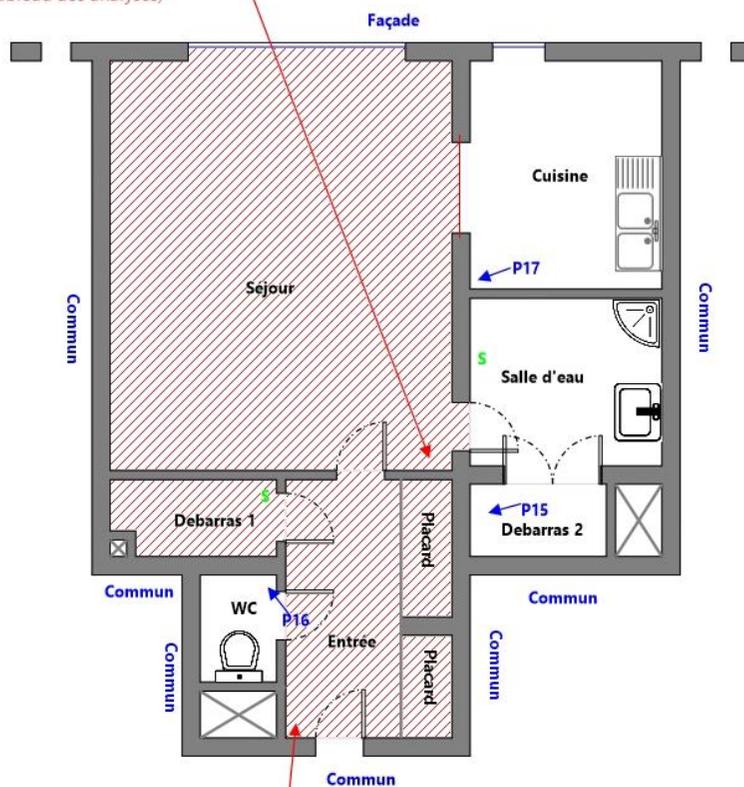
Sols

a P014 Couche1: Colle non bitumineuse + Couche2: Dalle de sol + Couche3: Colle bitumineuse EP
(cf. tableau des analyses)

a P013 Couche1: Colle non bitumineuse + Couche2: Dalle de sol + Couche3: Colle bitumineuse EP
(cf. tableau des analyses)
