Rapport de Repérage Amiante Avant réalisation de travaux dans un immeuble bâti

Numéro de dossier : MA2201007183
Date d'intervention : 24/01/2022

13LDM0206
7 AVENUE CHARLES PEGUY (13LDM0206)
77000 MELUN
Etage 02; Porte 6

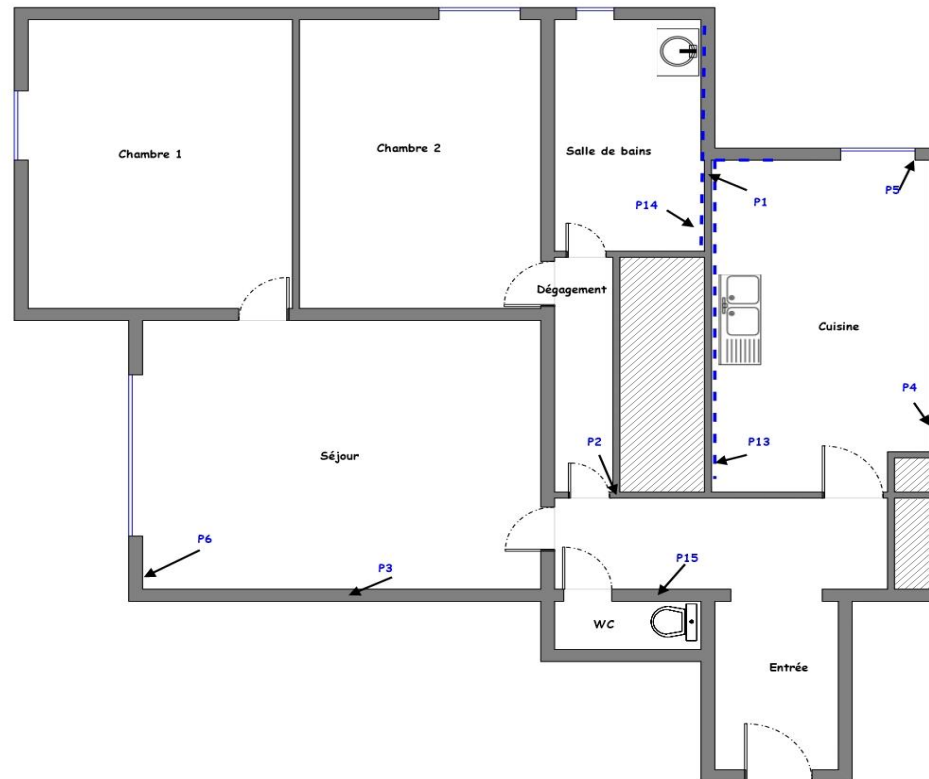
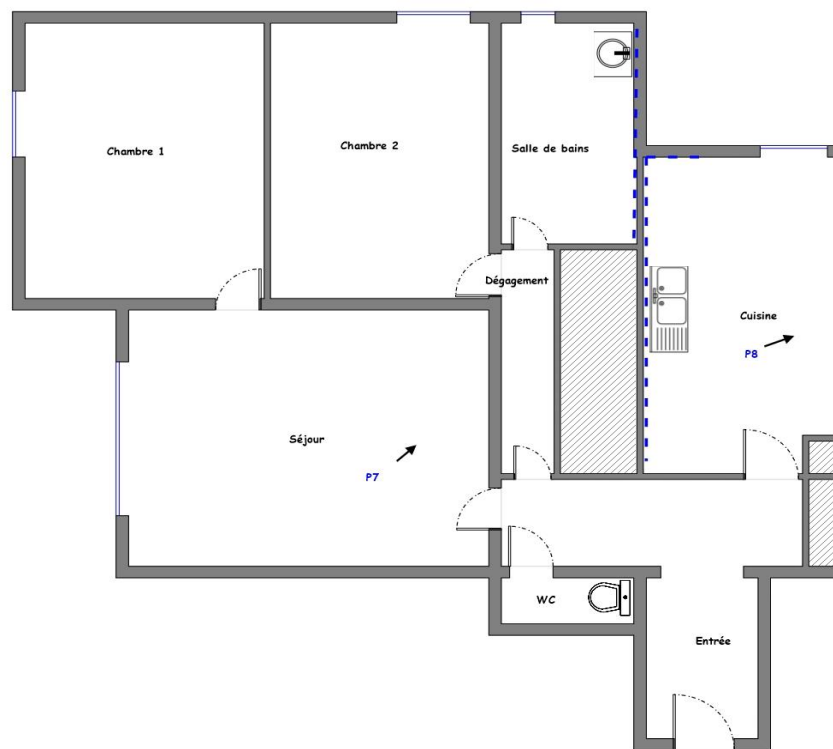
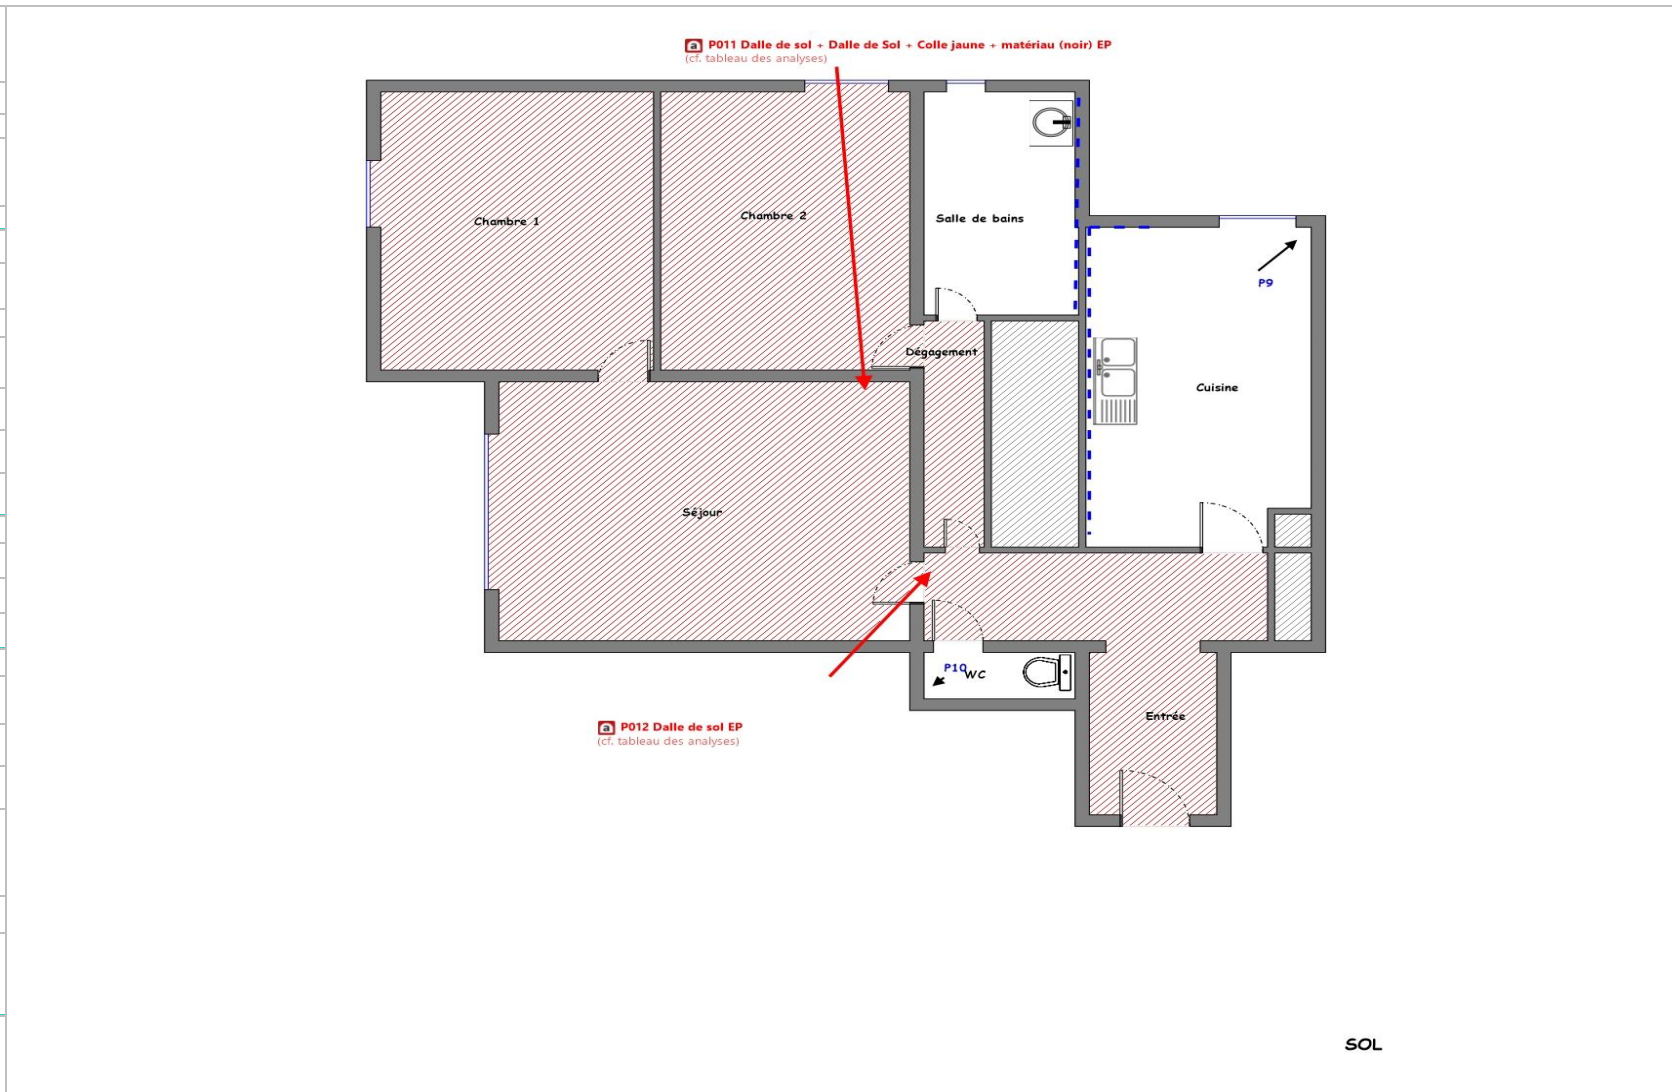
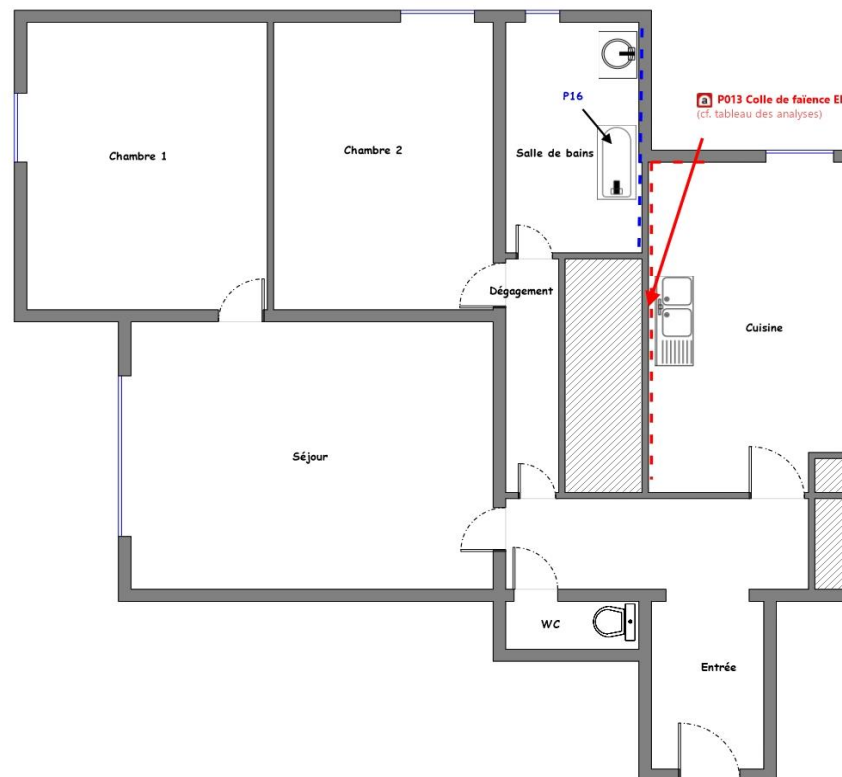
ZPSO	Niveau	Localisation	Zone	Description du prélèvement réalisé*
ZPSO006	726	Entrée; Séjour; Chambre 1; Chambre 2; Dégagement	Sol	<u>Analyse : P011</u> - Phase 1 Matériau semi-dur de type dalle de sol (gris) (Présence d'amiante) - Phase 2 Matériau semi-dur de type dalle de sol (gris) en traces ; matériau de type colle (jaune) ; matériau (noir) (Présence d'amiante) <u>Analyse : P012</u> - Matériau semi-dur de type dalle de sol (gris) (Présence d'amiante)
ZPSO007	726	Cuisine	Faïences murs D	<u>Analyse : P013</u> - Phase 2 Matériau dur de type carrelage, faïence (beige) ; matériau dur de type joint ciment (marron) ; matériau dur de type ciment-colle (beige) ; matériau de type système d'enduit peinture (beige) ; matériau de type maillage de fibres (blanc) (Présence d'amiante)

Des matériaux amiantés ont été repéré, Adx-groupe doit procéder à la quantification de ceux-ci, nous vous invitons à appeler votre chargé d'affaire dédié ou nos bureaux afin de prévoir une mission complémentaire.
