Repérage Amiante Avant Travaux

Numéro de dossier : MA2111033166 RAAT
Date d'intervention : 17/11/2021

13LDM0306
7 AVENUE CHARLES PEGUY
77000 MELUN
Porte 6 ; Etage 3EME

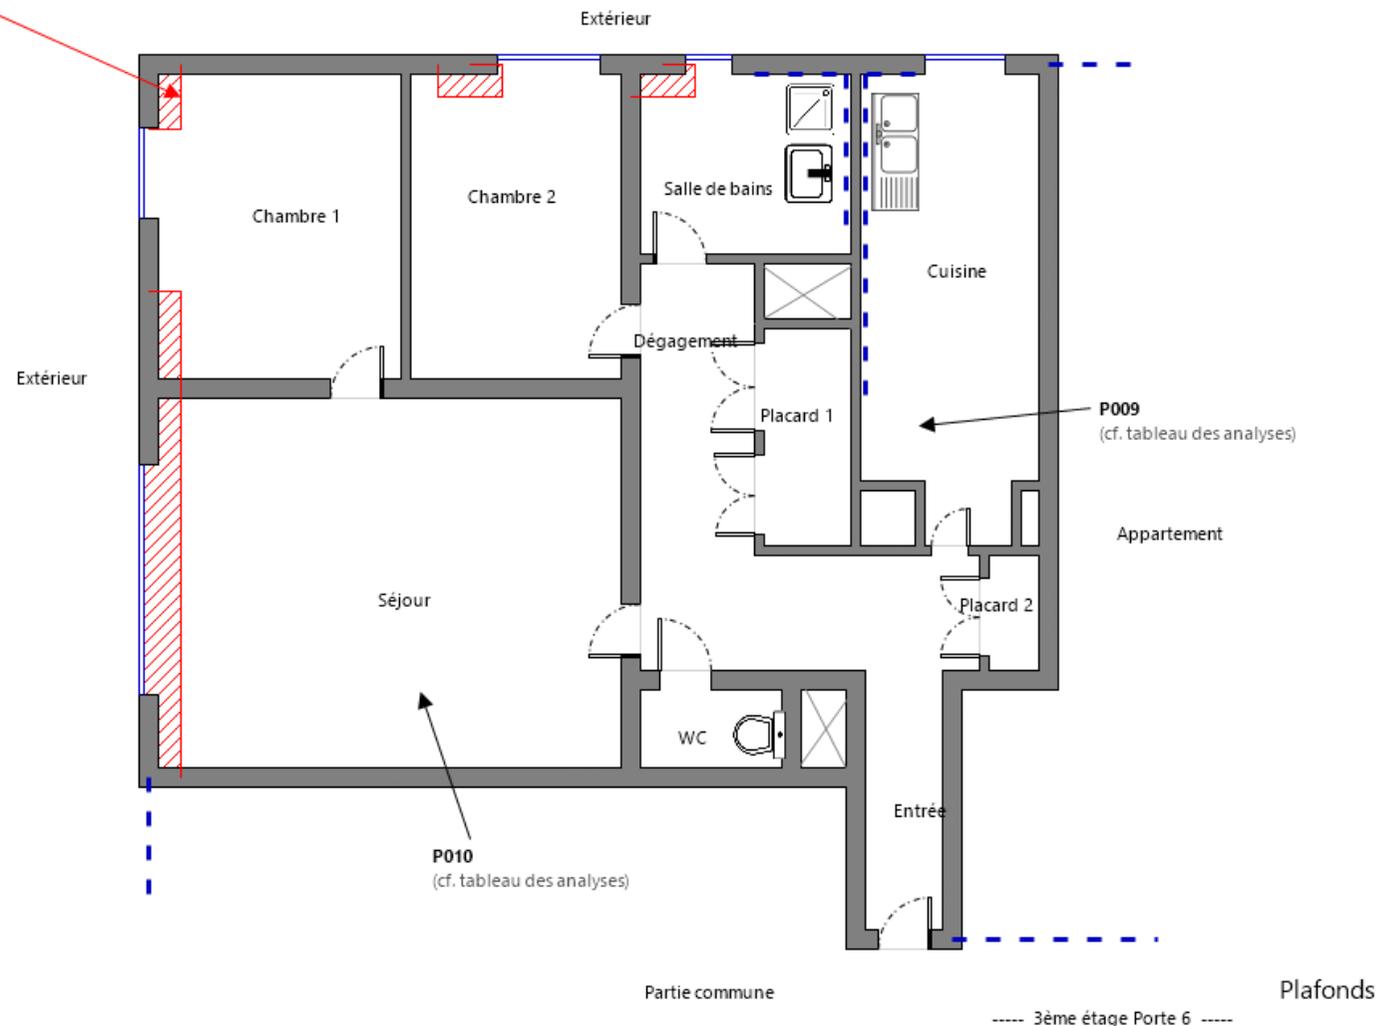
ZPS0002 Peinture décorative + Enduit de jointoiment des plaques de plâtre + Bande + plaques de plâtre
EP

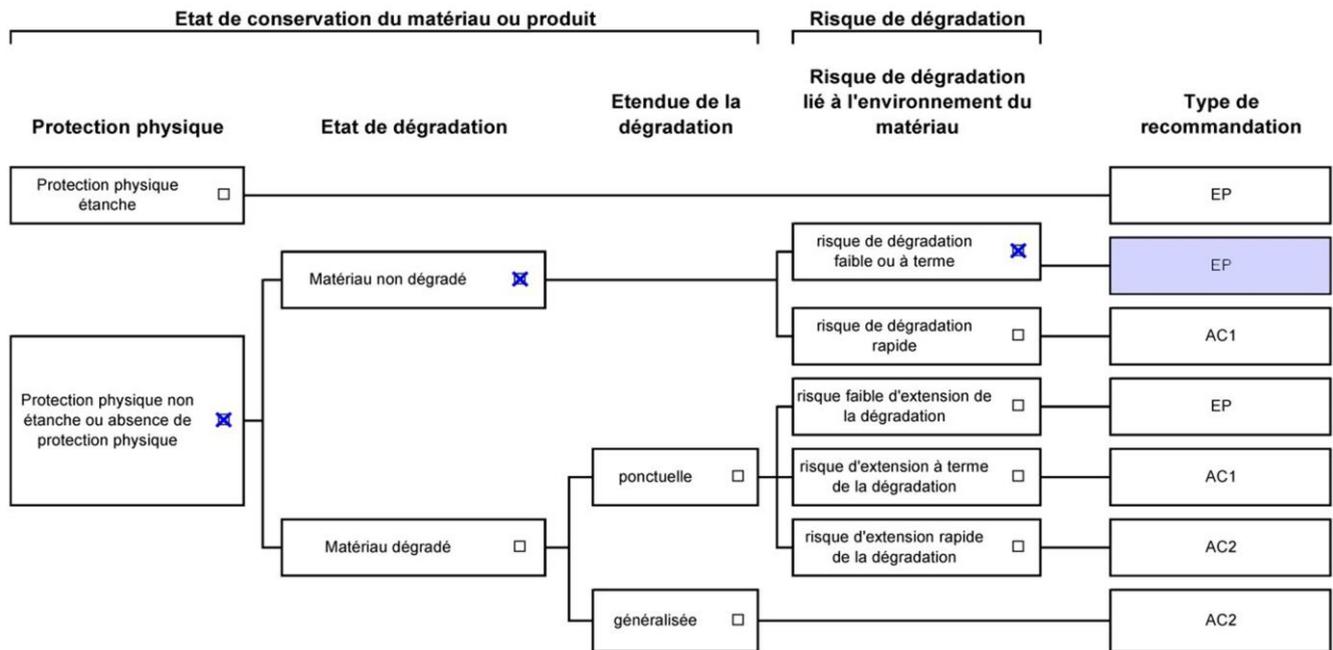
Matériau : Peinture décorative + Enduit de jointoiment des plaques de plâtre + Bande + plaques de plâtre

Résultat EP (Z-III-RF)
