Rapport de repérage des matériaux et produits contenant de l'amiante avant réalisation de travaux dans un immeuble bâti

Numéro de dossier : MA2204042279
Date d'édition: 25/04/2022

13LDM0707
7 AVENUE CHARLES PEGUY
(13LDM0707)
77000 MELUN

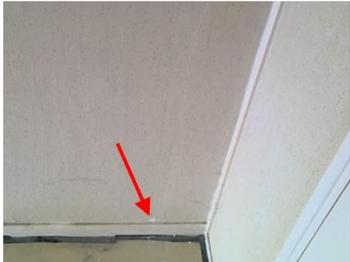
| Séjour | 7 | Mur de refend | Oui 7ème Etage Porte 7 - Séjour : Mur D | <p><u>Identifiant:</u> ZPSO001</p> <p><u>Echantillon:</u> MA2204042279/P001, réf. labo.: 22EK034637-001 MA2204042279/P002, réf. labo.: 22EK034637-002</p> <p><u>Description:</u> Couche1: Peinture décorative (pailletées, gouttelettes, ...) + Couche2: Enduit à base de plâtre lissé ou taloché</p> <p><u>Composant de la construction:</u> 3 - Parois verticales intérieures - Revêtements de murs, poteaux, cloisons, gaines, coffres + 3 - Parois verticales intérieures - Murs et cloisons maçonnés</p> <p><u>Partie à sonder:</u> Couche1: Peinture décorative (pailletées, gouttelettes, ...) + Couche2: Enduit à base de plâtre lissé ou taloché</p> <p><u>Justificatif:</u> Après analyse en laboratoire</p> | <p><u>Analyse:</u> P001</p> <p><u>Partie analysée par le laboratoire:</u> - Matériau fibreux de type papier peint (bleu) ; matériau de type peinture (blanc) ; matériau semi-dur (beige) : Absence d'amiante</p> | |

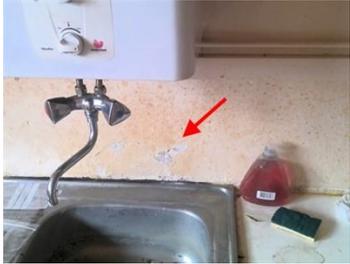
| Localisation | n° de sondage | Zone | Prélèvement effectué / Sondage et extension | Echantillon | Analyse | Photo |
|---|---|---|---|--|---|--|
| Cuisine | 2 | Cloison | Oui 7ème Etage Porte 7 - Cuisine : Mur F | <p><u>Identifiant:</u> ZPSO002</p> <p><u>Echantillon:</u> MA2204042279/P003, réf. labo.: 22EK034637-003 MA2204042279/P004, réf. labo.: 22EK034637-004</p> <p><u>Description:</u> Couche1: Peinture décorative (pailletées, gouttelettes, ...) + Couche2: Enduit à base de plâtre lissé ou taloché</p> <p><u>Composant de la construction:</u> 3 - Parois verticales intérieures - Revêtements de murs, poteaux, cloisons, gaines, coffres + 3 - Parois verticales intérieures - Murs et cloisons maçonnés</p> <p><u>Partie à sonder:</u> Couche1: Peinture décorative (pailletées, gouttelettes, ...) + Couche2: Enduit à base de plâtre lissé ou taloché</p> <p><u>Justificatif:</u> Après analyse en laboratoire</p> | <p><u>Analyse:</u> P004</p> <p><u>Partie analysée par le laboratoire:</u> - Matériau de type peinture (beige) ; matériau semi-dur (beige) : Absence d'amiante</p> | |

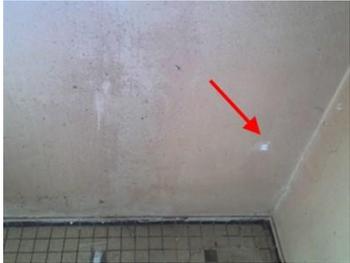
| Localisation | n° de sondage | Zone | Prélèvement effectué / Sondage et extension | Echantillon | Analyse | Photo |
|---|---|---|---|--|--|---|
| Cuisine | 1 | Mur donnant sur extérieur | Oui 7ème Etage Porte 7 - Cuisine : Mur E | <p><u>Identifiant:</u> ZPSO003</p> <p><u>Echantillon:</u> MA2204042279/P005, réf. labo.: 22EK034637-005 MA2204042279/P006, réf. labo.: 22EK034637-006</p> <p><u>Description:</u> Couche1: Peinture décorative (pailletées, gouttelettes, ...) + Couche2: Enduit à base de plâtre lissé ou taloché</p> <p><u>Composant de la construction:</u> 3 - Parois verticales intérieures - Revêtements de murs, poteaux, cloisons, gaines, coffres + 3 - Parois verticales intérieures - Murs et cloisons maçonnés</p> <p><u>Partie à sonder:</u> Couche1: Peinture décorative (pailletées, gouttelettes, ...) + Couche2: Enduit à base de plâtre lissé ou taloché</p> <p><u>Justificatif:</u> Après analyse en laboratoire</p> | <p><u>Analyse:</u> P006</p> <p><u>Partie analysée par le laboratoire:</u> - Matériau de type système d'enduit peinture (beige) ; matériau (gris) : Absence d'amiante</p> | |

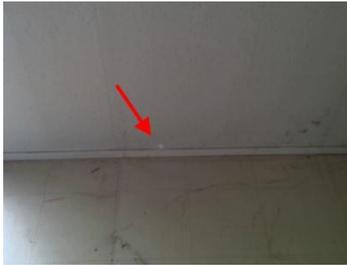
| Chambre 2 | 4 | Mur donnant sur extérieur | Oui 7ème Etage Porte 7 - Chambre 2 : Mur D | <p><u>Identifiant:</u> ZPSO003 <u>Echantillon:</u> MA2204042279/P005, réf. labo.: 22EK034637-005 MA2204042279/P006, réf. labo.: 22EK034637-006 <u>Description:</u> Couche1: Peinture décorative (pailletées, gouttelettes, ...) + Couche2: Enduit à base de plâtre lissé ou taloché <u>Composant de la construction:</u> 3 - Parois verticales intérieures - Revêtements de murs, poteaux, cloisons, gaines, coffres + 3 - Parois verticales intérieures - Murs et cloisons maçonnés <u>Partie à sonder:</u> Couche1: Peinture décorative (pailletées, gouttelettes, ...) + Couche2: Enduit à base de plâtre lissé ou taloché <u>Justificatif:</u> Après analyse en laboratoire</p> | <p><u>Analyse:</u> P005 <u>Partie analysée par le laboratoire:</u> - Phase 2 Matériau fibreux de type papier peint (bleu) ; matériau de type système d'enduit peinture (blanc) ; matériau semi-dur de type plâtre (blanc) Absence d'amiante</p> | |

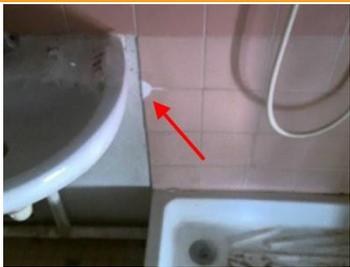
| Localisation | n° de sondage | Zone | Prélèvement effectué / Sondage et extension | Echantillon | Analyse | Photo |
|---|---|---|--|---|---|---|
| Salle d'eau | 1 | Murs B et C | Oui 7ème Etage Porte 7 - Salle d'eau : Mur B | <u>Identifiant:</u> ZPSO004 <u>Réf. échantillon:</u> MA2204042279/P007 <u>Réf. laboratoire:</u> 22EK034637-007 <u>Description:</u> Colle de faïence+Joint de faïence <u>Composant de la construction:</u> 3 - Parois verticales intérieures - Revêtements de murs, poteaux, cloisons, gaines, coffres <u>Partie à sonder:</u> Colle de faïence+Joint de faïence <u>Justificatif:</u> Après analyse en laboratoire | <u>Analyse:</u> P007 <u>Partie analysée par le laboratoire:</u> - Phase 1 Matériau de type système d'enduit peinture (beige) Absence d'amiante - Phase 2 Matériau dur de type carrelage, faïence (rose) ; matériau dur de type joint ciment (beige) ; matériau dur de type ciment-colle (blanc) Absence d'amiante | |

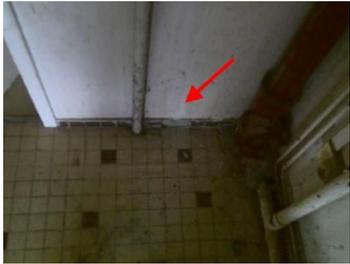
| ZPSO008 : Colle de faïence+Joint de faïence | | | | | | |
|---|---|---|---|--|--|---|
| Salle d'eau | 2 | plinthes | Oui 7ème Etage Porte 7 - Salle d'eau : Plinthes | <p><u>Identifiant:</u> ZPSO008 <u>Réf. échantillon:</u> MA2204042279/P014 <u>Réf. laboratoire:</u> 22EK034637-014 <u>Description:</u> Colle de faïence+Joint de faïence <u>Composant de la construction:</u> 3 - Parois verticales intérieures - Revêtements de murs, poteaux, cloisons, gaines, coffres <u>Partie à sonder:</u> Colle de faïence+Joint de faïence <u>Justificatif:</u> Après analyse en laboratoire</p> | <p><u>Analyse:</u> P014 <u>Partie analysée par le laboratoire:</u> - Matériau dur de type carrelage, faïence (marron) ; matériau dur de type joint ciment (gris) ; matériau de type système d'enduit peinture (gris) : Absence d'amiante</p> | |

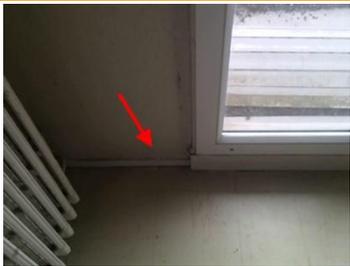
| Séjour | 5 | plinthes | Oui 7ème Etage Porte 7 - Séjour : Plinthes | <p><u>Identifiant:</u> ZPSO009 <u>Réf. échantillon:</u> MA2204042279/P015 <u>Réf. laboratoire:</u> 22EK034637-015 <u>Description:</u> Peinture décorative (pailletées, gouttelettes, ...) <u>Composant de la construction:</u> 3 - Parois verticales intérieures - Revêtements de murs, poteaux, cloisons, gaines, coffres <u>Partie à sonder:</u> Peinture décorative (pailletées, gouttelettes, ...) <u>Justificatif:</u> Après analyse en laboratoire</p> | <p><u>Analyse:</u> P015 <u>Partie analysée par le laboratoire:</u> - Matériau de type peinture (beige) ; matériau semi-dur de type enduit (beige) : Absence d'amiante</p> | |

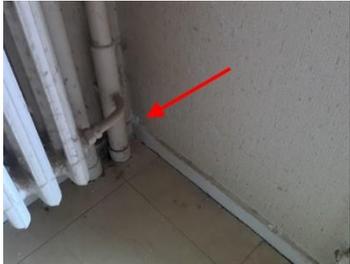
| Séjour | 3 | Doublages avec liaisons sur murs et plafonds | Oui 7ème Etage Porte 7 - Séjour : Mur C | <p><u>Identifiant:</u> ZPSO011</p> <p><u>Echantillon:</u> MA2204042279/P018, réf. labo.: 22EK034637-018 MA2204042279/P019, réf. labo.: 22EK034637-019</p> <p><u>Description:</u> Couche1: Peinture décorative (pailletées, gouttelettes, ...) + Couche2: Enduit de jointoiment des plaques de plâtre</p> <p><u>Composant de la construction:</u> 3 - Parois verticales intérieures - Revêtements de murs, poteaux, cloisons, gaines, coffres + 3 - Parois verticales intérieures - Cloisons sèches (assemblées, préfabriquées)</p> <p><u>Partie à sonder:</u> Couche1: Peinture décorative (pailletées, gouttelettes, ...) + Couche2: Enduit de jointoiment des plaques de plâtre</p> <p><u>Justificatif:</u> Après analyse en laboratoire</p> | <p><u>Analyse:</u> P018</p> <p><u>Partie analysée par le laboratoire:</u></p> <ul style="list-style-type: none"> - Phase 2 Matériau fibreux de type papier peint (bleu) ; matériau de type système d'enduit peinture (beige) ; matériau souple fibreux de type papier, carton (blanc) ; matériau semi-dur de type enduit (blanc) <p>Présence d'amiante</p> <ul style="list-style-type: none"> - Phase 3 Matériau souple fibreux de type papier, carton (blanc) <p>Absence d'amiante</p> <ul style="list-style-type: none"> - Phase 4 Matériau semi-dur de type plaque (plâtreux) (marron) <p>Absence d'amiante</p> | |

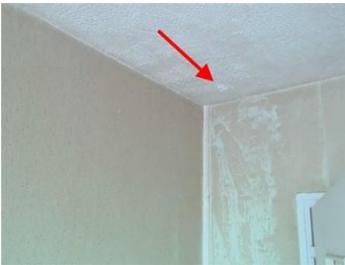
| Séjour | 7 | Plafond | Oui 7ème Etage Porte 7 - Séjour : Plafond | <p><u>Identifiant:</u> ZPSO005</p> <p><u>Echantillon:</u> MA2204042279/P008, réf. labo.: 22EK034637-008 MA2204042279/P009, réf. labo.: 22EK034637-009</p> <p><u>Description:</u> Couche1: Peinture décorative (pailletées, gouttelettes...) + Couche2: Enduit à base de plâtre lissé ou taloché</p> <p><u>Composant de la construction:</u> 4 - Plafonds et faux plafonds - Plafonds</p> <p><u>Partie à sonder:</u> Couche1: Peinture décorative (pailletées, gouttelettes...) + Couche2: Enduit à base de plâtre lissé ou taloché</p> <p><u>Justificatif:</u> Après analyse en laboratoire</p> | <p><u>Analyse:</u> P008</p> <p><u>Partie analysée par le laboratoire:</u> - Matériau de type peinture (beige) ; matériau de type peinture (blanc) ; matériau souple (fibreuse) (blanc) : Absence d'amiante</p> | |

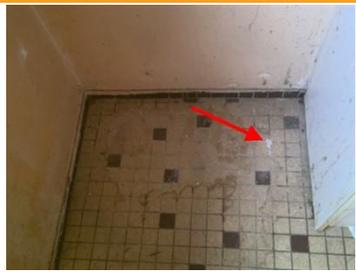
| Localisation | n° de sondage | Zone | Prélèvement effectué / Sondage et extension | Echantillon | Analyse | Photo |
|---|---|---|---|--|--|---|
| Cuisine | 1 | Sol | Oui 7ème Etage Porte 7 - Cuisine : Sol | <p><u>Identifiant:</u> ZPSO006</p> <p><u>Echantillon:</u> MA2204042279/P010, réf. labo.: 22EK034637-010 MA2204042279/P011, réf. labo.: 22EK034637-011</p> <p><u>Description:</u> Colle de carrelage+Joint de carrelage</p> <p><u>Composant de la construction:</u> 5 - Planchers et planchers techniques - Revêtements de sols</p> <p><u>Partie à sonder:</u> Colle de carrelage+Joint de carrelage</p> <p><u>Justificatif:</u> Après analyse en laboratoire</p> | <p><u>Analyse:</u> P010</p> <p><u>Partie analysée par le laboratoire:</u> - Matériau dur de type carrelage, faïence (beige) ; matériau dur de type joint ciment (gris) ; matériau dur de type ciment-colle (beige) : Absence d'amiante</p> | |

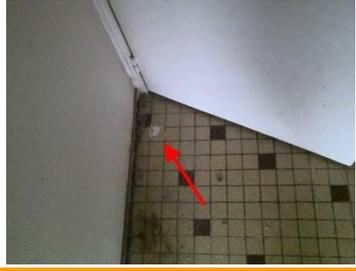
| Localisation | n° de sondage | Zone | Prélèvement effectué / Sondage et extension | Echantillon | Analyse | Photo |
|---|---|---|---|--|--|---|
| Salle d'eau | 2 | Sol | Oui 7ème Etage Porte 7 - Salle d'eau : Sol | <p><u>Identifiant:</u> ZPSO006</p> <p><u>Echantillon:</u> MA2204042279/P010, réf. labo.: 22EK034637-010 MA2204042279/P011, réf. labo.: 22EK034637-011</p> <p><u>Description:</u> Colle de carrelage+Joint de carrelage</p> <p><u>Composant de la construction:</u> 5 - Planchers et planchers techniques - Revêtements de sols</p> <p><u>Partie à sonder:</u> Colle de carrelage+Joint de carrelage</p> <p><u>Justificatif:</u> Après analyse en laboratoire</p> | <p><u>Analyse:</u> P011</p> <p><u>Partie analysée par le laboratoire:</u> - Matériau dur de type carrelage, faïence (beige) ; matériau dur de type joint ciment (gris) ; matériau dur de type ciment-colle (beige) : Absence d'amiante</p> | |

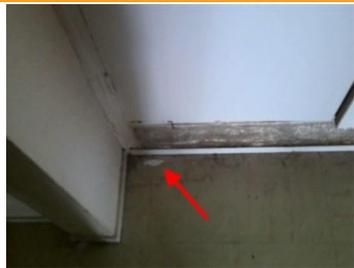
| ZPSO | Niveau | Localisation | Zone | Description du prélèvement réalisé | Surface indicative |
|---|---|---|--|--|---|
| ZPSO007 | 7ème Etage Porte 7 | Entrée; Couloir; Chambre 1; Chambre 2; Séjour | Sol | <p><u>Analyse : P012</u></p> <ul style="list-style-type: none"> - Phase 1 Matériau semi-dur de type dalle de sol (beige) (Absence d'amiante) - Phase 2 Matériau de type colle (jaune); matériau semi-dur de type ragréage (beige); matériau de type colle bitumineux (noir); matériau semi-dur (beige) (Présence d'amiante) <p><u>Analyse : P013</u></p> <ul style="list-style-type: none"> - Phase 1 Matériau semi-dur de type dalle de sol (beige) (Absence d'amiante) - Phase 2 Matériau de type colle (jaune); matériau semi-dur de type ragréage (beige); matériau de type colle bitumineux (noir) (Présence d'amiante) | 50m2 |

ZPSO007 : Couche1: Dalle de sol + Couche2: Colle bitumineuse + Couche3: Ragréage

| Localisation | n° de sondage | Zone | Prélèvement effectué / Sondage et extension | Echantillon | Analyse | Photo |
|---|---|---|---|---|---|---|
| Entrée | 1 | Sol | Oui 7ème Etage Porte 7 - Entrée : Sol | <p><u>Identifiant:</u> ZPSO007 <u>Echantillon:</u> MA2204042279/P012, réf. labo.: 22EK034637-012 MA2204042279/P013, réf. labo.: 22EK034637-013 <u>Description:</u> Couche1: Dalle de sol + Couche2: Colle bitumineuse + Couche3: Ragréage <u>Composant de la construction:</u> 5 - Planchers et planchers techniques - Revêtements de sols <u>Partie à sonder:</u> Couche1: Dalle de sol + Couche2: Colle bitumineuse + Couche3: Ragréage <u>Justificatif:</u> Après analyse en laboratoire</p> | <p><u>Analyse:</u> P013 <u>Partie analysée par le laboratoire:</u> - Phase 1 Matériau semi-dur de type dalle de sol (beige) Absence d'amiante - Phase 2 Matériau de type colle (jaune) ; matériau semi-dur de type ragréage (beige) ; matériau de type colle bitumineux (noir) Présence d'amiante</p> | |

Dans le cas où des matériaux contenant de l'amiante ont été repérés, il convient s'il a lieu de confier le désamiantage à une entreprise certifiée. Le repérage est conforme à la réglementation dans le cadre de cette mission. Toutefois, il n'est jamais possible d'être parfaitement exhaustif, dans la mesure où un sondage n'est représentatif qu'à l'endroit précis du support investigué. Il convient donc de rester toujours très vigilant lors des travaux quant à l'éventuelle mise à jour de matériaux suspects ce qui nécessitera un repérage complémentaire.

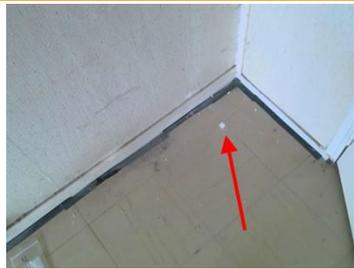
| Séjour | 5 | Sol | Oui 7ème Etage Porte 7 - Séjour : Sol | <p><u>Identifiant:</u> ZPSO007</p> <p><u>Echantillon:</u> MA2204042279/P012, réf. labo.: 22EK034637-012 MA2204042279/P013, réf. labo.: 22EK034637-013</p> <p><u>Description:</u> Couche1: Dalle de sol + Couche2: Colle bitumineuse + Couche3: Ragréage</p> <p><u>Composant de la construction:</u> 5 - Planchers et planchers techniques - Revêtements de sols</p> <p><u>Partie à sonder:</u> Couche1: Dalle de sol + Couche2: Colle bitumineuse + Couche3: Ragréage</p> <p><u>Justificatif:</u> Après analyse en laboratoire</p> | <p><u>Analyse:</u> P012</p> <p><u>Partie analysée par le laboratoire:</u> - Phase 1 Matériau semi-dur de type dalle de sol (beige)</p> <p>Absence d'amiante</p> <p>- Phase 2 Matériau de type colle (jaune) ; matériau semi-dur de type ragréage (beige) ; matériau de type colle bitumineux (noir) ; matériau semi-dur (beige)</p> <p>Présence d'amiante</p> | |
