Rapport de Repérage Amiante Avant réalisation de travaux dans un immeuble bâti

Numéro de dossier : 1308055_RAAT
Date d'intervention : 23/03/2021

7 AV CHARLES PEGUY LOG 3
(13LDM0803)
77000 MELUN

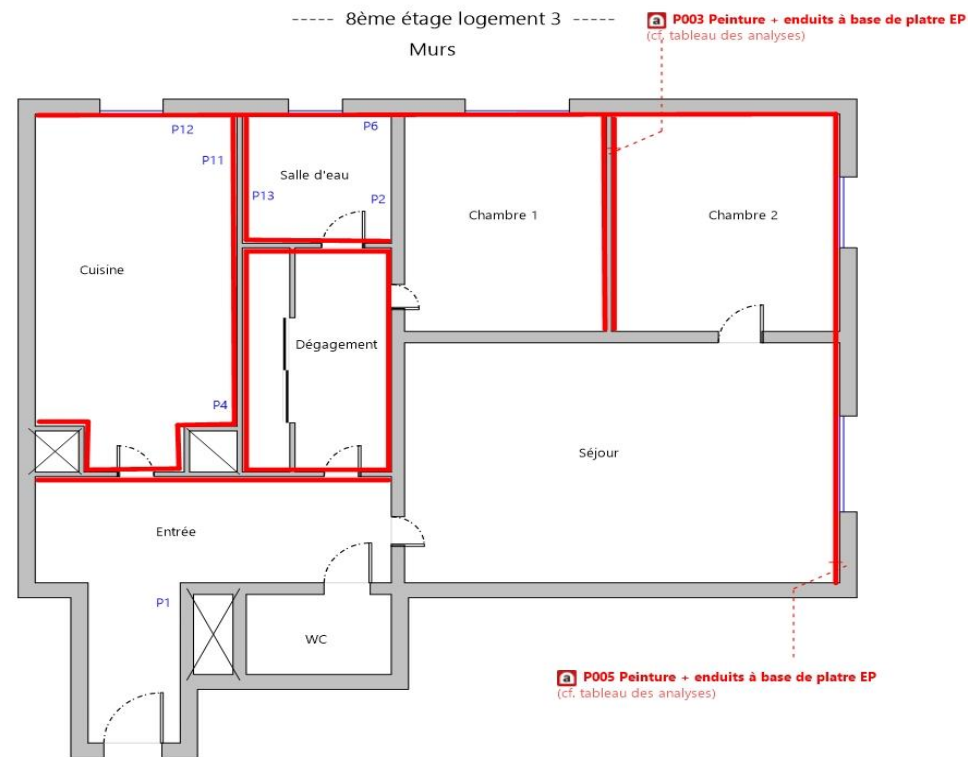
Planche de repérage des matériaux et produits amiantés
Affaire	1308055_RAAT
Opération	Loïc LAPEYROUX
Site	7 AV CHARLES PEGUY LOG 3 (13LDM0803) 77000
	MELUN
Date de réalisation	06/04/2021
Matériaux et produits contenant de l'amiante	
	Surface amianté
	Linéaire / paroi amianté (type 1)
	Linéaire / paroi amianté (type 2)
	Conduit amianté
Sondages destructifs / Prélèvements	
	Px Prélèvement Positif
	Prélèvement négatif
	Sondage destructif
Types de murs	
	Mur Porteur
	Mur Cloison (type 1)
	Mur Cloison (type 2)
	Gaine technique
Éléments ou pièces non visités	
	Local non visitée
	Élément non visité

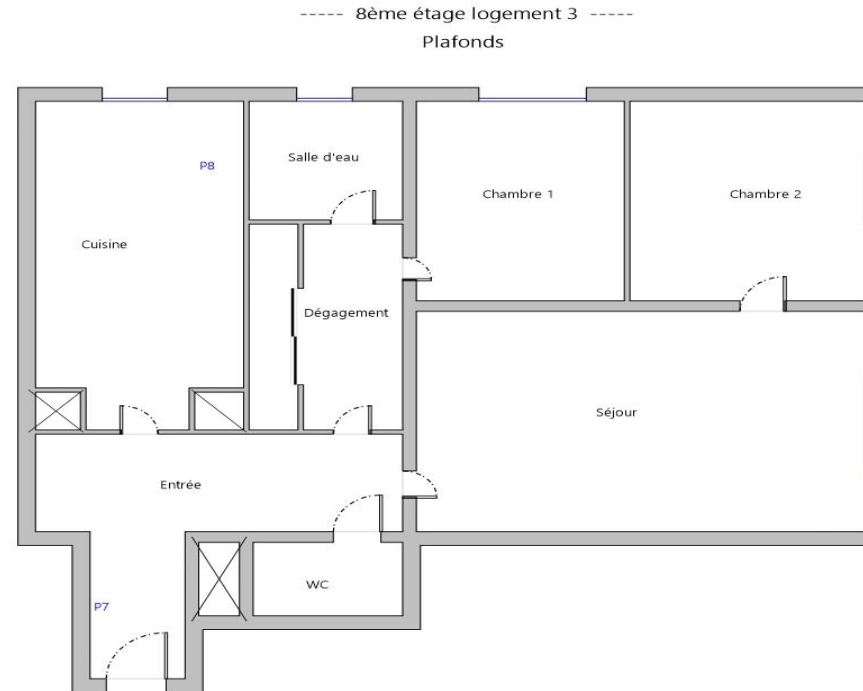
Planche de repérage des matériaux et produits amiantés
Affaire	1308055_RAAT
Opération	Loïc LAPEYROUX
Site	7 AV CHARLES PEGUY LOG 3 (13LDM0803)
	77000 MELUN
Date de réalisation	06/04/2021
Matériaux et produits contenant de l'amiante	
	Surface amianté
	Linéaire / paroi amianté (type 1)
	Linéaire / paroi amianté (type 2)
	Conduit amianté
Sondages destructifs / Prélèvements	
	Px Prélèvement Positif
	Px Prélèvement négatif
	Sondage destructif
Types de murs	
	Mur Porteur
	Mur Cloison (type 1)
	Mur Cloison (type 2)
	Gaine technique
Eléments ou pièces non visités	
	Local non visité
	Elément non visité
	Planche de repérage des matériaux et produits amiantés

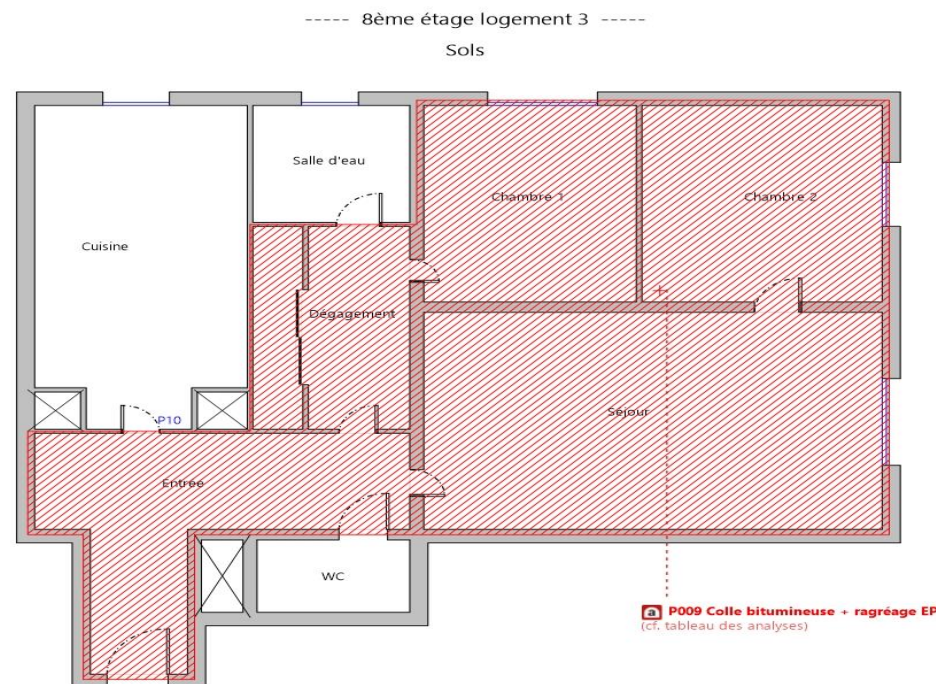
Affaire	1308055_RAAT
Opération	Loic LAPEYROUX
Site	7 AV CHARLES PEGUY LOG 3 (13LDM0803)
	77000 MELUN
Date de réalisation	06/04/2021
Matériaux et produits contenant de l'amiante	
	Surface amianté
	Linéaire / paroi amianté (type 1)
	Linéaire / paroi amianté (type 2)
	Conduit amianté
Sondages destructifs / Prélèvements	
	Prélèvement Positif
	Prélèvement négatif
	Sondage destructif
Types de murs	
	Mur Porteur
	Mur Cloison (type 1)
	Mur Cloison (type 2)
	Gaine technique
Eléments ou pièces non visités	
	Local non visitée
	Elément non visité
