Rapport de Repérage Amiante Avant réalisation de travaux dans un immeuble bâti

Numéro de dossier : MA2201009704
Date d'intervention : 31/01/2022

13LDM1002
7 AVENUE CHARLES PEGUY (13LDM1002)
77000 MELUN
Bat. N/A; Etage 10; Porte 2

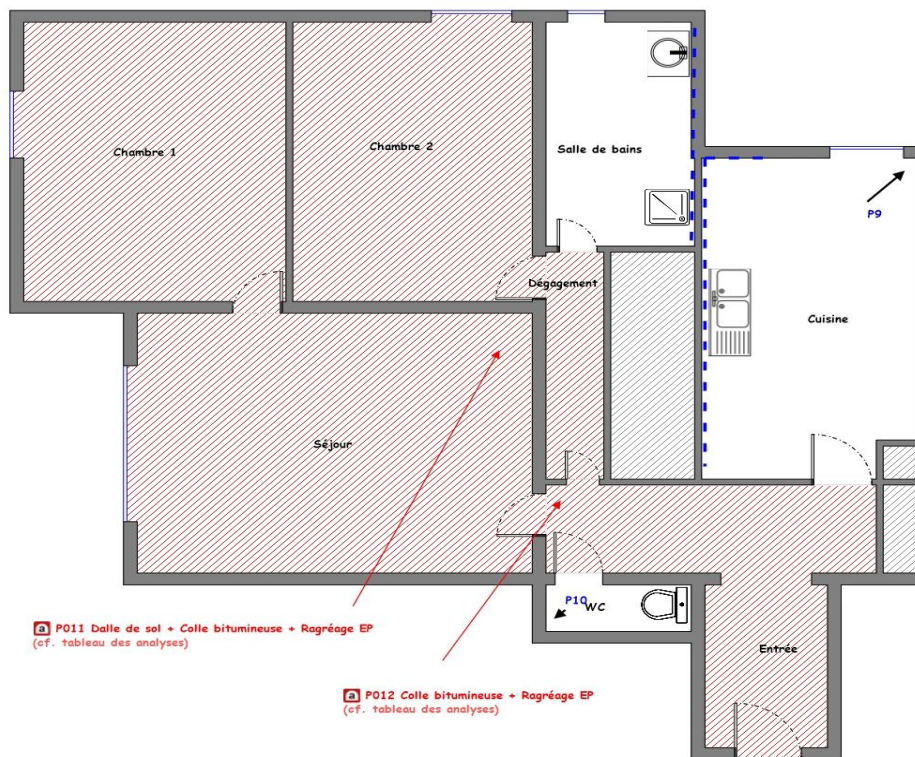
SOL

ZPSO	Niveau	Localisation	Zone	Description du prélèvement réalisé*
ZPSO006	726	Entrée; Séjour; Chambre 1; Chambre 2; Dégagement	Sol	<u>Analyse : P011</u> - Phase 1 Matériau semi-dur de type dalle de sol (beige) (Présence d'amiante) - Phase 2 Matériau semi-dur de type dalle de sol (beige) en traces ; matériau de type colle bitumineux (noir) (Présence d'amiante) <u>Analyse : P012</u> - Phase 1 Matériau semi-dur (beige) (Présence d'amiante) - Phase 2 Matériau (fibreuse) (bitumineux) (noir) (Présence d'amiante)

P011	<u>Identifiant:</u> ZPSO006 <u>Description:</u> Couche1: Colle bitumineuse + Couche2: Ragréage	- Phase 1 Matériau semi-dur de type dalle de sol (beige) Présence d'amiante - Phase 2 Matériau semi-dur de type dalle de sol (beige) en traces ; matériau de type colle bitumineux (noir) Présence d'amiante	Présence d'amiante
P012	<u>Identifiant:</u> ZPSO006 <u>Description:</u> Couche1: Colle bitumineuse + Couche2: Ragréage	- Phase 1 Matériau semi-dur (beige) Présence d'amiante - Phase 2 Matériau (fibreux) (bitumineux) (noir) Présence d'amiante	Présence d'amiante
P013	<u>Identifiant:</u> ZPSO007 <u>Description:</u> Colle de faïence	- Matériau dur de type carrelage, faïence (blanc) ; matériau dur de type joint ciment (beige) en traces ; matériau dur de type ciment-colle (beige) en traces ; matériau semi-dur (blanc) en traces : Absence d'amiante	Absence d'amiante
P014	<u>Identifiant:</u> ZPSO008 <u>Description:</u> Colle de faïence	- Matériau dur de type carrelage, faïence (blanc) ; matériau dur de type joint ciment (beige) en traces ; matériau dur de type ciment-colle (beige) en traces ; matériau semi-dur (blanc) en traces : Absence d'amiante	Absence d'amiante
