Rapport de Repérage Amiante Avant réalisation de travaux dans un immeuble bâti

Numéro de dossier : M0813630
Date d'intervention : 28/06/2021

13LDM1204
7 AVENUE CHARLES PEGUY
77000 MELUN

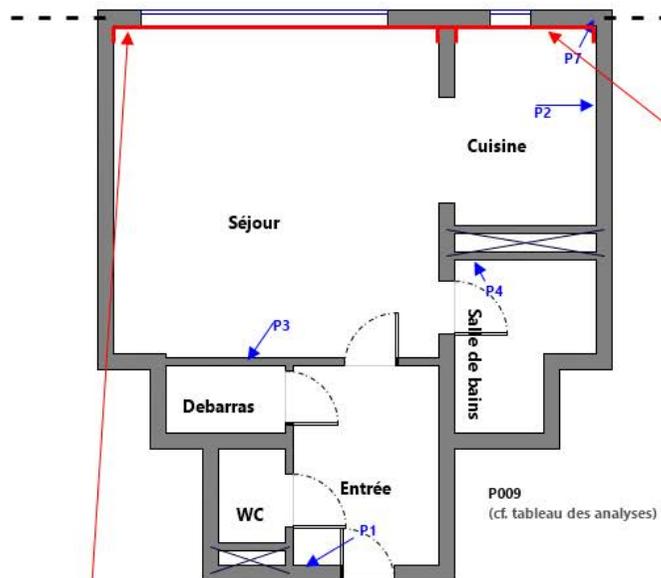
PAROIS VERTICALES

a P006 Couche1: Peinture décorative + Couche2: Enduit de jointoiement des plaques de plâtre EP
(cf. tableau des analyses)

a P005 Couche1: Peinture décorative + Couche2: Enduit de jointoiement des plaques de plâtre EP
(cf. tableau des analyses)

P009
(cf. tableau des analyses)

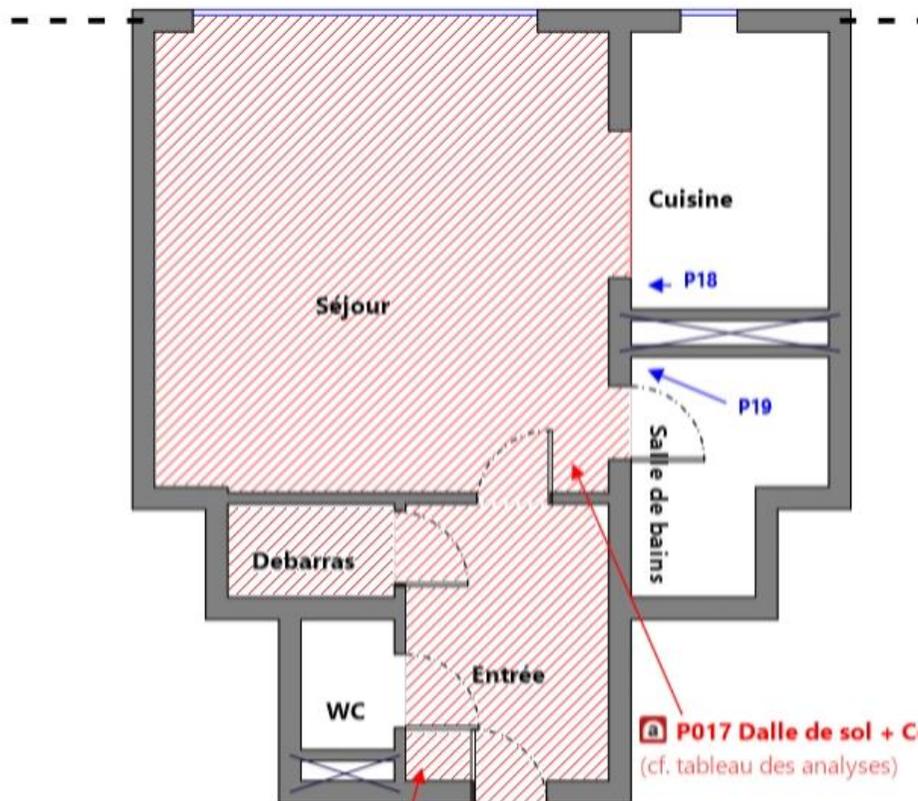
SOLS

a P016 Dalle de sol + Colle non bitumineuse + Colle bitumineuse + Ragrage EP
(cf. tableau des analyses)

a P017 Dalle de sol + Colle non bitumineuse + Colle bitumineuse + Ragrage EP
(cf. tableau des analyses)

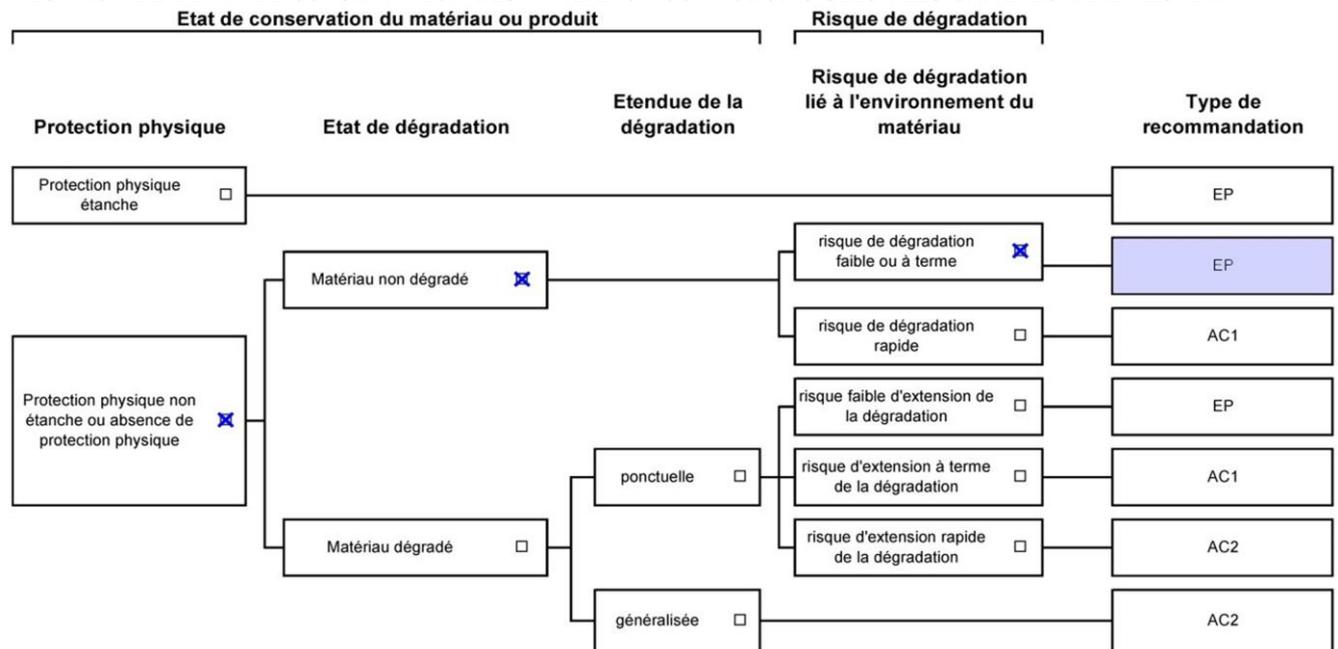
Matériau : Tapisserie + enduits à base des plâtre

Résultat EP (Z-III-RF)
