Rapport de repérage des matériaux et produits contenant de l'amiante avant réalisation de travaux dans un immeuble bâti

Numéro de dossier : MA2205075349
Date d'édition: 20/06/2022

7 AVENUE CHARLES PEGUY
77000 MELUN

Lot numéro 13LDM1208,

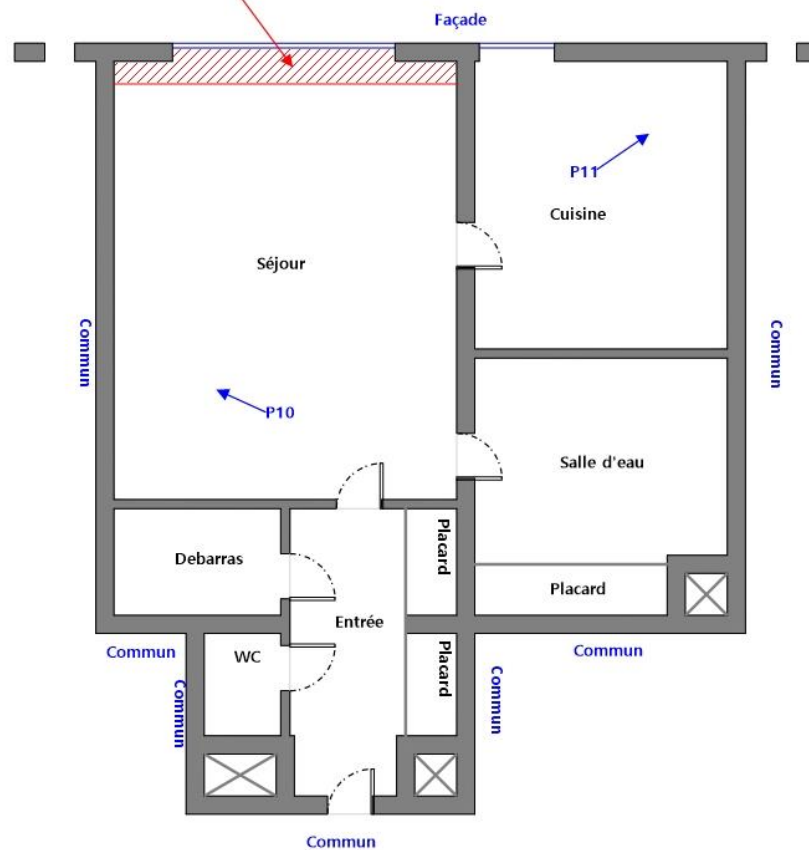
ZPSO	Niveau	Localisation	Zone	Description du prélèvement réalisé	Surface indicative
ZPSO003	12ème étage Porte 8	Séjour	Doublage mur donnant sur extérieures avec liaisons sur murs et plafonds	<u>Analyse : P005</u> - Phase 2 Matériau de type système d'enduit peinture (rose) ; matériau dur de type plaque (plâtreux) (marron) (Présence d'amiante)	8.87 M2

a ZPSO003 Couche1: Peinture décorative (pailletées, gouttelettes, ...) + Couche2: Enduit de jointoiment des plaques de plâtre
EP

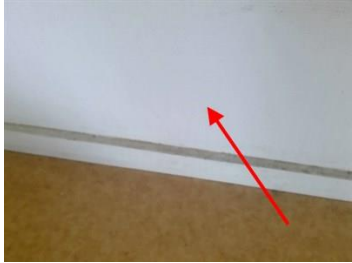
Séjour	4	Cloison	Oui 12ème étage Porte 8 - Séjour : Cloison	<p><u>Identifiant:</u> ZPSO001 <u>Echantillon:</u> MA2205075349/P001, réf. labo.: 22EK051992-001 MA2205075349/P002, réf. labo.: 22EK051992-002 <u>Description:</u> Couche1: Peinture décorative (pailletées, gouttelettes, ...) + Couche2: Enduit à base de plâtre lissé ou taloché <u>Composant de la construction:</u> 3 - Parois verticales intérieures - Revêtements de murs, poteaux, cloisons, gaines, coffres + 3 - Parois verticales intérieures - Murs et cloisons maçonnés <u>Partie à sonder:</u> Couche1: Peinture décorative (pailletées, gouttelettes, ...) + Couche2: Enduit à base de plâtre lissé ou taloché <u>Justificatif:</u> Après analyse en laboratoire</p>	<p><u>Analyse:</u> P001 <u>Partie analysée par le laboratoire:</u> - Phase 2 Matériau de type maillage de fibres et liant (blanc) ; matériau de type système d'enduit peinture (blanc) ; matériau semi-dur de type plâtre (blanc) Absence d'amiante</p>

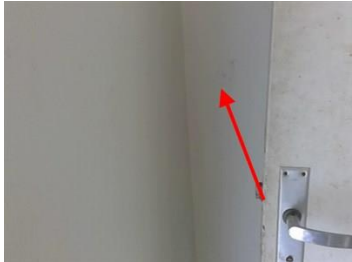
Cuisine	5	Cloison	Sondage et extension de la ZPSO du ou des prélèvement(s) : P001, P002	<p><u>Identifiant:</u> ZPSO001 <u>Echantillon:</u> MA2205075349/P001, réf. labo.: 22EK051992-001 MA2205075349/P002, réf. labo.: 22EK051992-002 <u>Description:</u> Couche1: Peinture décorative (pailletées, gouttelettes, ...) + Couche2: Enduit à base de plâtre lissé ou taloché <u>Composant de la construction:</u> 3 - Parois verticales intérieures - Revêtements de murs, poteaux, cloisons, gaines, coffres + 3 - Parois verticales intérieures - Murs et cloisons maçonnés <u>Partie à sonder:</u> Couche1: Peinture décorative (pailletées, gouttelettes, ...) + Couche2: Enduit à base de plâtre lissé ou taloché <u>Justificatif:</u> Après analyse en laboratoire</p>	<p><u>Analyse:</u> P001, P002</p>	Idem photo : P001; P002
Salle d'eau	6	Cloison	Oui 12ème étage Porte 8 - Salle d'eau : Cloison	<p><u>Identifiant:</u> ZPSO001 <u>Echantillon:</u> MA2205075349/P001, réf. labo.: 22EK051992-001 MA2205075349/P002, réf. labo.: 22EK051992-002 <u>Description:</u> Couche1: Peinture décorative (pailletées, gouttelettes, ...) + Couche2: Enduit à base de plâtre lissé ou taloché <u>Composant de la construction:</u> 3 - Parois verticales intérieures - Revêtements de murs, poteaux, cloisons, gaines, coffres + 3 - Parois verticales intérieures - Murs et cloisons maçonnés <u>Partie à sonder:</u> Couche1: Peinture décorative (pailletées, gouttelettes, ...) + Couche2: Enduit à base de plâtre lissé ou taloché <u>Justificatif:</u> Après analyse en laboratoire</p>	<p><u>Analyse:</u> P002 <u>Partie analysée par le laboratoire:</u> - Phase 2 Matériau de type maillage de fibres et liant (blanc) ; matériau de type système d'enduit peinture (blanc) ; matériau semi-dur de type plâtre (blanc) Absence d'amiante</p>

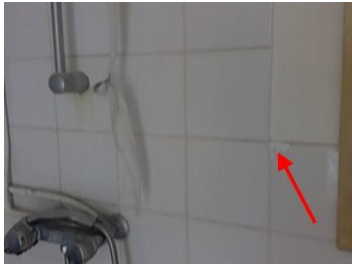
Localisation	n° de sondage	Zone	Prélèvement effectué / Sondage et extension	Echantillon	Analyse	Photo
Salle d'eau	1	Faïences Murs B/C	Oui 12ème étage Porte 8 - Salle d'eau : Mur C	<p><u>Identifiant:</u> ZPSO006 <u>Réf. échantillon:</u> MA2205075349/P008 <u>Réf. laboratoire:</u> 22EK051992-008 <u>Description:</u> Colle de faïence+Joint <u>Composant de la construction:</u> 3 - Parois verticales intérieures - Revêtements de murs, poteaux, cloisons, gaines, coffres <u>Partie à sonder:</u> Colle de faïence <u>Justificatif:</u> Après analyse en laboratoire</p>	<p><u>Analyse:</u> P008 <u>Partie analysée par le laboratoire:</u> - Matériau de type système d'enduit peinture (beige) ; matériau dur de type carrelage, faïence (blanc) ; matériau dur de type joint ciment (blanc) ; matériau dur de type ciment-colle (blanc) : Absence d'amiante</p>

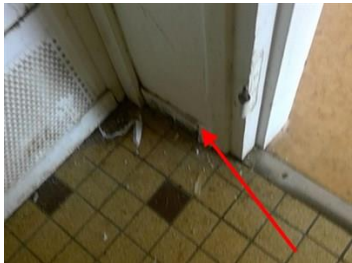
Salle d'eau	3	Plinthes Faiences	Oui 12ème étage Porte 8 - Salle d'eau : Mur A	<p><u>Identifiant:</u> ZPSO007 <u>Réf. échantillon:</u> MA2205075349/P009 <u>Réf. laboratoire:</u> 22EK051992-009 <u>Description:</u> Colle de faïence+Joint <u>Composant de la construction:</u> 3 - Parois verticales intérieures - Revêtements de murs, poteaux, cloisons, gaines, coffres <u>Partie à sonder:</u> Colle de faïence <u>Justificatif:</u> Après analyse en laboratoire</p>	<p><u>Analyse:</u> P009 <u>Partie analysée par le laboratoire:</u> - Matériau de type système d'enduit peinture (beige) ; matériau dur de type carrelage, faïence (marron) ; matériau dur de type ciment-colle (gris) : Absence d'amiante</p>

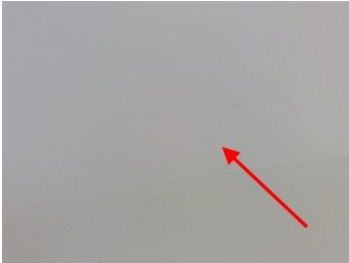
Séjour	4	Plafond	Oui 12ème étage Porte 8 - Séjour : Plafond	<p>Identifiant: ZPSO008 Echantillon: MA2205075349/P010, réf. labo.: 22EK051992-010 MA2205075349/P011, réf. labo.: 22EK051992-011 Description: Couche1: Peinture décorative (pailletées, gouttelettes...) + Couche2: Enduit à base de plâtre lissé ou taloché Composant de la construction: 4 - Plafonds et faux plafonds - Plafonds Partie à sonder: Couche1: Peinture décorative (pailletées, gouttelettes...) + Couche2: Enduit à base de plâtre lissé ou taloché Justificatif: Après analyse en laboratoire</p>	<p>Analyse: P010 Partie analysée par le laboratoire: - Matériau de type système d'enduit peinture (blanc) : Absence d'amiante</p>

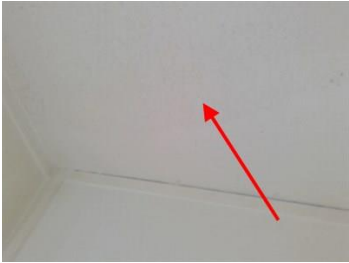
Cuisine	5	Plafond	Oui 12ème étage Porte 8 - Cuisine : Plafond	<p>Identifiant: ZPSO008 Echantillon: MA2205075349/P010, réf. labo.: 22EK051992-010 MA2205075349/P011, réf. labo.: 22EK051992-011 Description: Couche1: Peinture décorative (pailletées, gouttelettes...) + Couche2: Enduit à base de plâtre lissé ou taloché Composant de la construction: 4 - Plafonds et faux plafonds - Plafonds Partie à sonder: Couche1: Peinture décorative (pailletées, gouttelettes...) + Couche2: Enduit à base de plâtre lissé ou taloché Justificatif: Après analyse en laboratoire</p>	<p>Analyse: P011 Partie analysée par le laboratoire: - Matériau de type système d'enduit peinture (beige) : Absence d'amiante</p>

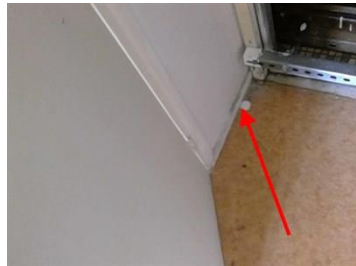
Localisation	n° de sondage	Zone	Prélèvement effectué / Sondage et extension	Echantillon	Analyse	Photo
Entrée	1	Sol	Oui 12ème étage Porte 8 - Entrée : Sol	<u>Identifiant:</u> ZPSO009 <u>Echantillon:</u> MA2205075349/P012, réf. labo.: 22EK051992-012 MA2205075349/P013, réf. labo.: 22EK051992-013 <u>Description:</u> Couche1: Colle non bitumineuse + Couche2: Ragréage <u>Composant de la construction:</u> 5 - Planchers et planchers techniques - Revêtements de sols <u>Partie à sonder:</u> Couche1: Colle non bitumineuse + Couche2: Ragréage <u>Justificatif:</u> Après analyse en laboratoire	<u>Analyse:</u> P012 <u>Partie analysée par le laboratoire:</u> - Phase 1 Matériau souple de type revêtement de sol (orange) Absence d'amiante - Phase 2 Matériau de type colle (jaune) ; matériau semi-dur de type ragréage (rose) ; matériau de type peinture (blanc) ; matériau semi-dur (blanc) Absence d'amiante - Phase 3 Matériau semi-dur de type dalle de sol (beige) Absence d'amiante

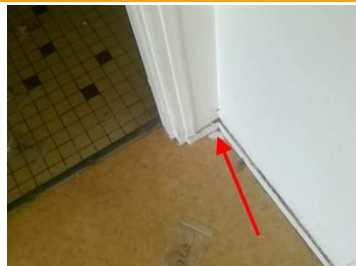
Debarras	2	Sol	Sondage et extension de la ZPSO du ou des prélèvement(s) : P012, P013	<u>Identifiant:</u> ZPSO009 <u>Echantillon:</u> MA2205075349/P012, réf. labo.: 22EK051992-012 MA2205075349/P013, réf. labo.: 22EK051992-013 <u>Description:</u> Couche1: Colle non bitumineuse + Couche2: Ragréage <u>Composant de la construction:</u> 5 - Planchers et planchers techniques - Revêtements de sols <u>Partie à sonder:</u> Couche1: Colle non bitumineuse + Couche2: Ragréage <u>Justificatif:</u> Après analyse en laboratoire	<u>Analyse:</u> P012, P013	Idem photo : P012; P013
Séjour	3	Sol	Oui 12ème étage Porte 8 - Séjour : Sol	<u>Identifiant:</u> ZPSO009 <u>Echantillon:</u> MA2205075349/P012, réf. labo.: 22EK051992-012 MA2205075349/P013, réf. labo.: 22EK051992-013 <u>Description:</u> Couche1: Colle non bitumineuse + Couche2: Ragréage <u>Composant de la construction:</u> 5 - Planchers et planchers techniques - Revêtements de sols <u>Partie à sonder:</u> Couche1: Colle non bitumineuse + Couche2: Ragréage <u>Justificatif:</u> Après analyse en laboratoire	<u>Analyse:</u> P013 <u>Partie analysée par le laboratoire:</u> - Phase 1 Matériau souple de type revêtement de sol (orange) Absence d'amiante - Phase 2 Matériau de type colle (jaune) ; matériau de type peinture (blanc) ; matériau semi-dur de type ragréage (rose) ; matériau semi-dur (blanc) Absence d'amiante
