# Rapport de Repérage Amiante Avant réalisation de travaux dans un immeuble bâti

Numéro de dossier : M6826686  
Date d'intervention : 27/08/2021

13LDM1403  
7 AVENUE CHARLES PEGUY  
77000 MELUN

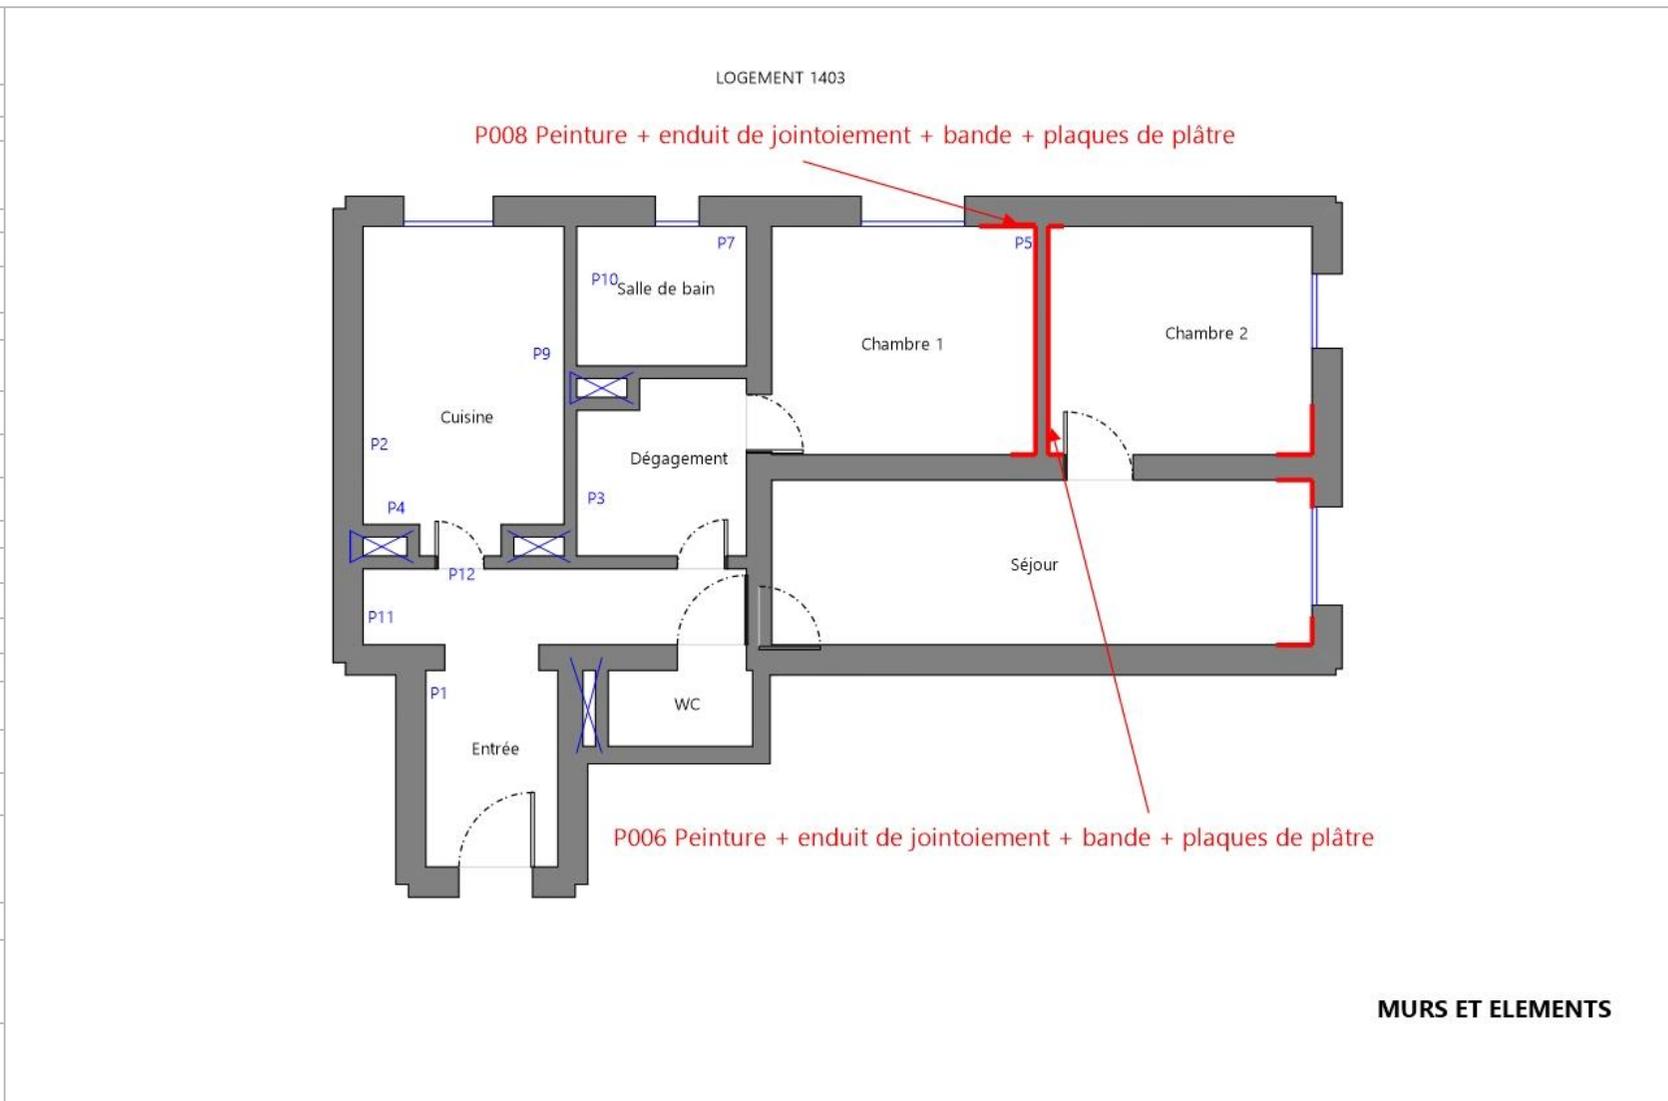
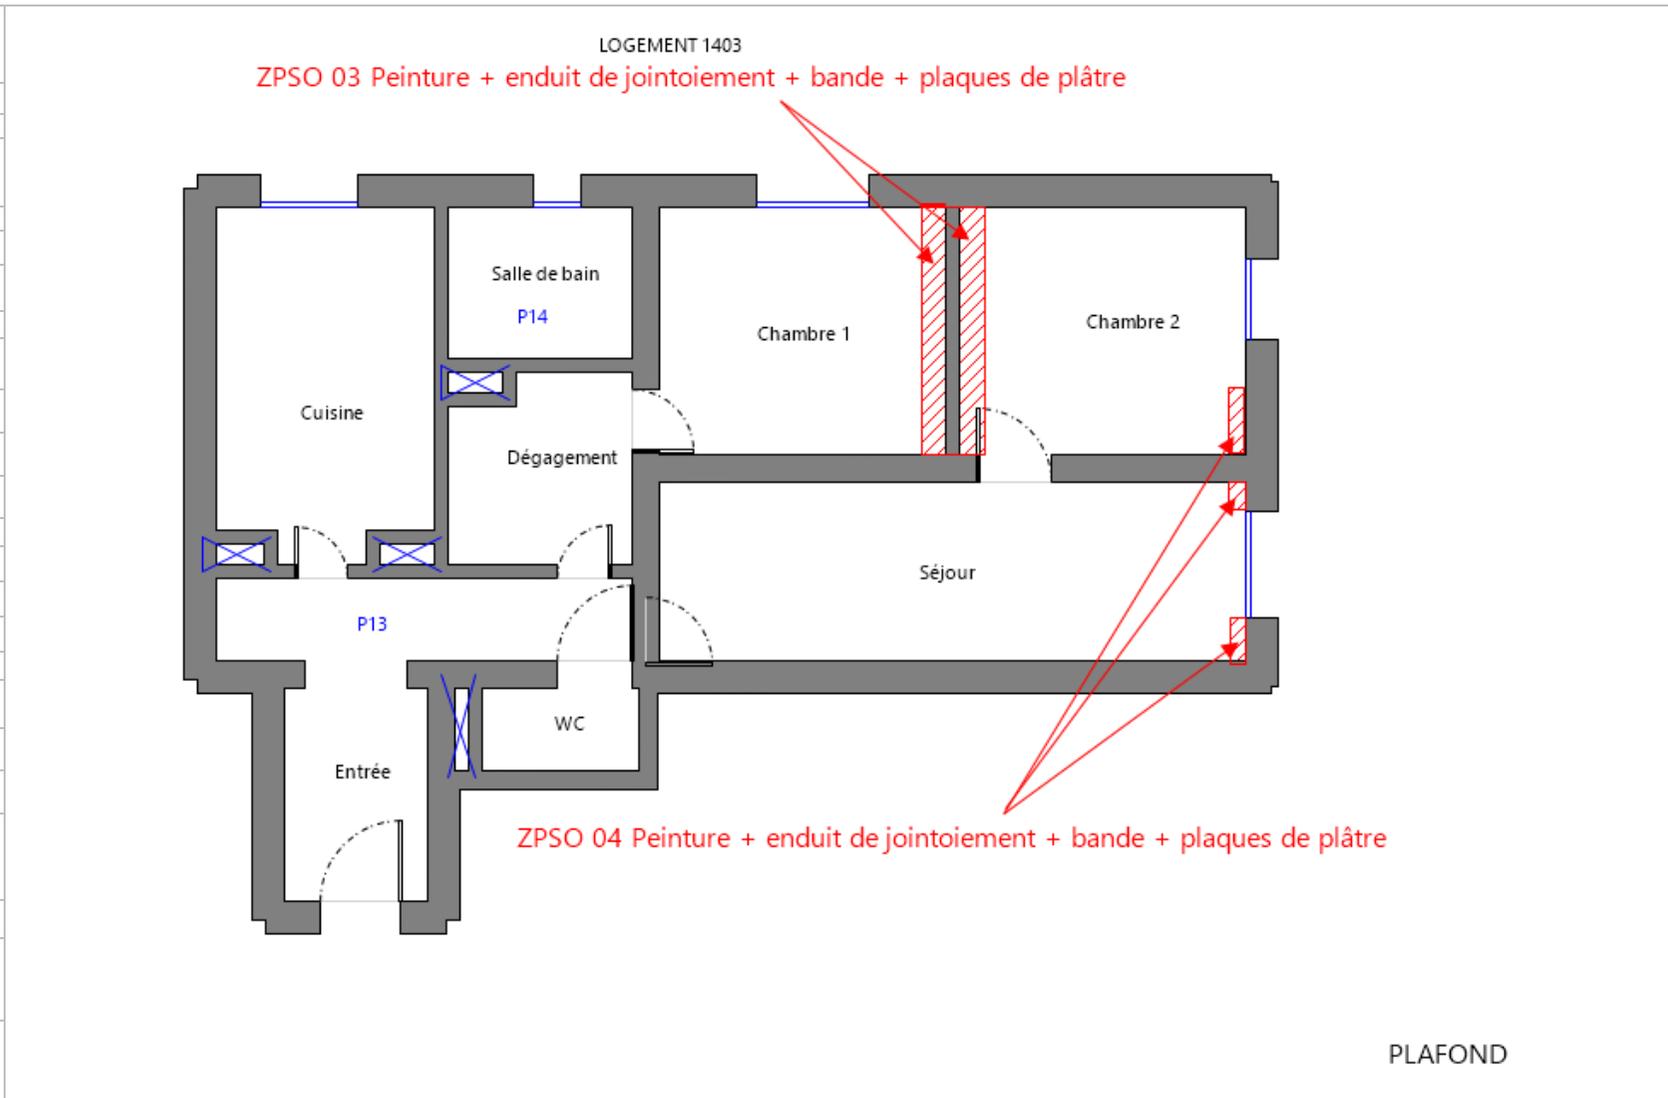
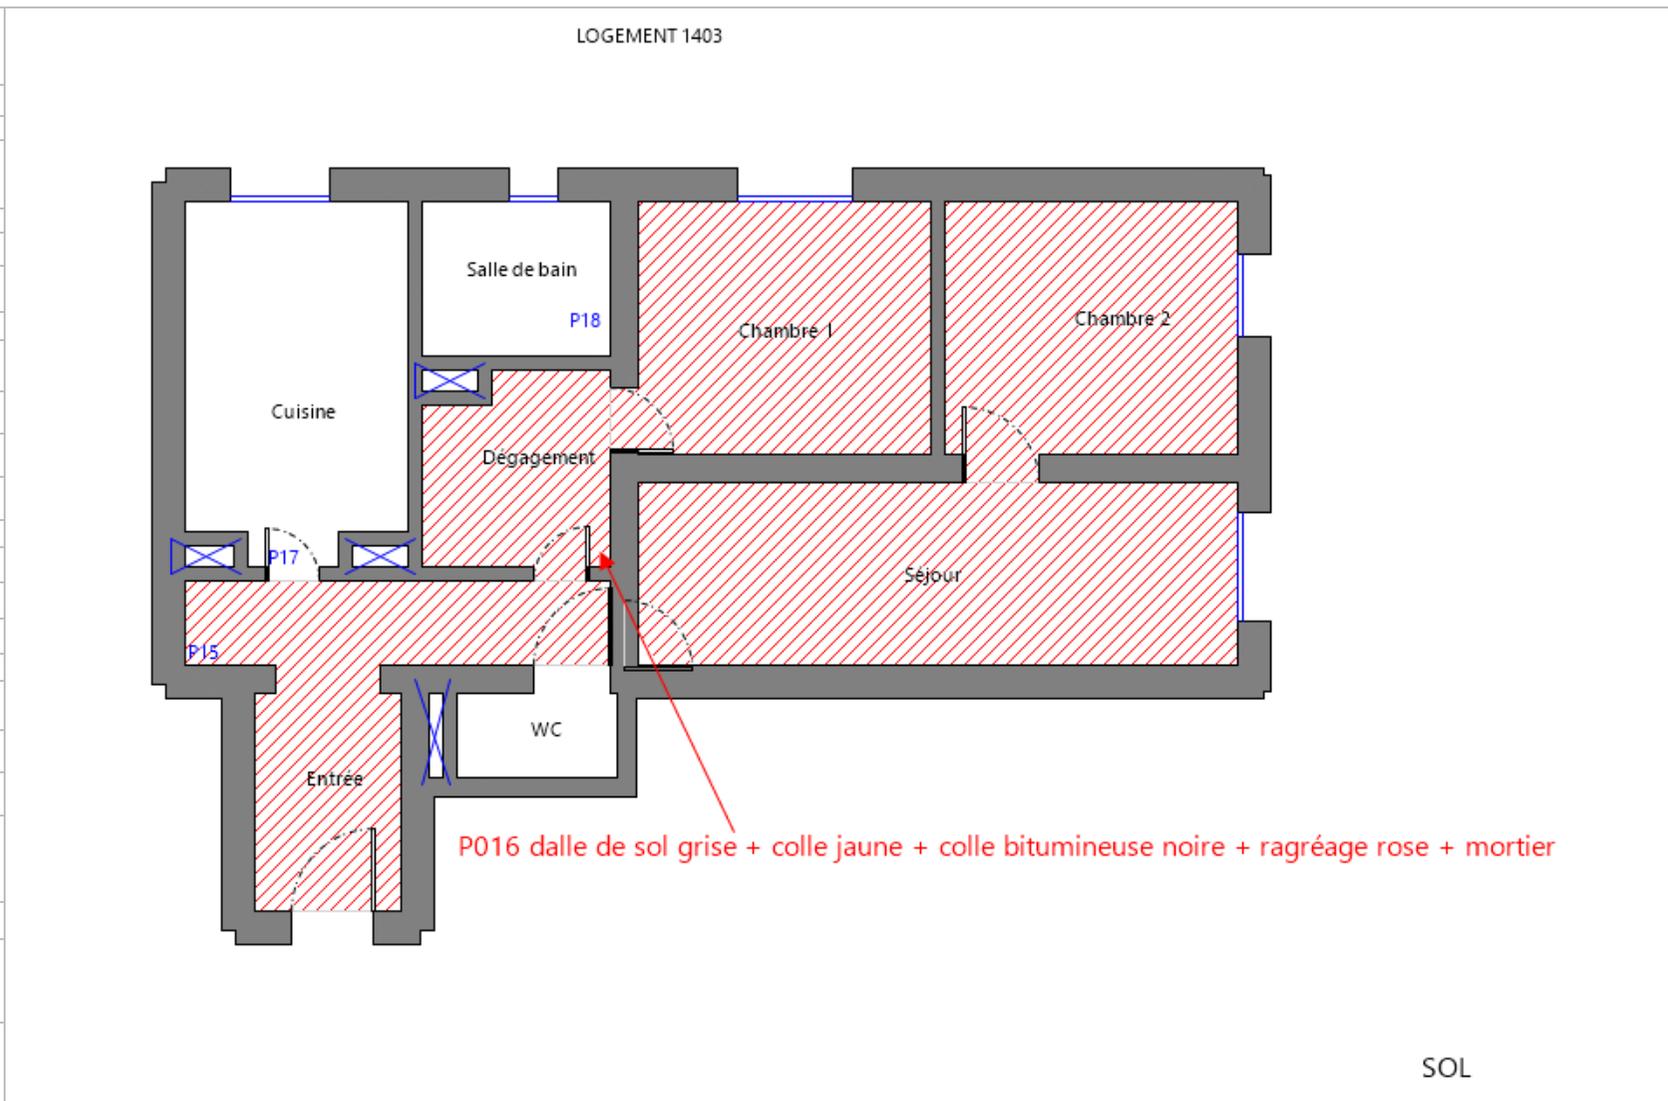
ZPSO	Niveau	Localisation	Zone	Description du prélèvement réalisé*
ZPSO003	14ème étage porte 03	Chambre 1; Chambre 2	Cloisons avec liaisons sur murs et plafonds	Analyse : P005 - Phase 1 Matériau de type maillage de fibres et liant (blanc) ; matériau de type peinture (beige) ; matériau semi-dur de type plâtre (blanc) (Absence d'amiante) - Phase 2 Matériau semi-dur de type plâtre (blanc) (Absence d'amiante) <u>Analyse : P006</u> - Matériau de type maillage de fibres et liant (blanc) ; matériau de type peinture (de différentes couleurs) ; matériau semi-dur de type enduit (blanc) (Présence d'amiante)
ZPSO004	14ème étage porte 03	Cuisine; Salle d'eau; Chambre 1; Séjour; Chambre 2	Doublages avec liaisons sur murs et plafonds	Analyse : P007 - Matériau de type maillage de fibres et liant (rose) ; matériau de type peinture (de différentes couleurs) ; matériau dur de type mortier, béton, chape (gris) (Absence d'amiante) <u>Analyse : P008</u> - Matériau de type peinture (de différentes couleurs) ; matériau semi-dur de type enduit (blanc) ; matériau souple fibreux de type papier, carton (marron) ; matériau semi-dur de type plâtre (blanc) (Présence d'amiante)

ZPSO009	14ème étage porte 03	Entrée; Dégagement; Chambre 1; Séjour; Chambre 2	Sol	Analyse : P015 - Matériau de type colle (jaune) ; matériau semi-dur de type ragréage (beige) ; matériau dur de type mortier, béton, chape (beige) (Absence d'amiante) <u>Analyse : P016</u> - Phase 1 Matériau semi-dur de type dalle de sol (gris) (Présence d'amiante) - Phase 2 Matériau de type colle (jaune) ; matériau semi-dur de type ragréage (rose) ; matériau dur de type mortier, béton, chape (beige) ; matériau semi-dur de type dalle de sol (gris) en traces (Présence d'amiante)

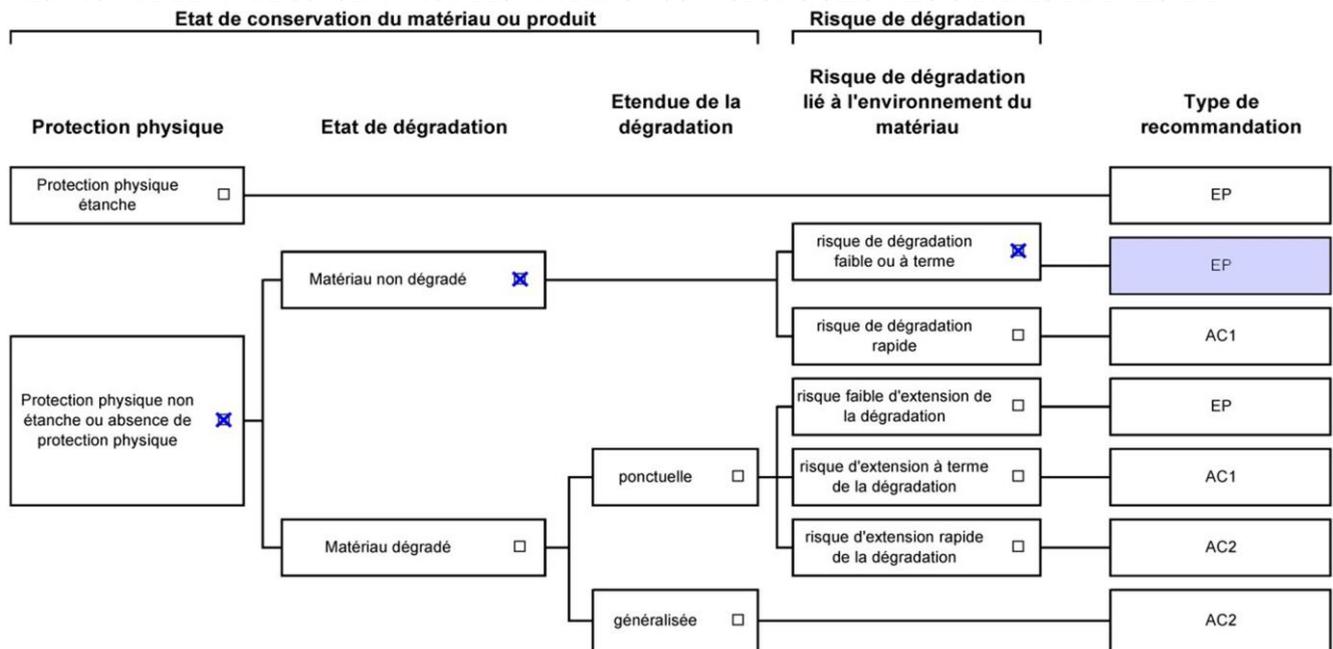
EVALUATION DE L'ETAT DE CONSERVATION DES MATERIAUX OU PRODUITS SELON LES CRITERES DE LA LISTE B
