Rapport de repérage des matériaux et produits contenant de l'amiante avant réalisation de travaux dans un immeuble bâti

Numéro de dossier : MA2202022581
Date d'édition: 22/03/2022

13LDM0903
7 AVENUE CHARLES PEGUY porte 93
(13LDM0903)
77000 MELUN

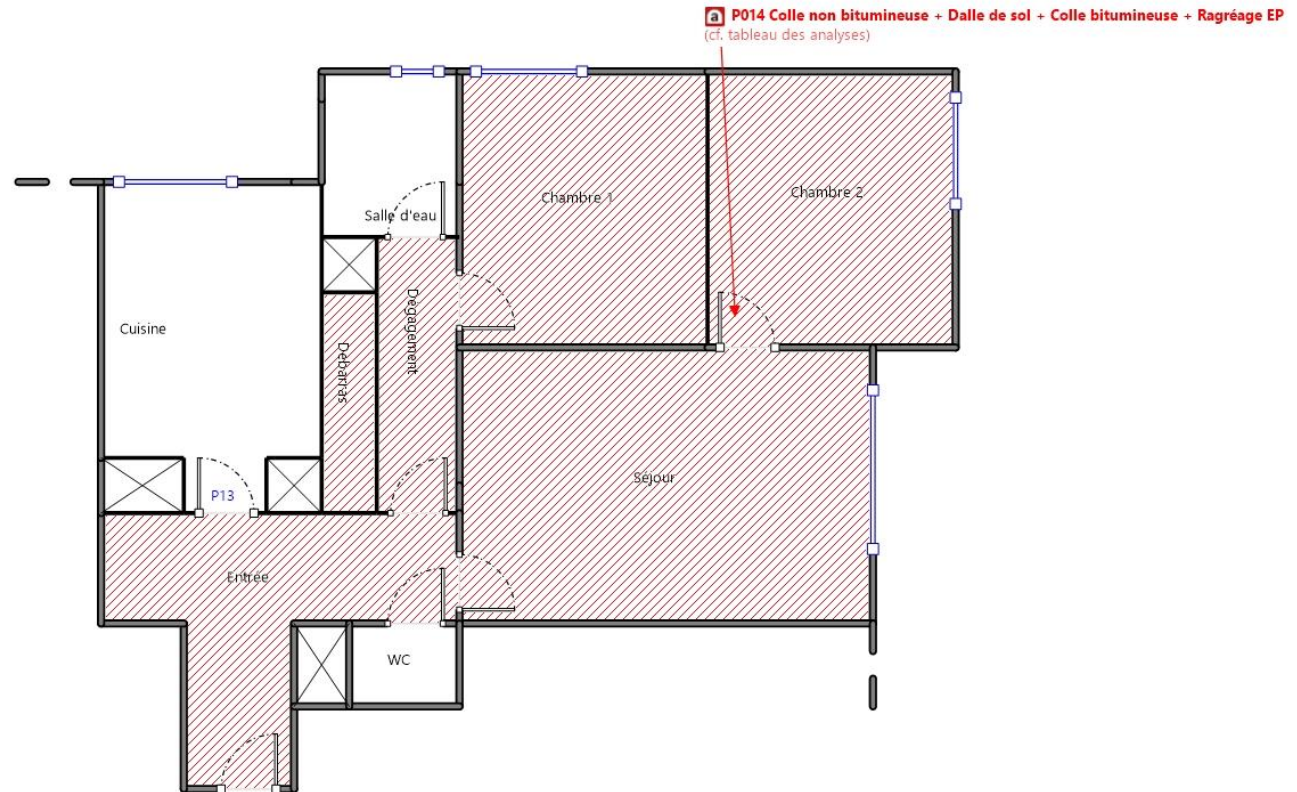
ZPSO010	9 eme etage	Entrée; Dégagement; Debarras; Chambre 1; Séjour; Chambre 2	Sol	<p><u>Analyse : P014</u></p> <p>- Phase 1 Matériau souple de type revêtement de sol (marron) (Absence d'amiante)</p> <p>- Phase 2 Matériau semi-dur de type dalle de sol (gris) (Présence d'amiante)</p> <p>- Phase 3 Matériau de type colle bitumineux (noir) ; matériau de type colle (jaune) ; matériau semi-dur de type ragréage (gris) (Présence d'amiante)</p>	49.9m2
