Rapport de mission de repérage des matériaux et produits contenant de l'amiante avant réalisation de travaux

21 RUE DU CL DE LATOUR

77000 MELUN

RAPPORT N° :	13LDN0201	Laboratoire d'Analyses :	ITGA
Repérage réalisé le :	27/11/2018	Adresse laboratoire :	3 RUE ARMAND HERPIN LACROIX - CS 46537 35065 RENNES CEDEX
Accompagnateur :		Numéro d'accréditation :	1-5967
Par :	Gaetan BEDEL	Organisme d'assurance professionnelle :	AXA France
N° certificat :	CPDI3869	Adresse assurance :	313 Terrasses de l'Arche 92727 NANTERRE CEDEX
Date d'obtention :	22/04/2016	N° de contrat d'assurance :	10063271004
Organisme certificateur	I.CERT PARC EDONIA - BAT G - RUE DE LA TERRE VICTORIA - 35760 SAINT GREGOIRE	Date de validité :	31/12/2018

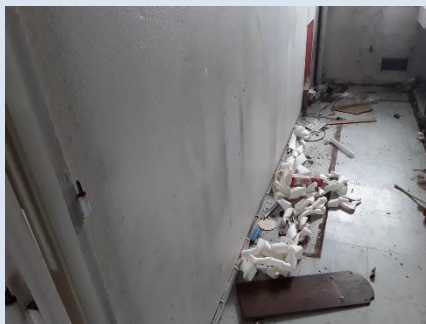
PRELEVEMENT : 13LDN0201P001			
NOM DU CLIENT	NUMERO DU DOSSIER		PIECE OU LOCAL
OPH77	13LDN0201 27/11/2018		Cuisine (RC)
ELEMENT	DESCRIPTIF DU LABORATOIRE	DATE DE PRELEVEMENT	NOM DE L'OPERATEUR
Enduit / Peinture béton	Enduit plâtreux blanc en vrac + peinture non séparable	27/11/2018	BEDEL Gaetan
LOCALISATION		RESULTAT	
Mur A		Amiante non détecté

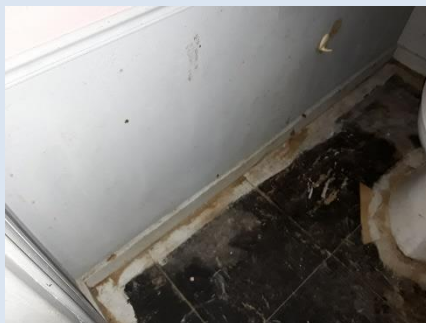
PRELEVEMENT : 13LDN0201P002			
NOM DU CLIENT	NUMERO DU DOSSIER		PIECE OU LOCAL
OPH77	13LDN0201 27/11/2018		WC (RC)
ELEMENT	DESCRIPTIF DU LABORATOIRE	DATE DE PRELEVEMENT	NOM DE L'OPERATEUR
Enduit / Peinture	Enduit beige en vrac + peintures multiples non séparable	27/11/2018	BEDEL Gaetan
LOCALISATION		RESULTAT	
Mur A		Amiante non détecté

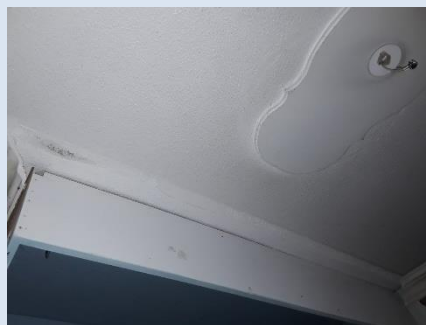
PRELEVEMENT : 13LDN0201P003			
NOM DU CLIENT	NUMERO DU DOSSIER	PIECE OU LOCAL	
OPH77	13LDN0201 27/11/2018	Salle de bains (RC)	
ELEMENT	DESCRIPTIF DU LABORATOIRE	DATE DE PRELEVEMENT	NOM DE L'OPERATEUR
Enduit / Peinture béton	Enduit plâtreux blanc en vrac + peinture non séparable	27/11/2018	BEDEL Gaetan
LOCALISATION		RESULTAT	
Plafond		Amiante non détecté

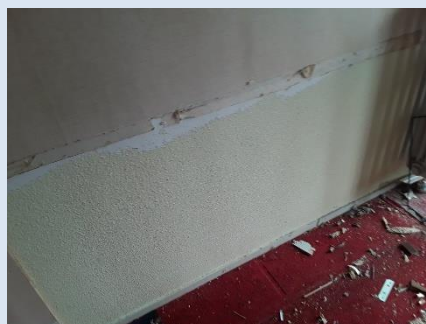
PRELEVEMENT : 13LDN0201P004			
NOM DU CLIENT	NUMERO DU DOSSIER	PIECE OU LOCAL	
OPH77	13LDN0201 27/11/2018	Chambre 1 (RC)	
ELEMENT	DESCRIPTIF DU LABORATOIRE	DATE DE PRELEVEMENT	NOM DE L'OPERATEUR
Enduit / Peinture béton	Enduit plâtreux blanc en vrac + peinture non séparable	27/11/2018	BEDEL Gaetan
LOCALISATION		RESULTAT	
Mur A		Amiante non détecté

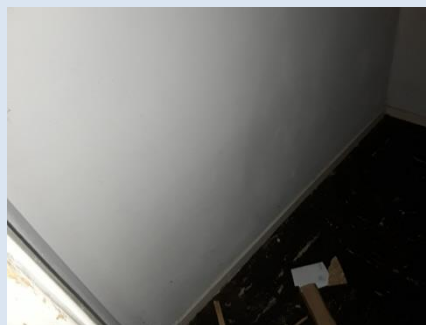
PRELEVEMENT : 13LDN0201P005			
NOM DU CLIENT	NUMERO DU DOSSIER		PIECE OU LOCAL
OPH77	13LDN0201 27/11/2018		Cellier (RC)
ELEMENT	DESCRIPTIF DU LABORATOIRE	DATE DE PRELEVEMENT	NOM DE L'OPERATEUR
Enduit / Peinture	Enduit beige en vrac + peintures multiples non séparable	27/11/2018	BEDEL Gaetan
LOCALISATION		RESULTAT	
Mur A		Amiante non détecté

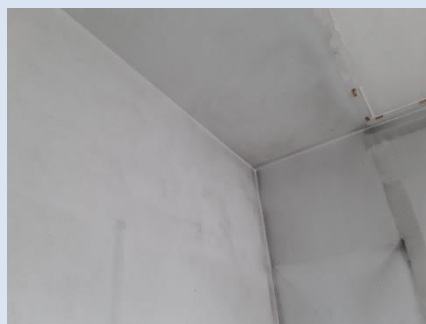
PRELEVEMENT : 13LDN0201P006			
NOM DU CLIENT	NUMERO DU DOSSIER		PIECE OU LOCAL
OPH77	13LDN0201 27/11/2018		Chambre 2 (RC)
ELEMENT	DESCRIPTIF DU LABORATOIRE	DATE DE PRELEVEMENT	NOM DE L'OPERATEUR
Enduit / Peinture béton	Enduit plâtreux blanc en vrac + peinture non séparable	27/11/2018	BEDEL Gaetan
LOCALISATION		RESULTAT	
Plafond		Amiante non détecté

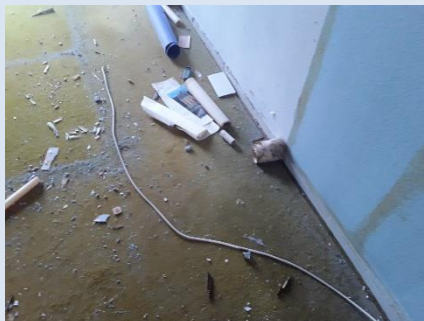
PRELEVEMENT : 13LDN0201P007			
NOM DU CLIENT	NUMERO DU DOSSIER	PIECE OU LOCAL	
OPH77	13LDN0201 27/11/2018	Chambre 2 (RC)	
ELEMENT	DESCRIPTIF DU LABORATOIRE	DATE DE PRELEVEMENT	NOM DE L'OPERATEUR
Moquette	Moquette beige avec poussières	27/11/2018	BEDEL Gaetan
LOCALISATION		RESULTAT	
Sol		Fr1:Amiante non détecté

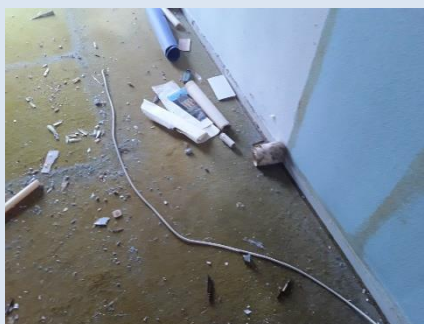
PRELEVEMENT : 13LDN0201P007			
NOM DU CLIENT	NUMERO DU DOSSIER	PIECE OU LOCAL	
OPH77	13LDN0201 27/11/2018	Chambre 2 (RC)	
ELEMENT	DESCRIPTIF DU LABORATOIRE	DATE DE PRELEVEMENT	NOM DE L'OPERATEUR
Moquette	Dalle dure cassante noire	27/11/2018	BEDEL Gaetan
LOCALISATION		RESULTAT	
Sol		Fr2:Amiante détecté (Chrysotile)

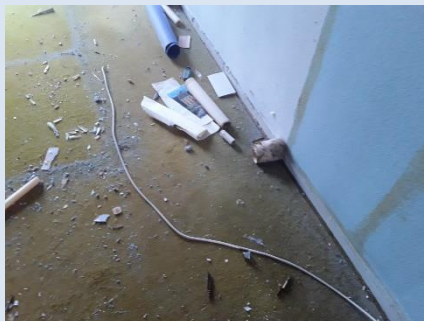
PRELEVEMENT : 13LDN0201P007			
NOM DU CLIENT	NUMERO DU DOSSIER	PIECE OU LOCAL	
OPH77	13LDN0201 27/11/2018	Chambre 2 (RC)	
ELEMENT	DESCRIPTIF DU LABORATOIRE	DATE DE PRELEVEMENT	NOM DE L'OPERATEUR
Moquette	Colle bitumineuse noire en faible quantité	27/11/2018	BEDEL Gaetan
LOCALISATION		RESULTAT	
Sol		Fr3:Amiante détecté (Chrysotile)

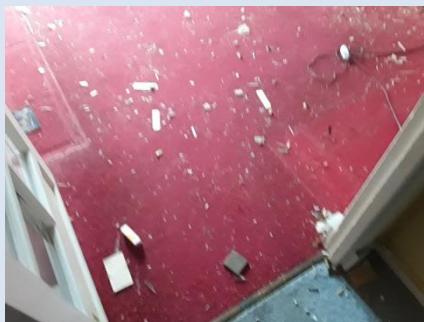
PRELEVEMENT : 13LDN0201P008			
NOM DU CLIENT	NUMERO DU DOSSIER	PIECE OU LOCAL	
OPH77	13LDN0201 27/11/2018	Chambre 1 (RC)	
ELEMENT	DESCRIPTIF DU LABORATOIRE	DATE DE PRELEVEMENT	NOM DE L'OPERATEUR
Moquette	Moquette rouge avec couche en mousse + colle polymère jaune non séparable	27/11/2018	BEDEL Gaetan
LOCALISATION		RESULTAT	
Sol		Amiante non détecté

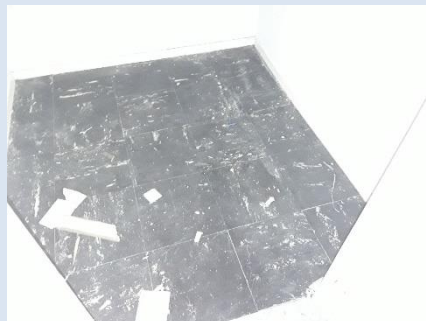
PRELEVEMENT : 13LDN0201P009			
NOM DU CLIENT	NUMERO DU DOSSIER	PIECE OU LOCAL	
OPH77	13LDN0201 27/11/2018	Cellier (RC)	
ELEMENT	DESCRIPTIF DU LABORATOIRE	DATE DE PRELEVEMENT	NOM DE L'OPERATEUR
Dalle de sol	Dalle dure cassante noire	27/11/2018	BEDEL Gaetan
LOCALISATION		RESULTAT	
Sol		Fr1:Amiante détecté (Chrysotile)

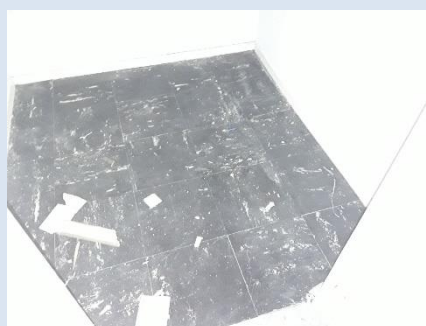
PRELEVEMENT : 13LDN0201P009			
NOM DU CLIENT	NUMERO DU DOSSIER	PIECE OU LOCAL	
OPH77	13LDN0201 27/11/2018	Cellier (RC)	
ELEMENT	DESCRIPTIF DU LABORATOIRE	DATE DE PRELEVEMENT	NOM DE L'OPERATEUR
Dalle de sol	Colle bitumineuse noire	27/11/2018	BEDEL Gaetan
LOCALISATION		RESULTAT	
Sol		Fr2:Amiante détecté (Chrysotile)

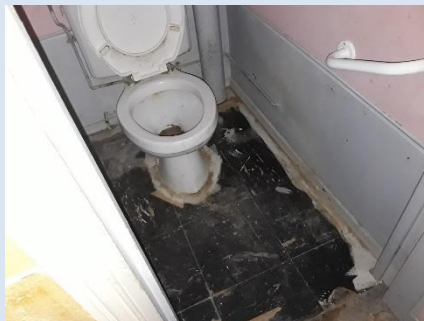
PRELEVEMENT : 13LDN0201P010			
NOM DU CLIENT	NUMERO DU DOSSIER	PIECE OU LOCAL	
OPH77	13LDN0201 27/11/2018	WC (RC)	
ELEMENT	DESCRIPTIF DU LABORATOIRE	DATE DE PRELEVEMENT	NOM DE L'OPERATEUR
Dalle de sol	Dalle dure cassante noire	27/11/2018	BEDEL Gaetan
LOCALISATION		RESULTAT	
Sol		Fr1:Amiante détecté (Chrysotile)

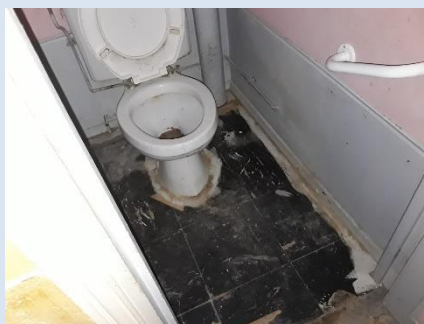
PRELEVEMENT : 13LDN0201P010			
NOM DU CLIENT	NUMERO DU DOSSIER	PIECE OU LOCAL	
OPH77	13LDN0201 27/11/2018	WC (RC)	
ELEMENT	DESCRIPTIF DU LABORATOIRE	DATE DE PRELEVEMENT	NOM DE L'OPERATEUR
Dalle de sol	Colle bitumineuse noire + ragréage gris non séparable	27/11/2018	BEDEL Gaetan
LOCALISATION		RESULTAT	
Sol		Fr2:Amiante détecté (Chrysotile)

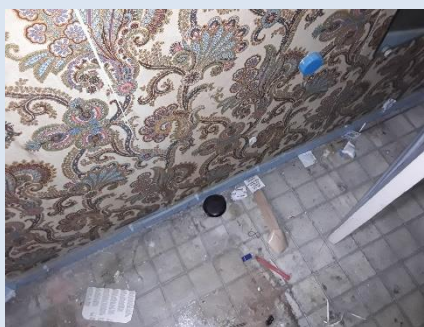
PRELEVEMENT : 13LDN0201P011			
NOM DU CLIENT	NUMERO DU DOSSIER	PIECE OU LOCAL	
OPH77	13LDN0201 27/11/2018	Salle de bains (RC)	
ELEMENT	DESCRIPTIF DU LABORATOIRE	DATE DE PRELEVEMENT	NOM DE L'OPERATEUR
Revêtement souple	Colle bitumineuse noire + ragréage gris non séparable	27/11/2018	BEDEL Gaetan
LOCALISATION		RESULTAT	
Sol		Fr1:Amiante détecté (Chrysotile)

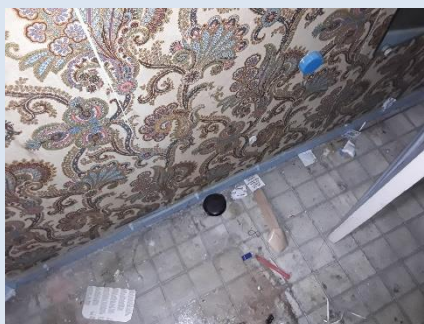
PRELEVEMENT : 13LDN0201P011			
NOM DU CLIENT	NUMERO DU DOSSIER	PIECE OU LOCAL	
OPH77	13LDN0201 27/11/2018	Salle de bains (RC)	
ELEMENT	DESCRIPTIF DU LABORATOIRE	DATE DE PRELEVEMENT	NOM DE L'OPERATEUR
Revêtement souple	Revêtement souple beige	27/11/2018	BEDEL Gaetan
LOCALISATION		RESULTAT	
Sol		Fr2:Amiante non détecté

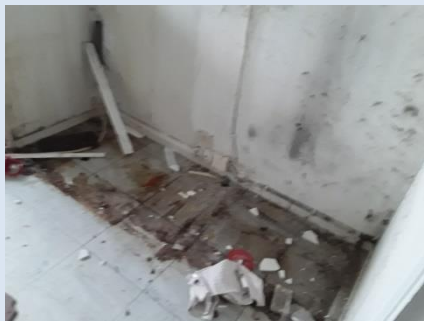
PRELEVEMENT : 13LDN0201P012

NOM DU CLIENT	NUMERO DU DOSSIER	PIECE OU LOCAL	
OPH77	13LDN0201 27/11/2018	Cuisine (RC)	
ELEMENT	DESCRIPTIF DU LABORATOIRE	DATE DE PRELEVEMENT	NOM DE L'OPERATEUR
Dalle de sol	Dalle dure cassante beige	27/11/2018	BEDEL Gaetan
LOCALISATION		RESULTAT	
Sol		Fr1:Amiante détecté (Chrysotile)

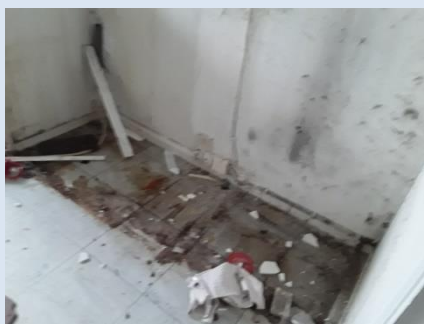
PRELEVEMENT : 13LDN0201P012

NOM DU CLIENT	NUMERO DU DOSSIER	PIECE OU LOCAL	
OPH77	13LDN0201 27/11/2018	Cuisine (RC)	
ELEMENT	DESCRIPTIF DU LABORATOIRE	DATE DE PRELEVEMENT	NOM DE L'OPERATEUR
Dalle de sol	Colle bitumineuse noire + ragréage gris non séparable	27/11/2018	BEDEL Gaetan
LOCALISATION		RESULTAT	
Sol		Fr2:Amiante détecté (Chrysotile)

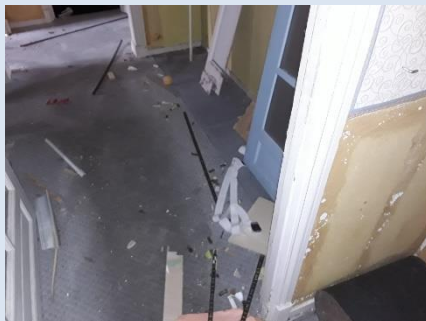
PRELEVEMENT : 13LDN0201P013			
NOM DU CLIENT	NUMERO DU DOSSIER	PIECE OU LOCAL	
OPH77	13LDN0201 27/11/2018	Couloir (RC)	
ELEMENT	DESCRIPTIF DU LABORATOIRE	DATE DE PRELEVEMENT	NOM DE L'OPERATEUR
Moquette	Colle bitumineuse noire en faible quantité	27/11/2018	BEDEL Gaetan
LOCALISATION		RESULTAT	
Sol		Fr1:Amiante détecté (Chrysotile)

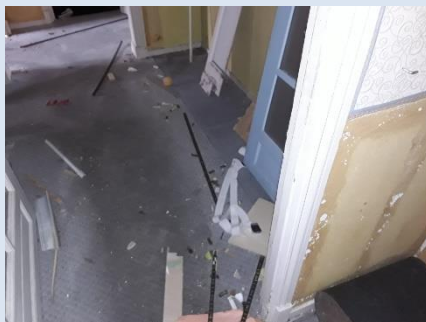
PRELEVEMENT : 13LDN0201P013			
NOM DU CLIENT	NUMERO DU DOSSIER	PIECE OU LOCAL	
OPH77	13LDN0201 27/11/2018	Couloir (RC)	
ELEMENT	DESCRIPTIF DU LABORATOIRE	DATE DE PRELEVEMENT	NOM DE L'OPERATEUR
Moquette	Moquette beige avec poussières + colle polymère jaune non séparable	27/11/2018	BEDEL Gaetan
LOCALISATION		RESULTAT	
Sol		Fr2:Amiante non détecté

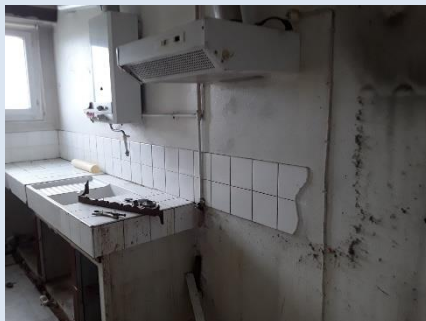
PRELEVEMENT : 13LDN0201P014

NOM DU CLIENT	NUMERO DU DOSSIER	PIECE OU LOCAL	
OPH77	13LDN0201 27/11/2018	Cuisine (RC)	
ELEMENT	DESCRIPTIF DU LABORATOIRE	DATE DE PRELEVEMENT	NOM DE L'OPERATEUR
Faïence 1	Colle beige + carrelage avec poussières	27/11/2018	BEDEL Gaetan
LOCALISATION		RESULTAT	
Mur C		Amiante non détecté

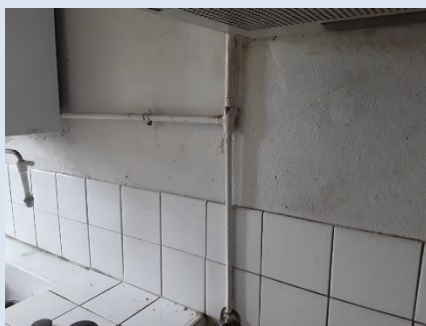
PRELEVEMENT : 13LDN0201P015

NOM DU CLIENT	NUMERO DU DOSSIER	PIECE OU LOCAL	
OPH77	13LDN0201 27/11/2018	Cuisine (RC)	
ELEMENT	DESCRIPTIF DU LABORATOIRE	DATE DE PRELEVEMENT	NOM DE L'OPERATEUR
Peinture	Peintures multiples en vrac	27/11/2018	BEDEL Gaetan
LOCALISATION		RESULTAT	
Réseaux de distribution		Amiante non détecté
