Rapport de repérage des matériaux et produits contenant de l'amiante avant réalisation de travaux dans un immeuble bâti

BATIMENT_A_HALL
21-23 Rue du colonel de Latour

Date du rapport : 05/06/2020

Référence du dossier : 2020
5315_RUE DU COLONEL PICOT_RUE
DU COLONEL LATOUR_HALL

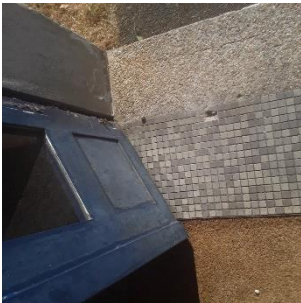
Identification : P001 (Fr1)
Pièce et étage : Hall ESC 21 RC - ZONE 1
Localisation : Sol
Parties d'ouvrages ou de composants : Autres (Colle carrelage)
Descriptif Laboratoire : Carrelage
Résultat (justification) : Amiante non détectée (RESULTAT ANALYSE)

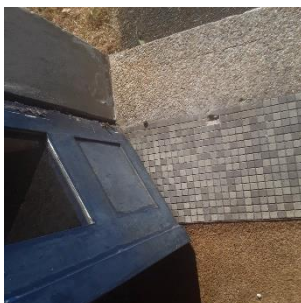
Identification : P001 (Fr2)
Pièce et étage : Hall ESC 21 RC - ZONE 1
Localisation : Sol
Parties d'ouvrages ou de composants : Autres (Colle carrelage)
Descriptif Laboratoire : Colle grise + matériau compact beige hétérogène non séparable
Résultat (justification) : Amiante non détectée (RESULTAT ANALYSE)

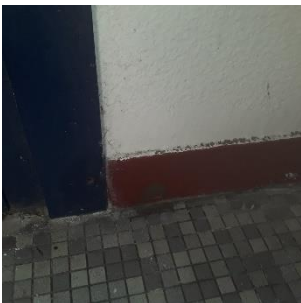
Identification : P002 (Fr1)
Pièce et étage : Hall ESC 21 RC - ZONE 1
Localisation : Mur B
Parties d'ouvrages ou de composants : Autres (Colle plinthe)
Descriptif Laboratoire : Carrelage
Résultat (justification) : Amiante non détectée (RESULTAT ANALYSE)

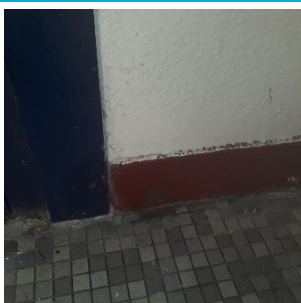
Identification : P002 (Fr2)
Pièce et étage : Hall ESC 21 RC - ZONE 1
Localisation : Mur B
Parties d'ouvrages ou de composants : Autres (Colle plinthe)
Descriptif Laboratoire : Colle grise + couche plâtreuse blanche non séparable + matériau compact beige hétérogène non séparable
Résultat (justification) : Amiante non détectée (RESULTAT ANALYSE)

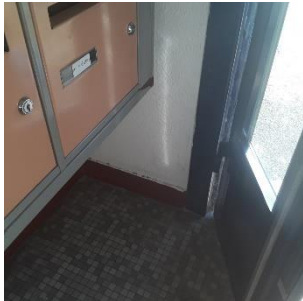
Identification : P003

Localisation : Mur H

Descriptif Laboratoire : Peintures multiples non séparable + enduit compact gris en faible quantité en vrac non séparable + enduit blanc non séparable

Résultat (justification) : Amiante non détectée (RESULTAT ANALYSE)

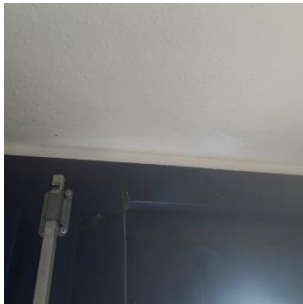
Identification : P004

Localisation : Plafond

Descriptif Laboratoire : Peintures multiples non séparable + enduit plâtreux blanc en vrac

Résultat (justification) : Amiante non détectée (RESULTAT ANALYSE)

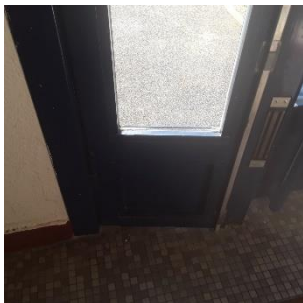
Identification : P005

Localisation : Portes d'entrées

Descriptif Laboratoire : Peintures multiples en vrac

Résultat (justification) : Amiante non détectée (RESULTAT ANALYSE)

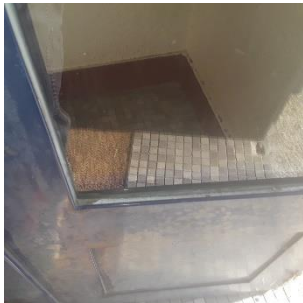
Identification : P006

Localisation : Portes d'entrées

Descriptif Laboratoire : Matériau souple incolore avec poussières

Résultat (justification) : Amiante non détectée (RESULTAT ANALYSE)

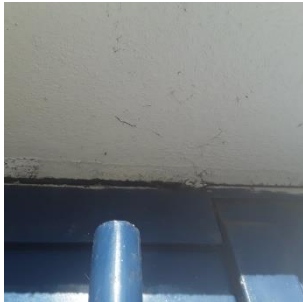
Identification : P007

Localisation : Portes d'entrées

Descriptif Laboratoire : Peinture non séparable + matériau compact gris

Résultat (justification) : Amiante non détectée (RESULTAT ANALYSE)

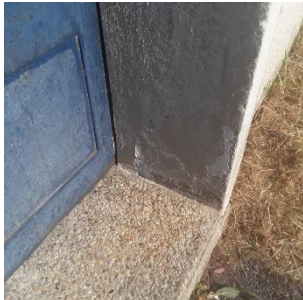
Identification : P008

Localisation : Mur A

Descriptif Laboratoire : Peinture non séparable + enduit plâtreux blanc en vrac + matériau compact gris non séparable

Résultat (justification) : Amiante non détectée (RESULTAT ANALYSE)

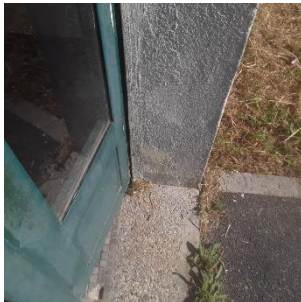
Identification : P016
Pièce et étage : Hall ESC 23 RC - ZONE 1
Localisation : Mur A
Parties d'ouvrages ou de composants : Autres (Enduit)
Descriptif Laboratoire : Peinture non séparable + enduit plâtreux blanc en faible quantité en vrac non séparable + matériau compact gris hétérogène
Résultat (justification) : Amiante non détectée (RESULTAT ANALYSE)
