Rapport de Repérage Amiante Avant réalisation de travaux dans un immeuble bâti

Numéro de dossier : M6487155
Date d'intervention : 05/11/2021

25 RUE DU CL DE LATOUR
77000 MELUN
Porte 1

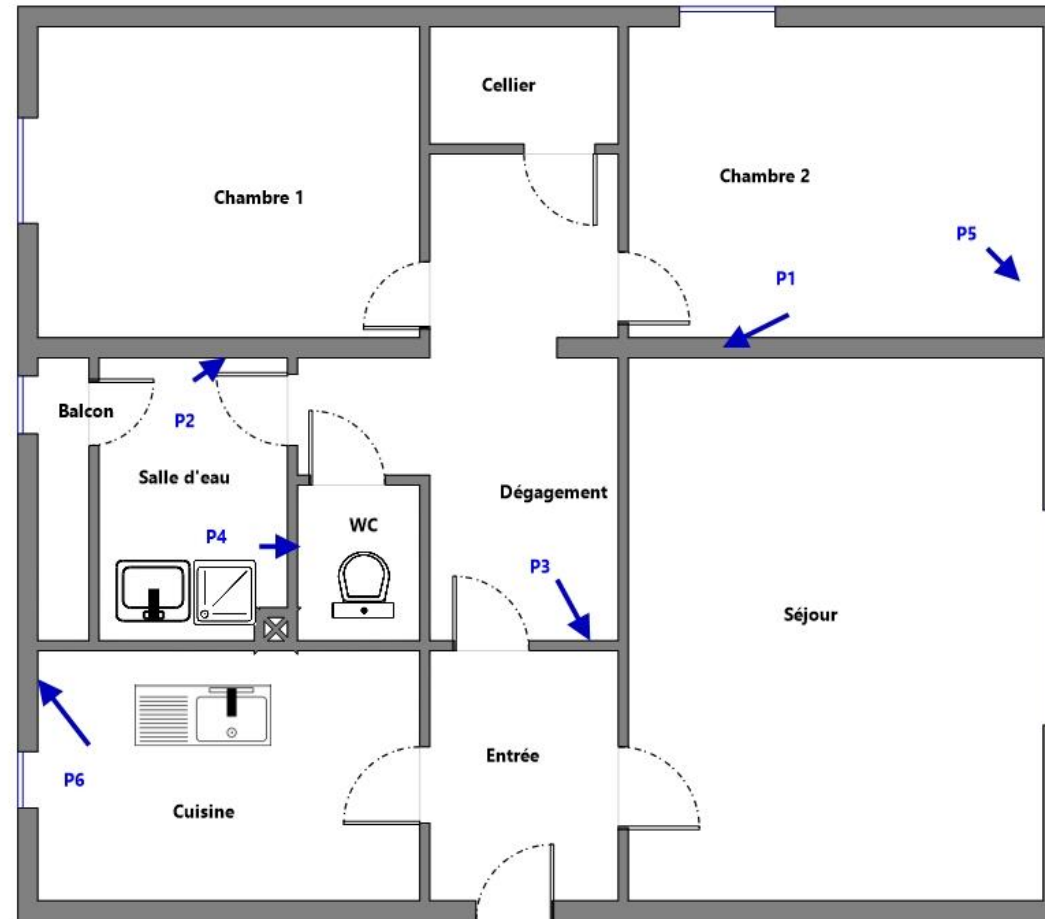
Parois vertical

Planche de repérage des matériaux et produits amiantés
Affaire	M6487155
Opération	BENKHIRA aissa 25 RUE DU CL DE LATOUR 77000 MELUN
Site	MELUN
Date de réalisation	25/11/2021
Matériaux et produits contenant de l'amiante	
	Surface amianté
	Linéaire / paroi amianté (type 1)
	Linéaire / paroi amianté (type 2)
	Conduit amianté
Sondages destructifs / Prélèvements	
	Px Prélèvement Positif
	Px Prélèvement négatif
	Sondage destructif
Types de murs	
	Mur Porteur
	Mur Cloison (type 1)
	Mur Cloison (type 2)
	Gaine technique
Éléments ou pièces non visités	
	Local non visitée
	Élément non visité

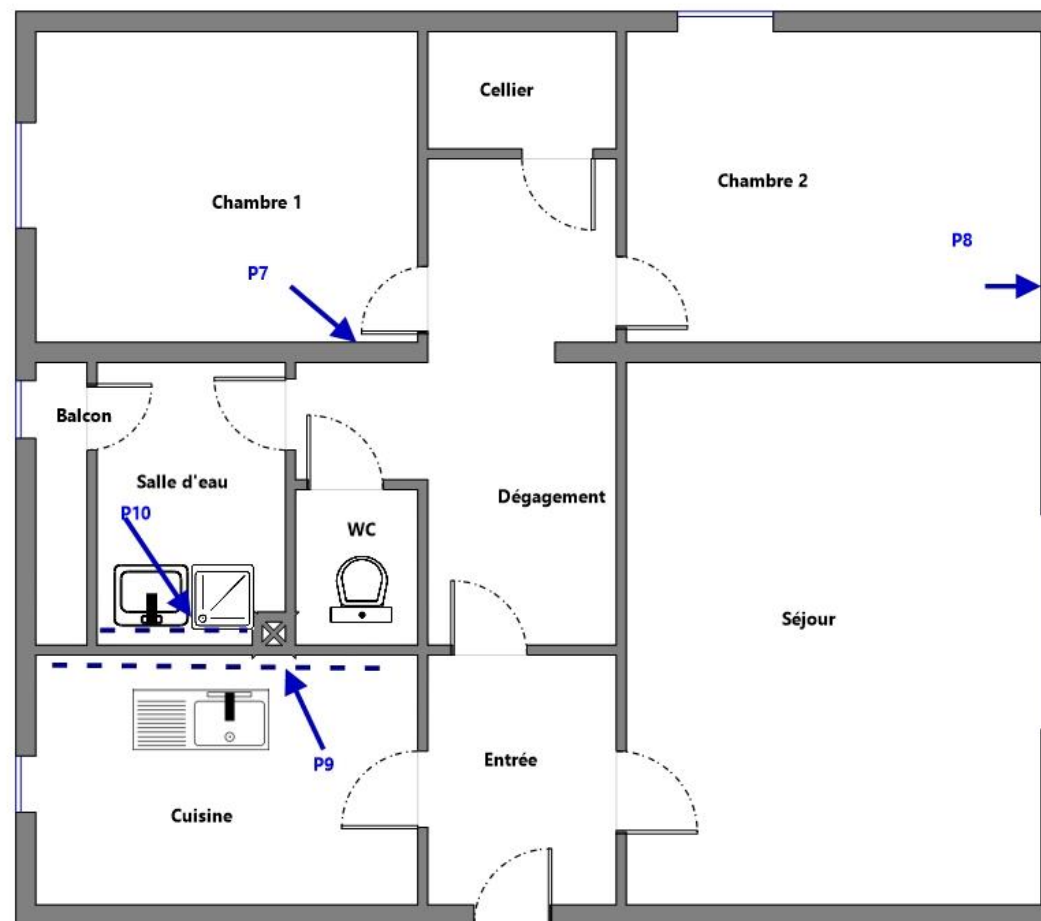
Elements

Planche de repérage des matériaux et produits amiantés
Affaire	M6487155
Opération	BENKHIRA aissa 25 RUE DU CL DE LATOUR
Site	77000 MELUN
Date de réalisation	25/11/2021
Matériaux et produits contenant de l'amiante	
	Surface amianté
	Linéaire / paroi amianté (type 1)
	Linéaire / paroi amianté (type 2)
	Conduit amianté
Sondages destructifs / Prélèvements	
	Prélèvement Positif
	Prélèvement négatif
	Sondage destructif
Types de murs	
	Mur Porteur
	Mur Cloison (type 1)
	Mur Cloison (type 2)
	Gaine technique
Eléments ou pièces non visités	
	Local non visitée
	Elément non visité

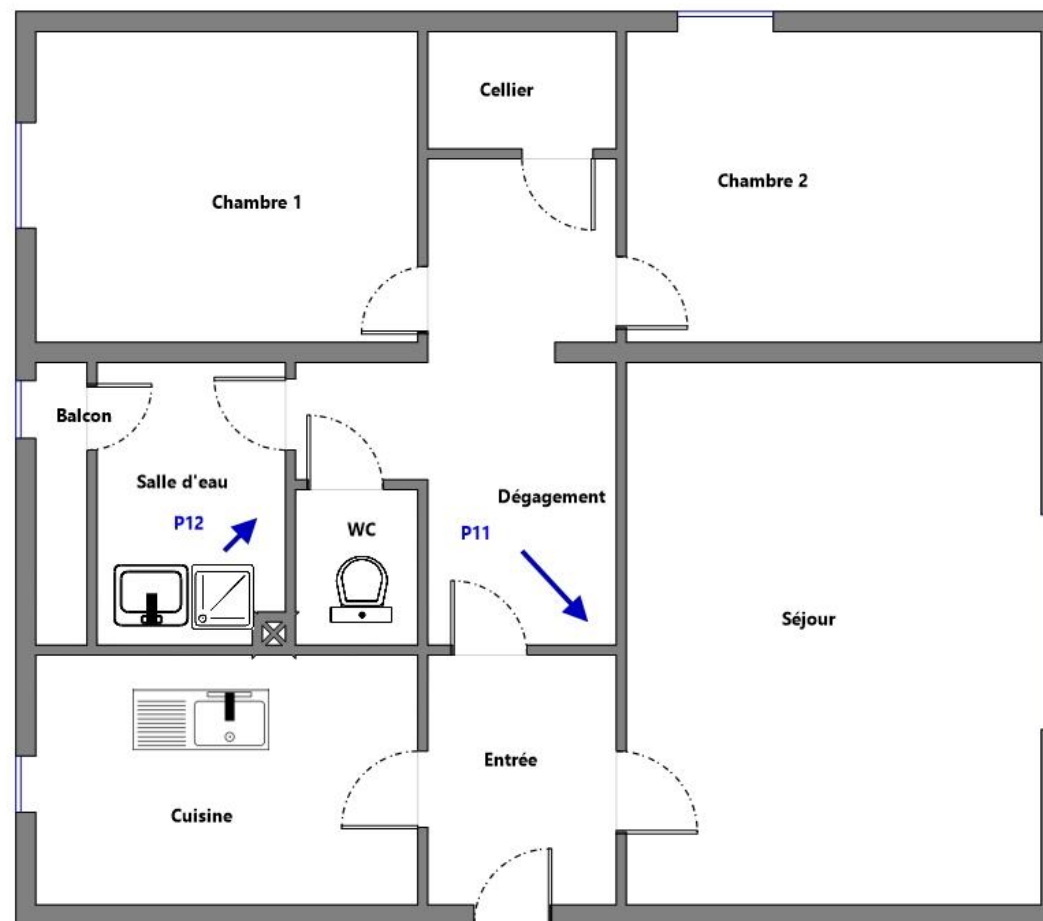
Plafonds

Planche de repérage des matériaux et produits amiantés
Affaire	M6487155
Opération	BENKHIRA aissa 25 RUE DU CL DE LATOUR
Site	77000 MELUN
Date de réalisation	25/11/2021
Matériaux et produits contenant de l'amiante	
	Surface amianté
	Linéaire / paroi amianté (type 1)
	Linéaire / paroi amianté (type 2)
	Conduit amianté
Sondages destructifs / Prélèvements	
	Prélèvement Positif
	Prélèvement négatif
	Sondage destructif
Types de murs	
	Mur Porteur
	Mur Cloison (type 1)
	Mur Cloison (type 2)
	Gaine technique
Eléments ou pièces non visités	
	Local non visitée
	Elément non visité
