Rapport de Repérage Amiante Avant réalisation de travaux dans un immeuble bâti

Numéro de dossier : M6558025
Date d'intervention : 05/07/2021

25 RUE DU CL DE LATOUR
77000 MELUN

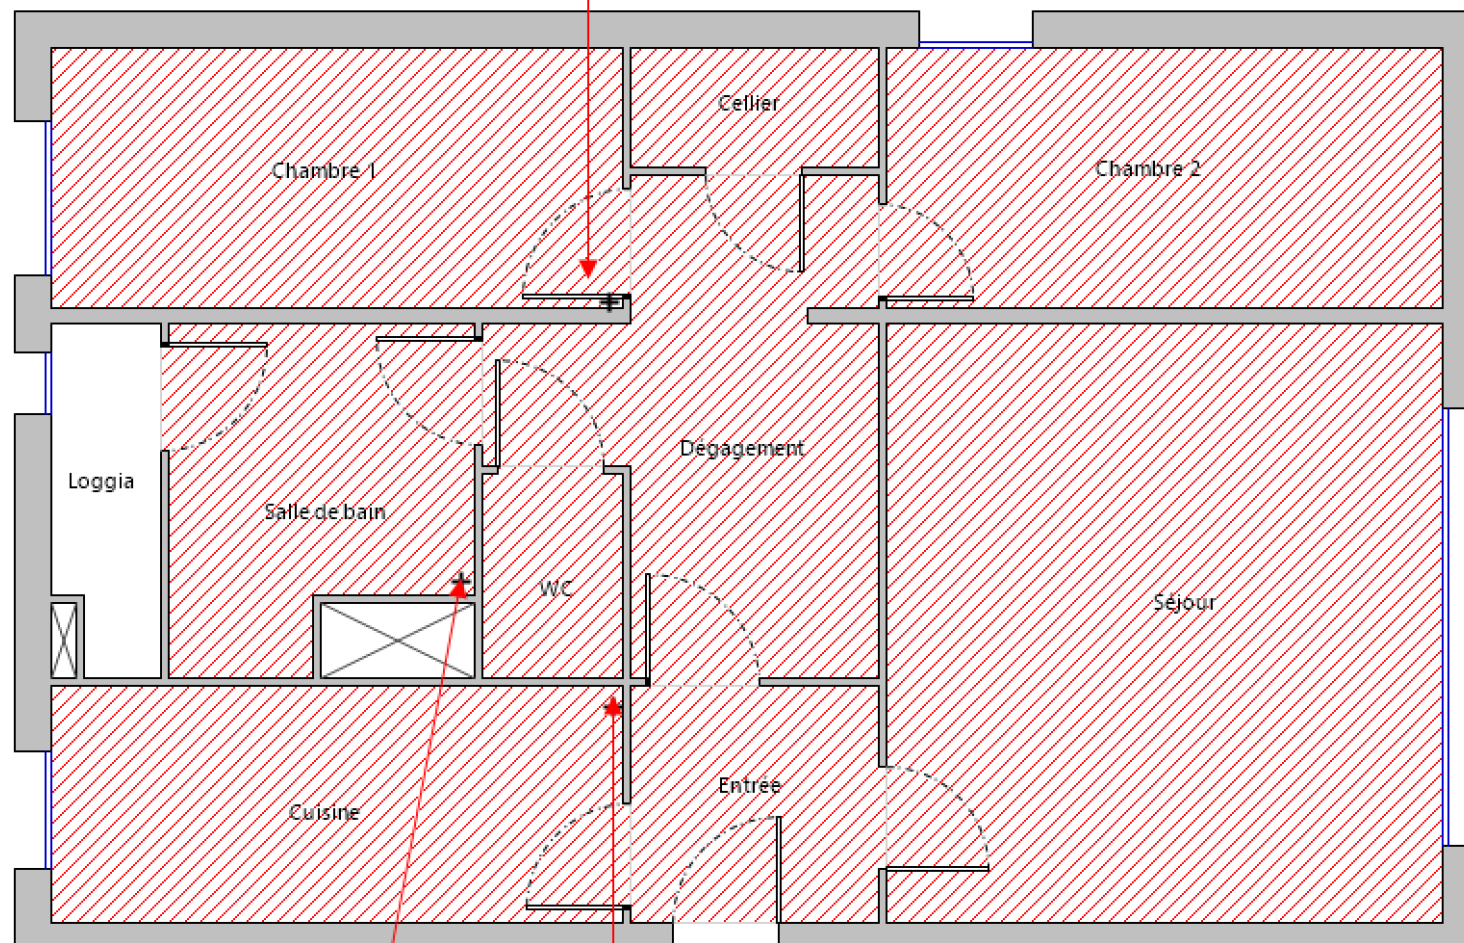
----- 3ème étage -----
Croquis Sol

a P002 Colle non bitumineuse + Dalle de sol + Colle bitumineuse EP
(cf. tableau des analyses)

a P003 Dalle de sol + Colle bitumineuse EP
(cf. tableau des analyses)

a P001 Colle non bitumineuse + Dalle de sol + Colle bitumineuse EP
(cf. tableau des analyses)
