Rapport de mission de repérage des matériaux et produits contenant de l'amiante avant réalisation de travaux

21 COLONEL DE LATOUR

21
MELUN

RAPPORT N° :	MELUN - 21 COLONEL DE LATOUR	Laboratoire d'Analyses :	ITGA
Repérage réalisé le :	27/12/2017	Adresse laboratoire :	3 RUE ARMAND HERPIN LACROIX - CS 46537 35065 RENNES CEDEX
Accompagnateur :		Numéro d'accréditation :	1-5967
Par :	Laurent CATE	Organisme d'assurance professionnelle :	ALLIANZ
N° certificat :	CPDI3681	Adresse assurance :	Direction Opérations Entreprises 5C Esplanade Charles de Gaulle 33081 BORDEAUX CEDEX
Date d'obtention :	25/11/2015	N° de contrat d'assurance :	55897385
Organisme certificateur	I.Cert PARC EDONIA - BAT G - RUE DE LA TERRE VICTORIA - 35760 SAINT GREGOIRE	Date de validité :	31/12/2017

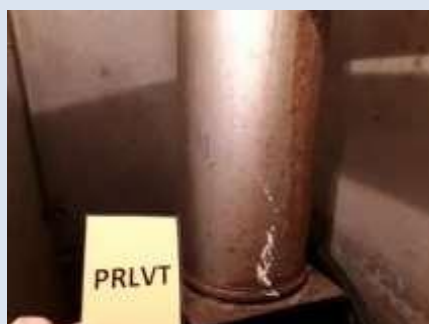
PRELEVEMENT : MELUN - 21 COLONEL DE LATOUR P001			
NOM DU CLIENT	NUMERO DU DOSSIER		PIECE OU LOCAL
OPH77	MELUN - 21 COLONEL DE LATOUR 27/12/2017		Locaux vide-ordures
ELEMENT	DESCRIPTIF DU LABORATOIRE	DATE DE PRELEVEMENT	NOM DE L'OPERATEUR
Peinture	Peinture en faible quantité en vrac	27/12/2017	CATE Laurent
LOCALISATION		RESULTAT	
Pelles vides-ordures		Amiante non détecté

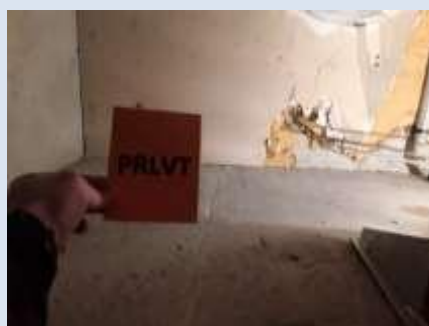
PRELEVEMENT : MELUN - 21 COLONEL DE LATOUR P002			
NOM DU CLIENT	NUMERO DU DOSSIER		PIECE OU LOCAL
OPH77	MELUN - 21 COLONEL DE LATOUR 27/12/2017		Locaux vide-ordures
ELEMENT	DESCRIPTIF DU LABORATOIRE	DATE DE PRELEVEMENT	NOM DE L'OPERATEUR
Enduit	Matériau fibreux jaune non séparable + enduit plâtreux blanc en vrac + carton non séparable	27/12/2017	CATE Laurent
LOCALISATION		RESULTAT	
Plafond		Amiante non détecté

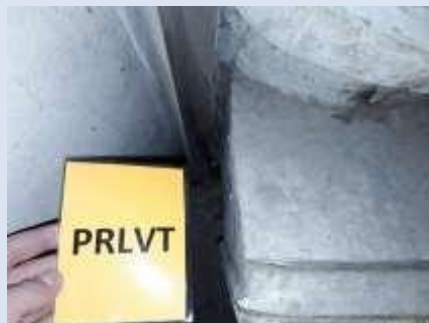
PRELEVEMENT : MELUN - 21 COLONEL DE LATOUR P003

NOM DU CLIENT	NUMERO DU DOSSIER	PIECE OU LOCAL	
OPH77	MELUN - 21 COLONEL DE LATOUR 27/12/2017	Local ordures ménagères	
ELEMENT	DESCRIPTIF DU LABORATOIRE	DATE DE PRELEVEMENT	NOM DE L'OPERATEUR
Joint	Matériau souple gris avec poussières	27/12/2017	CATE Laurent
LOCALISATION		RESULTAT	
Pelles vides-ordures		Amiante non détecté

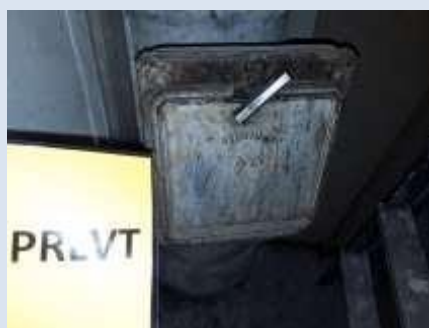
PRELEVEMENT : MELUN - 21 COLONEL DE LATOUR P004

NOM DU CLIENT	NUMERO DU DOSSIER	PIECE OU LOCAL	
OPH77	MELUN - 21 COLONEL DE LATOUR 27/12/2017	Local ordures ménagères	
ELEMENT	DESCRIPTIF DU LABORATOIRE	DATE DE PRELEVEMENT	NOM DE L'OPERATEUR
Peinture	Peintures multiples en vrac	27/12/2017	CATE Laurent
LOCALISATION		RESULTAT	
Pelles vides-ordures		Amiante non détecté

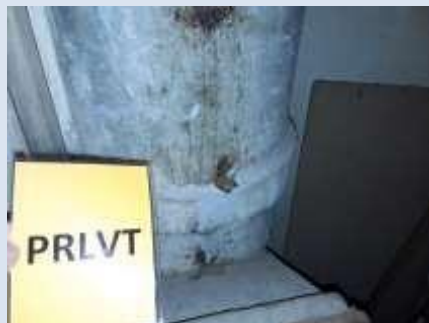
PRELEVEMENT : MELUN - 21 COLONEL DE LATOUR P005			
NOM DU CLIENT	NUMERO DU DOSSIER	PIECE OU LOCAL	
OPH77	MELUN - 21 COLONEL DE LATOUR 27/12/2017	Local ordures ménagères	
ELEMENT	DESCRIPTIF DU LABORATOIRE	DATE DE PRELEVEMENT	NOM DE L'OPERATEUR
Joint d'assemblage	Matériau souple gris avec poussières	27/12/2017	CATE Laurent
LOCALISATION		RESULTAT	
Conduits		Amiante non détecté

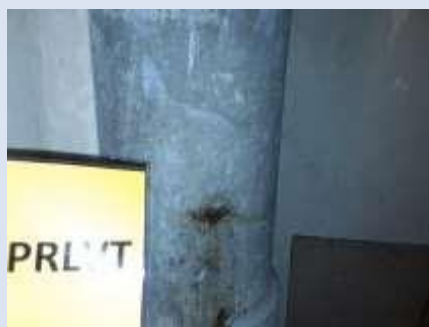
PIECE	ETAGE	ELEMENTS	DESCRIPTIF LABORATOIRE	Echantillon	REPERAGE	ETAT	RESULTAT
Local ordures ménagères		Conduit Amiante ciment	Matériau gris en vrac avec fibres visibles	MELUN - 21 COLONEL DE LATOUR P006	Conduits	BON ETAT	Amiante détecté (Chrysotile- Crocidolite)
Local ordures ménagères		Joint	Matériau fibreux beige avec fibres visibles + peinture	MELUN - 21 COLONEL DE LATOUR P008	Pelles vides- ordures	DEGRADATION PARTIELLE	Amiante détecté (Chrysotile- Amosite)

PRELEVEMENT : MELUN - 21 COLONEL DE LATOUR P006			
NOM DU CLIENT	NUMERO DU DOSSIER	PIECE OU LOCAL	
OPH77	MELUN - 21 COLONEL DE LATOUR 27/12/2017	Local ordures ménagères	
ELEMENT	DESCRIPTIF DU LABORATOIRE	DATE DE PRELEVEMENT	NOM DE L'OPERATEUR
Conduit Amiante ciment	Matériau gris en vrac avec fibres visibles	27/12/2017	CATE Laurent
LOCALISATION		RESULTAT	
Conduits		Amiante détecté (Chrysotile-Crocidolite)

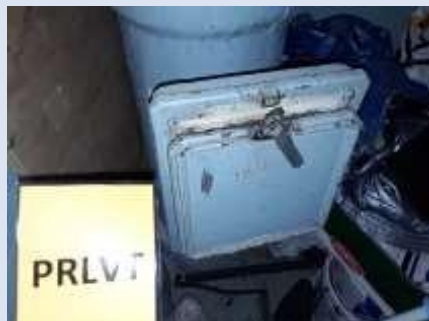
PRELEVEMENT : MELUN - 21 COLONEL DE LATOUR P007

NOM DU CLIENT	NUMERO DU DOSSIER		PIECE OU LOCAL
OPH77	MELUN - 21 COLONEL DE LATOUR 27/12/2017		Local ordures ménagères
ELEMENT	DESCRIPTIF DU LABORATOIRE	DATE DE PRELEVEMENT	NOM DE L'OPERATEUR
Peinture	Peintures multiples en vrac	27/12/2017	CATE Laurent
LOCALISATION		RESULTAT	
Pelles vides-ordures		Amiante non détecté

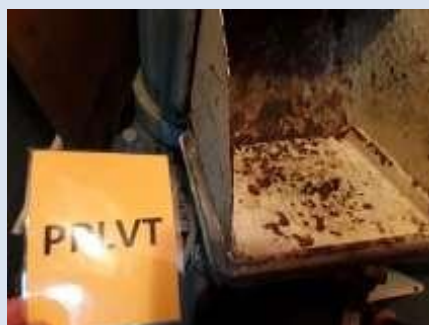
PRELEVEMENT : MELUN - 21 COLONEL DE LATOUR P008

PIECE	ETAGE	ELEMENTS	DESCRIPTIF LABORATOIRE	REPERAGE	Echantillon	METHODE	ETAT	RESULTAT
Local ordures ménagères		Conduit Amiante ciment	Matériau gris en vrac avec fibres visibles	Conduits	MELUN - 21 COLONEL DE LATOUR P006	RESULTAT ANALYSE	BON ETAT	Amiante détecté (Chrysotile-Crocidolite)
Local ordures ménagères		Joint	Matériau fibreux beige avec fibres visibles + peinture	Pelles vides-ordures	MELUN - 21 COLONEL DE LATOUR P008	RESULTAT ANALYSE	DEGRADATION PARTIELLE	Amiante détecté (Chrysotile-Amosite)

NOM DU CLIENT	NUMERO DU DOSSIER		PIECE OU LOCAL
OPH77	MELUN - 21 COLONEL DE LATOUR 27/12/2017		Local ordures ménagères
ELEMENT	DESCRIPTIF DU LABORATOIRE	DATE DE PRELEVEMENT	NOM DE L'OPERATEUR
Joint	Matériau fibreux beige avec fibres visibles + peinture	27/12/2017	CATE Laurent
LOCALISATION		RESULTAT	
Pelles vides-ordures		Amiante détecté (Chrysotile-Amosite)

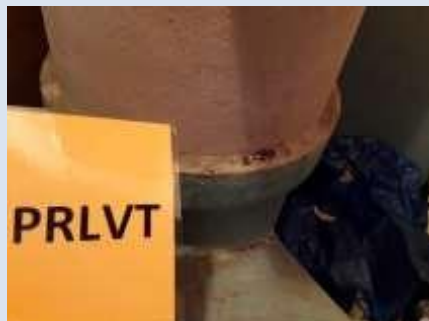
PRELEVEMENT : MELUN - 21 COLONEL DE LATOUR P009			
NOM DU CLIENT	NUMERO DU DOSSIER	PIECE OU LOCAL	
OPH77	MELUN - 21 COLONEL DE LATOUR 27/12/2017	Local ordures ménagères	
ELEMENT	DESCRIPTIF DU LABORATOIRE	DATE DE PRELEVEMENT	NOM DE L'OPERATEUR
Joint d'assemblage	Matériau gris en vrac + peinture non séparable	27/12/2017	CATE Laurent
LOCALISATION		RESULTAT	
Conduits		Amiante non détecté
