Rapport de mission de repérage des matériaux et produits contenant de l'amiante avant réalisation de travaux

23 COLONEL DE LATOUR

23
MELUN

RAPPORT N° :	MELUN - 23 COLONEL DE LATOUR	Laboratoire d'Analyses :	ITGA
Repérage réalisé le :	27/12/2017	Adresse laboratoire :	3 RUE ARMAND HERPIN LACROIX - CS 46537 35065 RENNES CEDEX
Accompagnateur :		Numéro d'accréditation :	1-5967
Par :	Mickaël JULIEN	Organisme d'assurance professionnelle :	ALLIANZ
N° certificat :	CPDI 4129	Adresse assurance :	Direction Opérations Entreprises 5C Esplanade Charles de Gaulle 33081 BORDEAUX CEDEX
Date d'obtention :	01/01/2017	N° de contrat d'assurance :	55897385
Organisme certificateur	I.CERT Parc Edonia - Bâtiment G - Rue de la Terre Victoria - 35760 SAINT-GREGOIRE	Date de validité :	31/12/2017

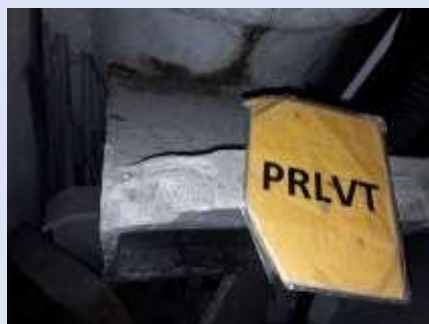
PRELEVEMENT : MELUN - 23 COLONEL DE LATOURP001			
NOM DU CLIENT	NUMERO DU DOSSIER		PIECE OU LOCAL
OPH77	MELUN - 23 COLONEL DE LATOUR 27/12/2017		Locaux vide-ordures
ELEMENT	DESCRIPTIF DU LABORATOIRE	DATE DE PRELEVEMENT	NOM DE L'OPERATEUR
Conduit VO	Matériau gris en vrac avec fibres visibles	27/12/2017	JULIEN Mickaël
LOCALISATION		RESULTAT	
Conduits		Amiante détecté (Chrysotile)

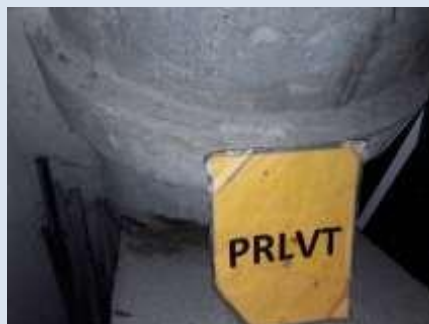
PRELEVEMENT : MELUN - 23 COLONEL DE LATOURP002			
NOM DU CLIENT	NUMERO DU DOSSIER		PIECE OU LOCAL
OPH77	MELUN - 23 COLONEL DE LATOUR 27/12/2017		Locaux vide-ordures
ELEMENT	DESCRIPTIF DU LABORATOIRE	DATE DE PRELEVEMENT	NOM DE L'OPERATEUR
Joint	Matériau gris en vrac avec fibres visibles	27/12/2017	JULIEN Mickaël
LOCALISATION		RESULTAT	
Conduits		Amiante détecté (Chrysotile)

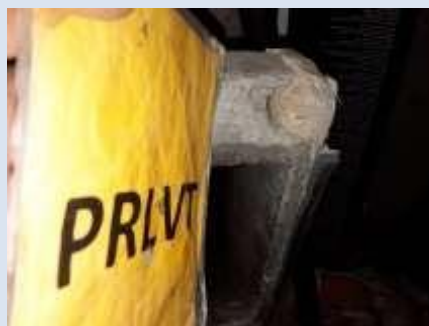
PRELEVEMENT : MELUN - 23 COLONEL DE LATOURP003			
NOM DU CLIENT	NUMERO DU DOSSIER		PIECE OU LOCAL
OPH77	MELUN - 23 COLONEL DE LATOUR 27/12/2017		Locaux vide-ordures
ELEMENT	DESCRIPTIF DU LABORATOIRE	DATE DE PRELEVEMENT	NOM DE L'OPERATEUR
Joint d'assemblage	Matériau souple gris avec poussières + matériau gris en faible quantité non séparable + matériau rose non séparable	27/12/2017	JULIEN Mickaël
LOCALISATION		RESULTAT	
Pelles vides-ordures		Amiante non détecté

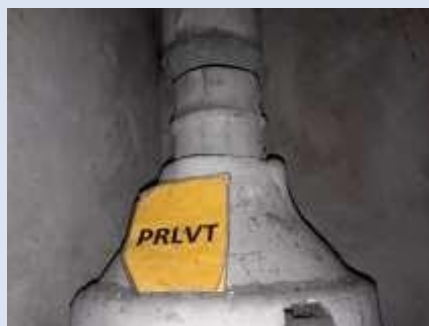
PRELEVEMENT : MELUN - 23 COLONEL DE LATOURP004			
NOM DU CLIENT	NUMERO DU DOSSIER		PIECE OU LOCAL
OPH77	MELUN - 23 COLONEL DE LATOUR 27/12/2017		Locaux vide-ordures
ELEMENT	DESCRIPTIF DU LABORATOIRE	DATE DE PRELEVEMENT	NOM DE L'OPERATEUR
Conduit VO	Matériau gris en vrac avec fibres visibles	27/12/2017	JULIEN Mickaël
LOCALISATION		RESULTAT	
Conduits		Amiante détecté (Chrysotile)

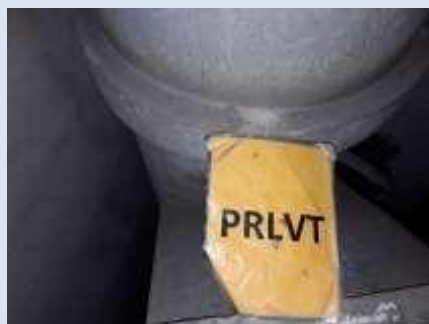
PRELEVEMENT : MELUN - 23 COLONEL DE LATOURP005			
NOM DU CLIENT	NUMERO DU DOSSIER		PIECE OU LOCAL
OPH77	MELUN - 23 COLONEL DE LATOUR 27/12/2017		Locaux vide-ordures
ELEMENT	DESCRIPTIF DU LABORATOIRE	DATE DE PRELEVEMENT	NOM DE L'OPERATEUR
Joint	Matériau gris en vrac + peinture en faible quantité non séparable	27/12/2017	JULIEN Mickaël
LOCALISATION		RESULTAT	
Conduits		Amiante non détecté

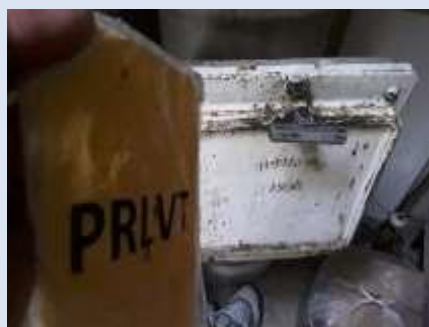
PRELEVEMENT : MELUN - 23 COLONEL DE LATOURP006			
NOM DU CLIENT	NUMERO DU DOSSIER		PIECE OU LOCAL
OPH77	MELUN - 23 COLONEL DE LATOUR 27/12/2017		Locaux vide-ordures
ELEMENT	DESCRIPTIF DU LABORATOIRE	DATE DE PRELEVEMENT	NOM DE L'OPERATEUR
Peinture	Peintures multiples en faible quantité en vrac	27/12/2017	JULIEN Mickaël
LOCALISATION		RESULTAT	
Pelles vides-ordures		Amiante non détecté

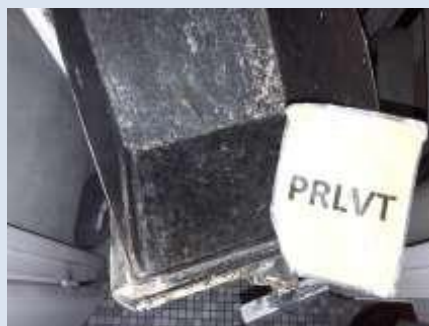
PRELEVEMENT : MELUN - 23 COLONEL DE LATOURP007

NOM DU CLIENT	NUMERO DU DOSSIER	PIECE OU LOCAL	
OPH77	MELUN - 23 COLONEL DE LATOUR 27/12/2017	Locaux vide-ordures	
ELEMENT	DESCRIPTIF DU LABORATOIRE	DATE DE PRELEVEMENT	NOM DE L'OPERATEUR
Joint	Matériau fibreux beige avec fibres visibles avec poussières	27/12/2017	JULIEN Mickaël
LOCALISATION		RESULTAT	
Pelles vides-ordures		Amiante détecté (Chrysotile)

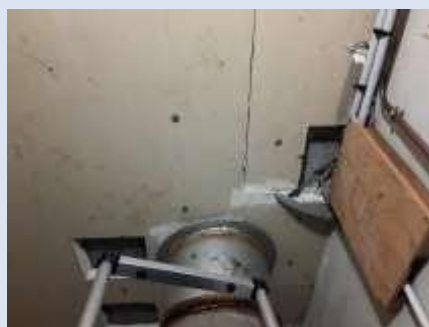
PRELEVEMENT : MELUN - 23 COLONEL DE LATOURP008

NOM DU CLIENT	NUMERO DU DOSSIER	PIECE OU LOCAL	
OPH77	MELUN - 23 COLONEL DE LATOUR 27/12/2017	Locaux vide-ordures	
ELEMENT	DESCRIPTIF DU LABORATOIRE	DATE DE PRELEVEMENT	NOM DE L'OPERATEUR
Enduit plaque de plâtre	Enduit plâtreux blanc en vrac + carton non séparable + peinture en faible quantité non séparable	27/12/2017	JULIEN Mickaël
LOCALISATION		RESULTAT	
Plafond		Amiante non détecté

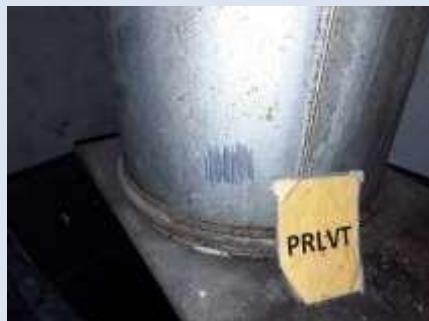
PRELEVEMENT : MELUN - 23 COLONEL DE LATOURP009			
NOM DU CLIENT	NUMERO DU DOSSIER		PIECE OU LOCAL
OPH77	MELUN - 23 COLONEL DE LATOUR 27/12/2017		Locaux vide-ordures
ELEMENT	DESCRIPTIF DU LABORATOIRE	DATE DE PRELEVEMENT	NOM DE L'OPERATEUR
Peinture	Peinture en faible quantité en vrac	27/12/2017	JULIEN Mickaël
LOCALISATION		RESULTAT	
Pelles vides-ordures		Amiante non détecté	
EMPLACEMENT
