## Rapport de mission de repérage des matériaux et produits contenant de l'amiante avant réalisation de travaux

27 COLONEL DE LATOUR

27  
MELUN

RAPPORT N° :	MELUN - 27 COLONEL DE LATOUR	Laboratoire d'Analyses :	ITGA
Repérage réalisé le :	27/12/2017	Adresse laboratoire :	3 RUE ARMAND HERPIN LACROIX - CS 46537 35065 RENNES CEDEX
Accompagnateur :		Numéro d'accréditation :	1-5967
Par :	Alain LEITE LOPES	Organisme d'assurance professionnelle :	ALLIANZ
N° certificat :	C023-SE04-2017	Adresse assurance :	Direction Opérations Entreprises 5C Esplanade Charles de Gaulle 33081 BORDEAUX CEDEX
Date d'obtention :	24/08/2017	N° de contrat d'assurance :	55897385
Organisme certificateur	QUALIT'COMPETENCES 16 rue Willars - 52100 THONVILLE	Date de validité :	31/12/2017

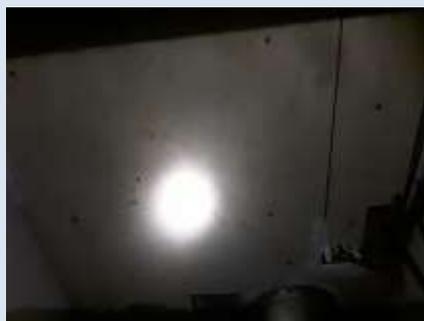
PRELEVEMENT : MELUN - 27 COLONEL DE LATOURP001			
NOM DU CLIENT	NUMERO DU DOSSIER		PIECE OU LOCAL
OPH77	MELUN - 27 COLONEL DE LATOUR 27/12/2017		Gaines vide-ordures
ELEMENT	DESCRIPTIF DU LABORATOIRE	DATE DE PRELEVEMENT	NOM DE L'OPERATEUR
Enduit	Enduit blanc en vrac non séparable + peinture en faible quantité non séparable	27/12/2017	LEITE LOPES Alain
LOCALISATION		RESULTAT	
Plafond		Amiante non détecté

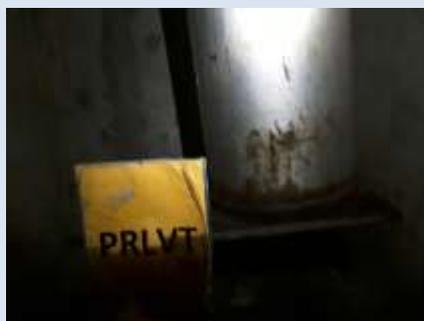
PRELEVEMENT : MELUN - 27 COLONEL DE LATOURP002			
NOM DU CLIENT	NUMERO DU DOSSIER		PIECE OU LOCAL
OPH77	MELUN - 27 COLONEL DE LATOUR 27/12/2017		Gaines vide-ordures
ELEMENT	DESCRIPTIF DU LABORATOIRE	DATE DE PRELEVEMENT	NOM DE L'OPERATEUR
Peinture	Peintures multiples en vrac + matériau gris en faible quantité non séparable	27/12/2017	LEITE LOPES Alain
LOCALISATION		RESULTAT	
Conduits		Amiante non détecté

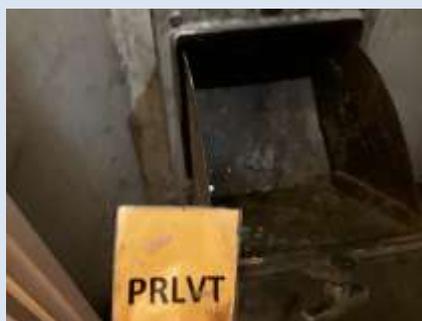
PRELEVEMENT : MELUN - 27 COLONEL DE LATOURP003

NOM DU CLIENT	NUMERO DU DOSSIER	PIECE OU LOCAL	
OPH77	MELUN - 27 COLONEL DE LATOUR 27/12/2017	Gaines vide-ordures	
ELEMENT	DESCRIPTIF DU LABORATOIRE	DATE DE PRELEVEMENT	NOM DE L'OPERATEUR
Joint	Matériau fibreux beige avec fibres visibles avec poussières	27/12/2017	LEITE LOPES Alain
LOCALISATION		RESULTAT	
Conduits		Amiante détecté (Amosite-Chrysotile)

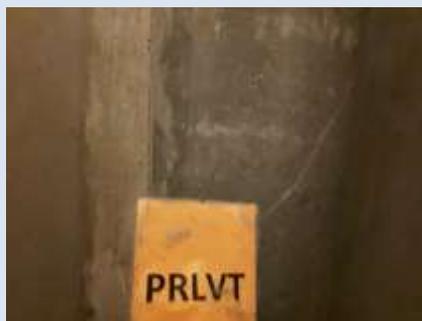
PRELEVEMENT : MELUN - 27 COLONEL DE LATOURP004

NOM DU CLIENT	NUMERO DU DOSSIER	PIECE OU LOCAL	
OPH77	MELUN - 27 COLONEL DE LATOUR 27/12/2017	Gaines vide-ordures	
ELEMENT	DESCRIPTIF DU LABORATOIRE	DATE DE PRELEVEMENT	NOM DE L'OPERATEUR
Conduit Amiante ciment	Fibrociment gris en vrac avec fibres visibles	27/12/2017	LEITE LOPES Alain
LOCALISATION		RESULTAT	
Conduits		Amiante détecté (Chrysotile-Crocidolite)

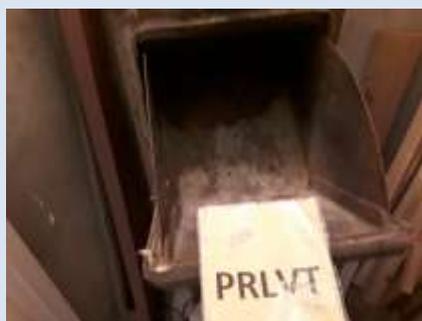
PRELEVEMENT : MELUN - 27 COLONEL DE LATOURP005			
NOM DU CLIENT	NUMERO DU DOSSIER	PIECE OU LOCAL	
OPH77	MELUN - 27 COLONEL DE LATOUR 27/12/2017	Gaines vide-ordures	
ELEMENT	DESCRIPTIF DU LABORATOIRE	DATE DE PRELEVEMENT	NOM DE L'OPERATEUR
Joint	Matériau fibreux beige avec fibres visibles avec poussières	27/12/2017	LEITE LOPES Alain
LOCALISATION		RESULTAT	
Conduits		Amiante détecté (Amosite-Chrysotile)

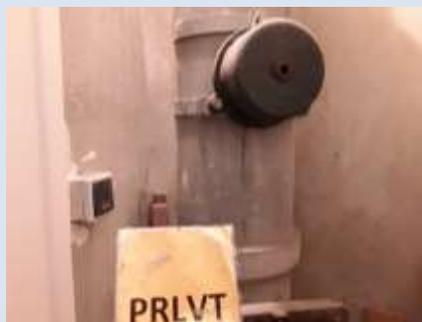
PRELEVEMENT : MELUN - 27 COLONEL DE LATOURP006			
NOM DU CLIENT	NUMERO DU DOSSIER	PIECE OU LOCAL	
OPH77	MELUN - 27 COLONEL DE LATOUR 27/12/2017	Gaines vide-ordures	
ELEMENT	DESCRIPTIF DU LABORATOIRE	DATE DE PRELEVEMENT	NOM DE L'OPERATEUR
Peinture	Matériau gris en vrac hétérogène non séparable + matériau gris en vrac avec fibres visibles non séparable + peinture en faible quantité non séparable	27/12/2017	LEITE LOPES Alain
LOCALISATION		RESULTAT	
Conduits		Amiante détecté (Chrysotile)
