## Rapport de mission de repérage des matériaux et produits contenant de l'amiante avant réalisation de travaux

29 COLONEL DE LATOUR

29  
MELUN

RAPPORT N° :	MELUN - 29 COLONEL DE LATOUR	Laboratoire d'Analyses :	ITGA
Repérage réalisé le :	27/12/2017	Adresse laboratoire :	3 RUE ARMAND HERPIN LACROIX - CS 46537 35065 RENNES CEDEX
Accompagnateur :		Numéro d'accréditation :	1-5967
Par :	Laurent CATE	Organisme d'assurance professionnelle :	ALLIANZ
N° certificat :	CPDI3681	Adresse assurance :	Direction Opérations Entreprises 5C Esplanade Charles de Gaulle 33081 BORDEAUX CEDEX
Date d'obtention :	25/11/2015	N° de contrat d'assurance :	55897385
Organisme certificateur	I.Cert PARC EDONIA - BAT G - RUE DE LA TERRE VICTORIA - 35760 SAINT GREGOIRE	Date de validité :	31/12/2017

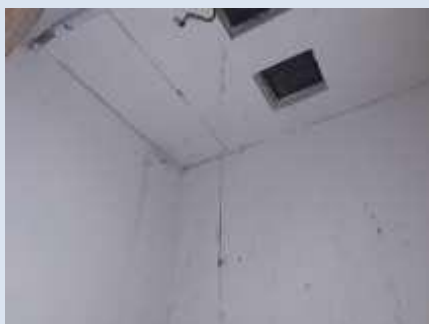
PRELEVEMENT : MELUN - 29 COLONEL DE LATOURP001			
NOM DU CLIENT	NUMERO DU DOSSIER		PIECE OU LOCAL
OPH77	MELUN - 29 COLONEL DE LATOUR 27/12/2017		Locaux vide-ordures
ELEMENT	DESCRIPTIF DU LABORATOIRE	DATE DE PRELEVEMENT	NOM DE L'OPERATEUR
Enduit	Carton en faible quantité	27/12/2017	CATE Laurent
LOCALISATION		RESULTAT	
Plafond		Fr1:Quantité insuffisante pour analyse

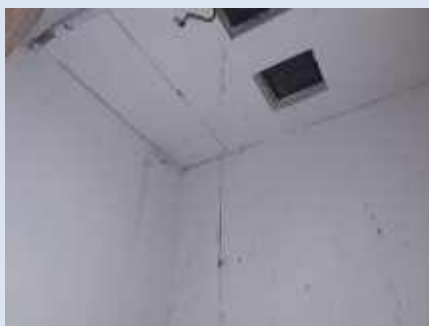
PRELEVEMENT : MELUN - 29 COLONEL DE LATOURP001			
NOM DU CLIENT	NUMERO DU DOSSIER		PIECE OU LOCAL
OPH77	MELUN - 29 COLONEL DE LATOUR 27/12/2017		Locaux vide-ordures
ELEMENT	DESCRIPTIF DU LABORATOIRE	DATE DE PRELEVEMENT	NOM DE L'OPERATEUR
Enduit	Enduit plâtreux blanc en vrac non séparable non séparable	27/12/2017	CATE Laurent
LOCALISATION		RESULTAT	
Plafond		Fr2:Amiante non détecté

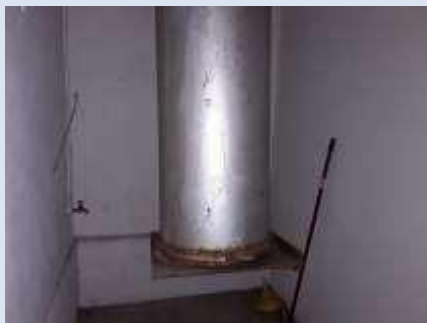
**PRELEVEMENT : MELUN - 29 COLONEL DE LATOURP002**

NOM DU CLIENT	NUMERO DU DOSSIER		PIECE OU LOCAL
OPH77	MELUN - 29 COLONEL DE LATOUR 27/12/2017		Locaux vide-ordures
ELEMENT	DESCRIPTIF DU LABORATOIRE	DATE DE PRELEVEMENT	NOM DE L'OPERATEUR
Peinture	Peinture en faible quantité en vrac	27/12/2017	CATE Laurent
LOCALISATION		RESULTAT	
Pelles vides-ordures		Amiante non détecté

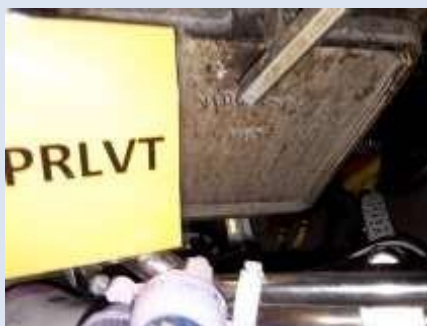
**PRELEVEMENT : MELUN - 29 COLONEL DE LATOURP003**

NOM DU CLIENT	NUMERO DU DOSSIER		PIECE OU LOCAL
OPH77	MELUN - 29 COLONEL DE LATOUR 27/12/2017		Local ordures ménagères
ELEMENT	DESCRIPTIF DU LABORATOIRE	DATE DE PRELEVEMENT	NOM DE L'OPERATEUR
Peinture	Peinture en faible quantité en vrac	27/12/2017	CATE Laurent
LOCALISATION		RESULTAT	
Pelles vides-ordures		Amiante non détecté

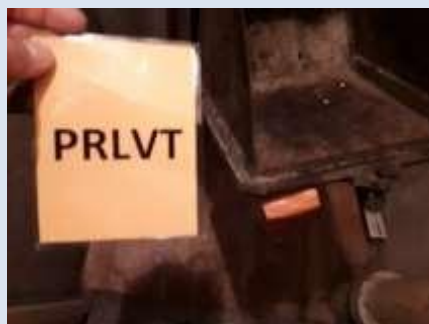
PRELEVEMENT : MELUN - 29 COLONEL DE LATOURP004			
NOM DU CLIENT	NUMERO DU DOSSIER		PIECE OU LOCAL
OPH77	MELUN - 29 COLONEL DE LATOUR 27/12/2017		Local ordures ménagères
ELEMENT	DESCRIPTIF DU LABORATOIRE	DATE DE PRELEVEMENT	NOM DE L'OPERATEUR
Joint	Matériau gris en vrac avec fibres visibles avec poussières	27/12/2017	CATE Laurent
LOCALISATION		RESULTAT	
Pelles vides-ordures		Amiante détecté (Chrysotile)

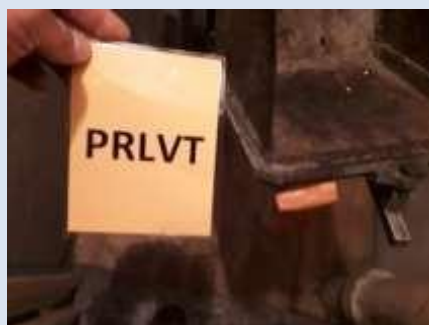
PRELEVEMENT : MELUN - 29 COLONEL DE LATOURP005			
NOM DU CLIENT	NUMERO DU DOSSIER		PIECE OU LOCAL
OPH77	MELUN - 29 COLONEL DE LATOUR 27/12/2017		Local ordures ménagères
ELEMENT	DESCRIPTIF DU LABORATOIRE	DATE DE PRELEVEMENT	NOM DE L'OPERATEUR
Joint	Matériau compact gris en vrac	27/12/2017	CATE Laurent
LOCALISATION		RESULTAT	
Conduits		Amiante non détecté

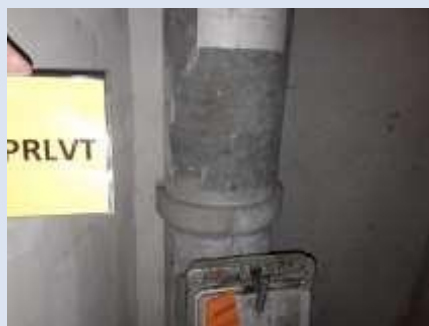
PRELEVEMENT : MELUN - 29 COLONEL DE LATOURP006			
NOM DU CLIENT	NUMERO DU DOSSIER	PIECE OU LOCAL	
OPH77	MELUN - 29 COLONEL DE LATOUR 27/12/2017	Local ordures ménagères	
ELEMENT	DESCRIPTIF DU LABORATOIRE	DATE DE PRELEVEMENT	NOM DE L'OPERATEUR
Conduit Amiante ciment	Matériau gris en vrac avec fibres visibles	27/12/2017	CATE Laurent
LOCALISATION		RESULTAT	
Conduits		Amiante détecté (Chrysotile-Crocidolite)

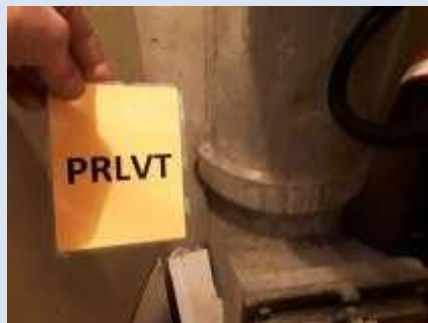
PRELEVEMENT : MELUN - 29 COLONEL DE LATOURP008			
NOM DU CLIENT	NUMERO DU DOSSIER	PIECE OU LOCAL	
OPH77	MELUN - 29 COLONEL DE LATOUR 27/12/2017	Local ordures ménagères	
ELEMENT	DESCRIPTIF DU LABORATOIRE	DATE DE PRELEVEMENT	NOM DE L'OPERATEUR
Joint d'assemblage	Matériau gris en vrac avec poussières	27/12/2017	CATE Laurent
LOCALISATION		RESULTAT	
Conduits		Amiante non détecté

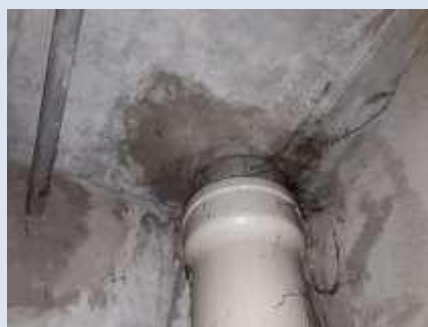
PRELEVEMENT : MELUN - 29 COLONEL DE LATOURP009			
NOM DU CLIENT	NUMERO DU DOSSIER	PIECE OU LOCAL	
OPH77	MELUN - 29 COLONEL DE LATOUR 27/12/2017	Local ordures ménagères	
ELEMENT	DESCRIPTIF DU LABORATOIRE	DATE DE PRELEVEMENT	NOM DE L'OPERATEUR
Conduit Amiante ciment	Matériau gris en vrac avec fibres visibles	27/12/2017	CATE Laurent
LOCALISATION		RESULTAT	
Conduits		Amiante détecté (Chrysotile-Crocidolite)
