Rapport de mission de repérage des matériaux et produits contenant de l'amiante avant réalisation de travaux

31 COLONEL DE LATOUR

MELUN

RAPPORT N° :	MELUN - 31 COLONEL DE LATOUR	Laboratoire d'Analyses :	ITGA
Repérage réalisé le :	27/12/2017	Adresse laboratoire :	3 RUE ARMAND HERPIN LACROIX - CS 46537 35065 RENNES CEDEX
Accompagnateur :		Numéro d'accréditation :	1-5967
Par :	Olivier GUERIN	Organisme d'assurance professionnelle :	ALLIANZ
N° certificat :	17-881	Adresse assurance :	Direction Opérations Entreprises 5C Esplanade Charles de Gaulle 33081 BORDEAUX CEDEX
Date d'obtention :	17/02/2017	N° de contrat d'assurance :	55897385
Organisme certificateur	ABCIDIA Certification 4 route de la Noue - 91190 GIF-SUR-YVETTE	Date de validité :	31/12/2017

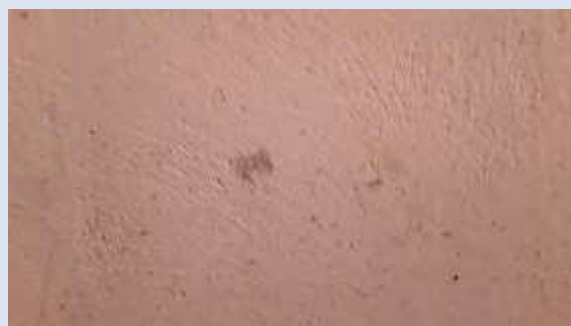
PRELEVEMENT : MELUN - 31 COLONEL DE LATOURP001			
NOM DU CLIENT	NUMERO DU DOSSIER		PIECE OU LOCAL
OPH77	MELUN - 31 COLONEL DE LATOUR 27/12/2017		Local poubelles
ELEMENT	DESCRIPTIF DU LABORATOIRE	DATE DE PRELEVEMENT	NOM DE L'OPERATEUR
Enduit / Peinture béton	Enduit gris en vrac + peinture non séparable	27/12/2017	GUERIN Olivier
LOCALISATION		RESULTAT	
Mur C		Amiante non détecté

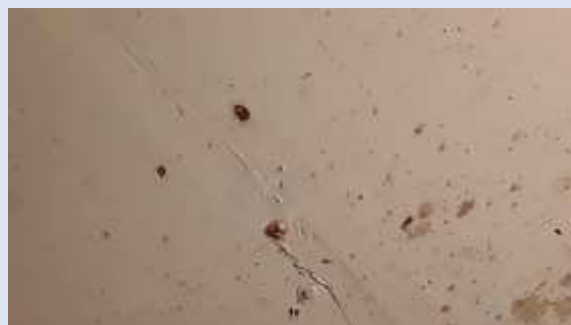
PRELEVEMENT : MELUN - 31 COLONEL DE LATOURP002			
NOM DU CLIENT	NUMERO DU DOSSIER		PIECE OU LOCAL
OPH77	MELUN - 31 COLONEL DE LATOUR 27/12/2017		Local poubelles
ELEMENT	DESCRIPTIF DU LABORATOIRE	DATE DE PRELEVEMENT	NOM DE L'OPERATEUR
Enduit / Peinture plaque de plâtre	Enduit plâtreux blanc en vrac + carton non séparable + peinture non séparable	27/12/2017	GUERIN Olivier
LOCALISATION		RESULTAT	
Plafond		Amiante non détecté

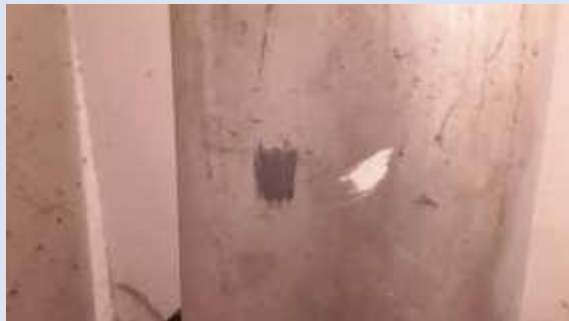
PRELEVEMENT : MELUN - 31 COLONEL DE LATOURP003			
NOM DU CLIENT	NUMERO DU DOSSIER	PIECE OU LOCAL	
OPH77	MELUN - 31 COLONEL DE LATOUR 27/12/2017	Local poubelles	
ELEMENT	DESCRIPTIF DU LABORATOIRE	DATE DE PRELEVEMENT	NOM DE L'OPERATEUR
Peinture	Peinture en faible quantité en vrac	27/12/2017	GUERIN Olivier
LOCALISATION		RESULTAT	
Conduits		Amiante non détecté

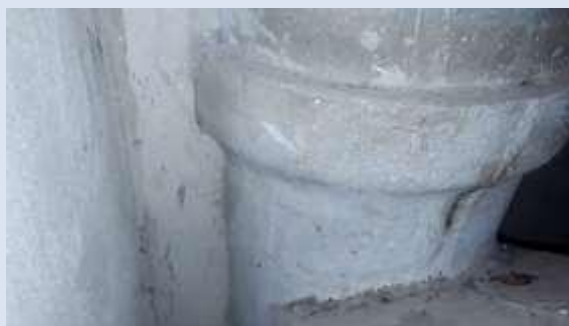
PRELEVEMENT : MELUN - 31 COLONEL DE LATOURP004			
NOM DU CLIENT	NUMERO DU DOSSIER	PIECE OU LOCAL	
OPH77	MELUN - 31 COLONEL DE LATOUR 27/12/2017	Locaux vide-ordures	
ELEMENT	DESCRIPTIF DU LABORATOIRE	DATE DE PRELEVEMENT	NOM DE L'OPERATEUR
Conduit	Matériau gris en vrac avec fibres visibles	27/12/2017	GUERIN Olivier
LOCALISATION		RESULTAT	
Conduits		Amiante détecté (Chrysotile-Crocidolite)

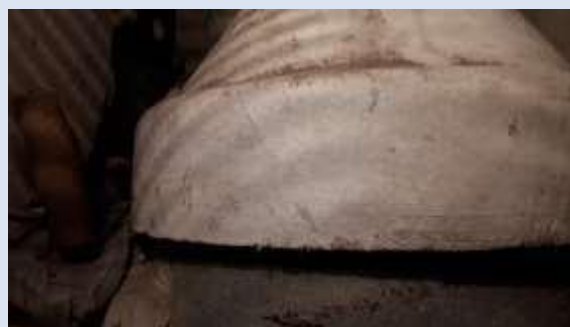
PRELEVEMENT : MELUN - 31 COLONEL DE LATOURP006			
NOM DU CLIENT	NUMERO DU DOSSIER		PIECE OU LOCAL
OPH77	MELUN - 31 COLONEL DE LATOUR 27/12/2017		Locaux vide-ordures
ELEMENT	DESCRIPTIF DU LABORATOIRE	DATE DE PRELEVEMENT	NOM DE L'OPERATEUR
Conduit VO	Matériau gris en vrac avec fibres visibles	27/12/2017	GUERIN Olivier
LOCALISATION		RESULTAT	
Conduits		Amiante détecté (Chrysotile)

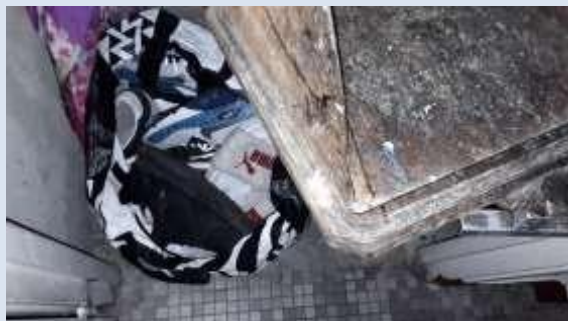
NOM DU CLIENT	NUMERO DU DOSSIER	PIECE OU LOCAL	
OPH77	MELUN - 31 COLONEL DE LATOUR 27/12/2017	Locaux vide-ordures	
ELEMENT	DESCRIPTIF DU LABORATOIRE	DATE DE PRELEVEMENT	NOM DE L'OPERATEUR
Joint	Matériau fibreux beige avec fibres visibles	27/12/2017	GUERIN Olivier
LOCALISATION		RESULTAT	
Pelles vides-ordures		Amiante détecté (Chrysotile)

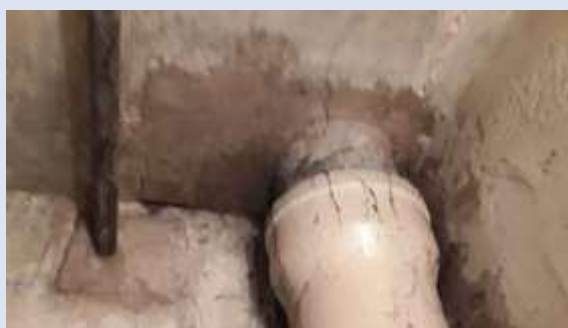
NOM DU CLIENT	NUMERO DU DOSSIER	PIECE OU LOCAL	
OPH77	MELUN - 31 COLONEL DE LATOUR 27/12/2017	Locaux vide-ordures	
ELEMENT	DESCRIPTIF DU LABORATOIRE	DATE DE PRELEVEMENT	NOM DE L'OPERATEUR
Conduit	Matériau gris en vrac avec fibres visibles	27/12/2017	GUERIN Olivier
LOCALISATION		RESULTAT	
Conduits		Amiante détecté (Chrysotile)
