## Rapport de mission de repérage des matériaux et produits contenant de l'amiante avant réalisation de travaux

### MELUN - 33 COLONEL DE LATOUR

RAPPORT N° :	MELUN - 33 COLONEL DE LATOUR	Laboratoire d'Analyses :	ITGA
Repérage réalisé le :	27/12/2017	Adresse laboratoire :	3 RUE ARMAND HERPIN LACROIX - CS 46537 35065 RENNES CEDEX
Accompagnateur :		Numéro d'accréditation :	1-5967
Par :	Mohamed HANNOU	Organisme d'assurance professionnelle :	AXA France
N° certificat :	CPDI4755	Adresse assurance :	313 Terrasses de l'Arche 92727 NANTERRE CEDEX
Date d'obtention :	08/02/2018	N° de contrat d'assurance :	10063271004
Organisme certificateur	I.Cert Parc EDONIA - Bâtiment G - Rue de la Terre Victoria - 35760 SAINT GREGOIRE	Date de validité :	31/12/2018

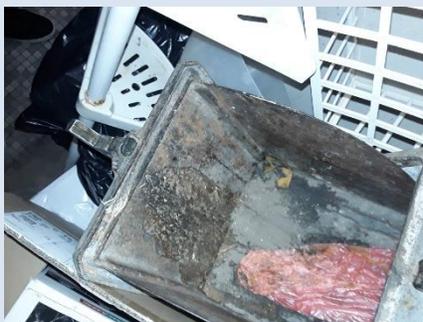
PRELEVEMENT : MELUN - 33 COLONEL DE LATOURP011			
NOM DU CLIENT	NUMERO DU DOSSIER		PIECE OU LOCAL
OPH77	MELUN - 33 COLONEL DE LATOUR 27/12/2017		Locaux vide-ordures
ELEMENT	DESCRIPTIF DU LABORATOIRE	DATE DE PRELEVEMENT	NOM DE L'OPERATEUR
Joint	Matériau fibreux blanc avec fibres visibles avec poussières	27/12/2017	HANNOU Mohamed
LOCALISATION		RESULTAT	
Pelles vides-ordures		Amiante détecté (Chrysotile-Amosite)	
EMPLACEMENT

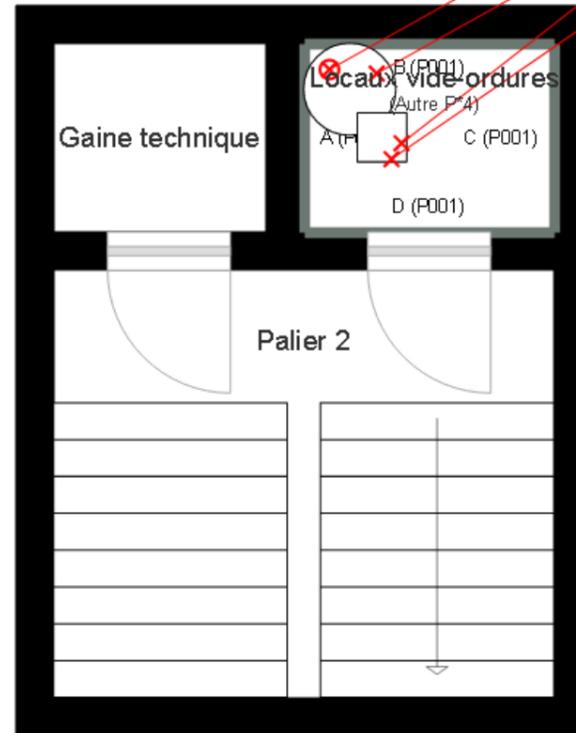
R+2

MELUN - 33 COLONEL DE LATOURP004  
MELUN - 33 COLONEL DE LATOURP005  
MELUN - 33 COLONEL DE LATOURP006  
MELUN - 33 COLONEL DE LATOURP007

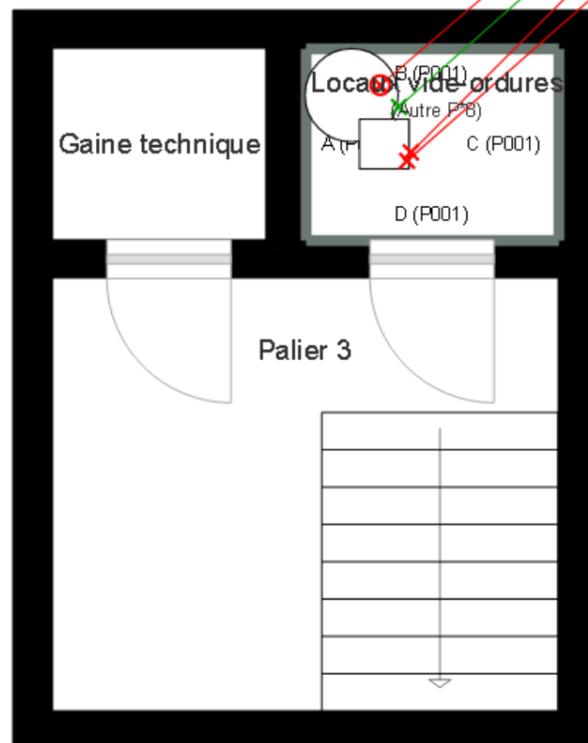
R+3

MELUN - 33 COLONEL DE LATOURP008  
 MELUN - 33 COLONEL DE LATOURP009  
 MELUN - 33 COLONEL DE LATOURP010  
 MELUN - 33 COLONEL DE LATOURP011
