Rapport de repérage des matériaux et produits contenant de l'amiante avant réalisation de travaux dans un immeuble bâti

BATIMENT_B_HALL
25-27-29-31-33 Rue du colonel Latour
77000 Melun

Référence du dossier : 2020
5315_RUE DU COLONEL PICOT_RUE
DU COLONEL LATOUR_HALL

Pièces concernées	Travaux	Ouvrages ou composants de la construction	Partie d'ouvrage ou de composant à inspecter ou à sonder	Remarques particulières
	Selon BT			Remplacement porte de hall

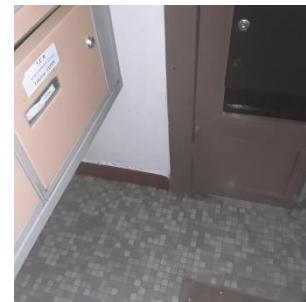
Identification : P020

Descriptif Laboratoire : Peinture non séparable + enduit plâtreux blanc en vrac non séparable + matériau compact gris hétérogène

Résultat (justification) : Amiante détecté (RESULTAT ANALYSE)

Pièce et étage : Hall ESC 29 RC - ZONE 2
