Rapport de mission de repérage des matériaux et produits listes A et B à intégrer au dossier technique «amiante»

PROGRAMME DTA_6BIS_COUPERIN

6 BIS SQUARE FRANCOIS COUPERIN

77000 MELUN

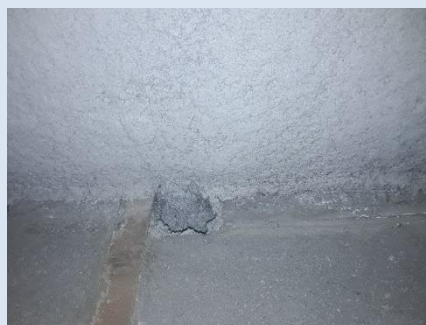
PRELEVEMENT : DTA_6BIS_COUPERINP001			
NOM DU CLIENT	NUMERO DU DOSSIER		PIECE OU LOCAL
OPH77	DTA_6BIS_COUPERIN 05/04/2019		Couloir (R-1)
ELEMENT	DESCRIPTIF DU LABORATOIRE	DATE DE PRELEVEMENT	NOM DE L'OPERATEUR
Flocage	Matériau cotonneux blanc avec poussières	05/04/2019	LEITE LOPES Alain
LOCALISATION		RESULTAT	
Plafond		Amiante non détecté

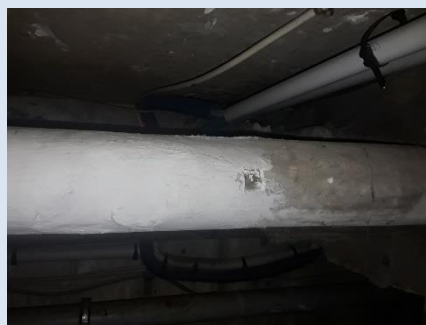
PRELEVEMENT : DTA_6BIS_COUPERINP002			
NOM DU CLIENT	NUMERO DU DOSSIER		PIECE OU LOCAL
OPH77	DTA_6BIS_COUPERIN 05/04/2019		Couloir (R-1)
ELEMENT	DESCRIPTIF DU LABORATOIRE	DATE DE PRELEVEMENT	NOM DE L'OPERATEUR
Calorifugeage	Matériau fibreux beige avec poussières non séparable + matériau plâtreux blanc en vrac avec poussières + toile beige plâtrée non séparable	05/04/2019	LEITE LOPES Alain
LOCALISATION		RESULTAT	
Canalisation		Amiante non détecté

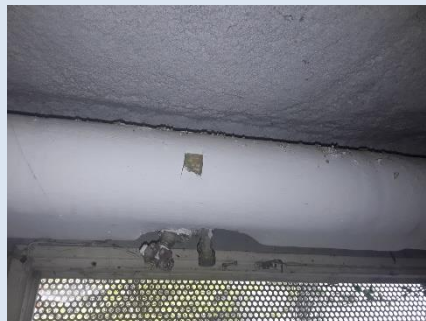
PRELEVEMENT : DTA_6BIS_COUPERINP003			
NOM DU CLIENT	NUMERO DU DOSSIER		PIECE OU LOCAL
OPH77	DTA_6BIS_COUPERIN 05/04/2019		Couloir (R-1)
ELEMENT	DESCRIPTIF DU LABORATOIRE	DATE DE PRELEVEMENT	NOM DE L'OPERATEUR
Flocage	Matériau cotonneux blanc avec poussières	05/04/2019	LEITE LOPES Alain
LOCALISATION		RESULTAT	
Plafond		Amiante non détecté

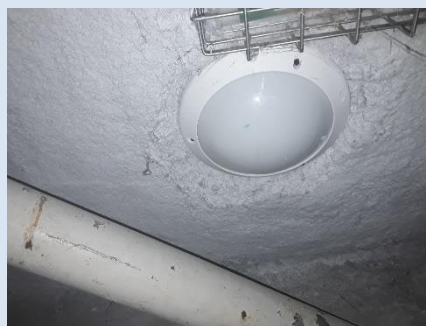
PRELEVEMENT : DTA_6BIS_COUPERINP004			
NOM DU CLIENT	NUMERO DU DOSSIER		PIECE OU LOCAL
OPH77	DTA_6BIS_COUPERIN 05/04/2019		Couloir (R-1)
ELEMENT	DESCRIPTIF DU LABORATOIRE	DATE DE PRELEVEMENT	NOM DE L'OPERATEUR
Calorifugeage	Matériau fibreux jaune avec poussières	05/04/2019	LEITE LOPES Alain
LOCALISATION		RESULTAT	
Canalisation		Amiante non détecté

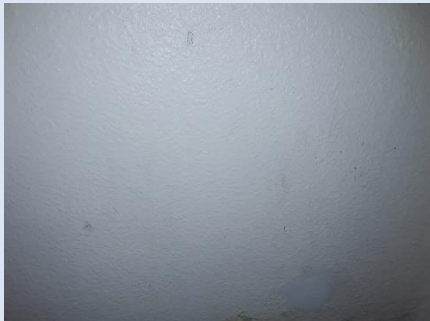
PRELEVEMENT : DTA_6BIS_COUPERINP006			
NOM DU CLIENT	NUMERO DU DOSSIER		PIECE OU LOCAL
OPH77	DTA_6BIS_COUPERIN 05/04/2019		Escalier (R+1)
ELEMENT	DESCRIPTIF DU LABORATOIRE	DATE DE PRELEVEMENT	NOM DE L'OPERATEUR
Crépi	Enduit plâtreux blanc + peintures multiples non séparable	05/04/2019	LEITE LOPES Alain
LOCALISATION		RESULTAT	
Mur C		Amiante non détecté	
EMPLACEMENT

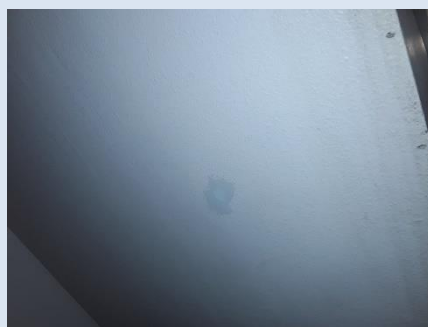
PRELEVEMENT : DTA_6BIS_COUPERINP007			
NOM DU CLIENT	NUMERO DU DOSSIER		PIECE OU LOCAL
OPH77	DTA_6BIS_COUPERIN 05/04/2019		Escalier (R+1)
ELEMENT	DESCRIPTIF DU LABORATOIRE	DATE DE PRELEVEMENT	NOM DE L'OPERATEUR
Crépi	Enduit plâtreux blanc + peintures multiples non séparable	05/04/2019	LEITE LOPES Alain
LOCALISATION		RESULTAT	
Plafond		Amiante non détecté

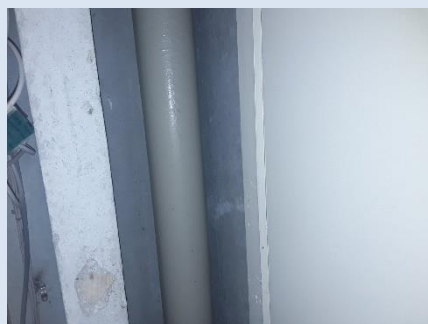
PRELEVEMENT : DTA_6BIS_COUPERINP008			
NOM DU CLIENT	NUMERO DU DOSSIER		PIECE OU LOCAL
OPH77	DTA_6BIS_COUPERIN 05/04/2019		Gaine technique (RC)
ELEMENT	DESCRIPTIF DU LABORATOIRE	DATE DE PRELEVEMENT	NOM DE L'OPERATEUR
Conduit Metal		05/04/2019	LEITE LOPES Alain
LOCALISATION		RESULTAT	
Conduits		Non Analysé

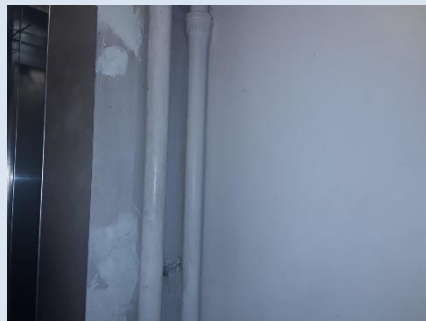
PRELEVEMENT : DTA_6BIS_COUPERINP009

NOM DU CLIENT	NUMERO DU DOSSIER	PIECE OU LOCAL	
OPH77	DTA_6BIS_COUPERIN 05/04/2019	Escalier (R+1)	
ELEMENT	DESCRIPTIF DU LABORATOIRE	DATE DE PRELEVEMENT	NOM DE L'OPERATEUR
Conduit Metal		05/04/2019	LEITE LOPES Alain
LOCALISATION		RESULTAT	
Colonnes de chutes		Non Analysé

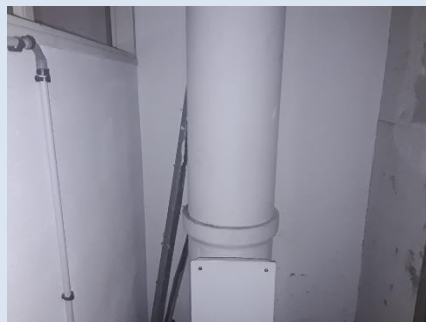
PRELEVEMENT : DTA_6BIS_COUPERINP010

PIECE	ETAGE	ELEMENTS PRELEVES	DESCRIPTIF LABORATOIRE	REPERAGE	ECHANTILLON	METHODE	ETAT	RESULTAT
Dégagement	R+2	Conduit Amiante ciment		Conduits	DTA_6BIS_COU PERINP010	JP		Amiante détectée
Dégagement	R+2	Conduit Amiante ciment		Conduits	DTA_6BIS_COU PERINP010	JP		Amiante détectée

NOM DU CLIENT	NUMERO DU DOSSIER	PIECE OU LOCAL	
OPH77	DTA_6BIS_COUPERIN 05/04/2019	Dégagement (R+2)	
ELEMENT	DESCRIPTIF DU LABORATOIRE	DATE DE PRELEVEMENT	NOM DE L'OPERATEUR
Conduit Amiante ciment		05/04/2019	LEITE LOPES Alain
LOCALISATION		RESULTAT	
Conduits		Amiante détectée

Il est nécessaire d'avertir de la présence d'amiante toute personne pouvant intervenir sur ou à proximité des matériaux amiantés ou de ceux les recouvrant ou les protégeant.

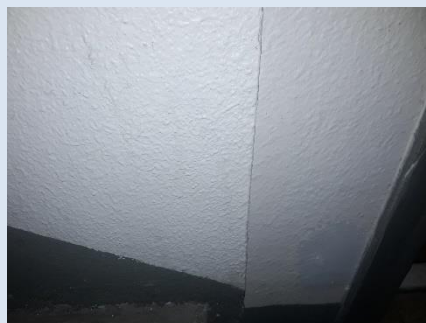
PRELEVEMENT : DTA_6BIS_COUPERINP011

NOM DU CLIENT	NUMERO DU DOSSIER	PIECE OU LOCAL	
OPH77	DTA_6BIS_COUPERIN 05/04/2019	Cages d'escalier (R+2)	
ELEMENT	DESCRIPTIF DU LABORATOIRE	DATE DE PRELEVEMENT	NOM DE L'OPERATEUR
Crépi	Enduit plâtreux beige + peinture non séparable	05/04/2019	LEITE LOPES Alain
LOCALISATION		RESULTAT	
Mur A		Amiante non détecté

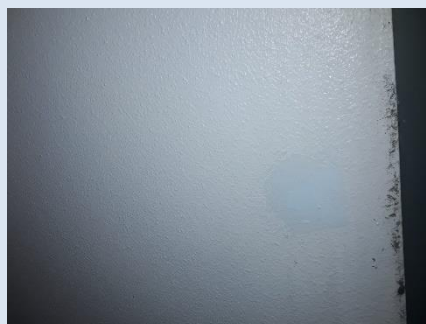
PRELEVEMENT : DTA_6BIS_COUPERINP012

NOM DU CLIENT	NUMERO DU DOSSIER	PIECE OU LOCAL	
OPH77	DTA_6BIS_COUPERIN 05/04/2019	Cages d'escalier (R+2)	
ELEMENT	DESCRIPTIF DU LABORATOIRE	DATE DE PRELEVEMENT	NOM DE L'OPERATEUR
Crépi	Enduit plâtreux blanc + peintures multiples en vrac non séparable	05/04/2019	LEITE LOPES Alain
LOCALISATION		RESULTAT	
Plafond		Amiante non détecté

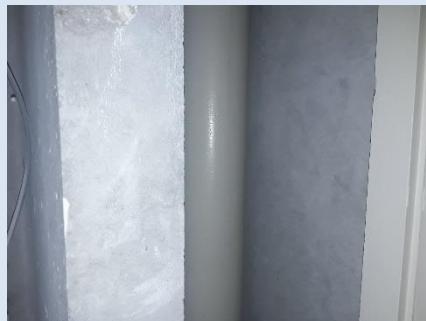
PRELEVEMENT : DTA_6BIS_COUPERINP013

NOM DU CLIENT	NUMERO DU DOSSIER	PIECE OU LOCAL	
OPH77	DTA_6BIS_COUPERIN 05/04/2019	Galerie technique (RC)	
ELEMENT	DESCRIPTIF DU LABORATOIRE	DATE DE PRELEVEMENT	NOM DE L'OPERATEUR
Conduit Metal		05/04/2019	LEITE LOPES Alain
LOCALISATION		RESULTAT	
Colonnes de chutes		Non Analysé

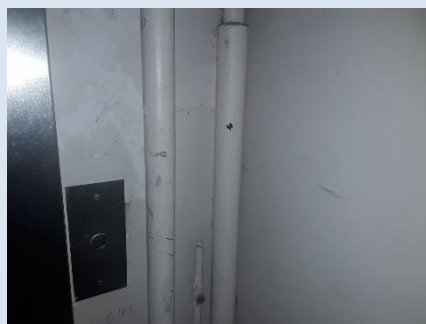
PRELEVEMENT : DTA_6BIS_COUPERINP014

NOM DU CLIENT	NUMERO DU DOSSIER	PIECE OU LOCAL	
OPH77	DTA_6BIS_COUPERIN 05/04/2019	Cages d'escalier (R+2)	
ELEMENT	DESCRIPTIF DU LABORATOIRE	DATE DE PRELEVEMENT	NOM DE L'OPERATEUR
Conduit Metal		05/04/2019	LEITE LOPES Alain
LOCALISATION		RESULTAT	
Colonnes de chutes		Non Analysé

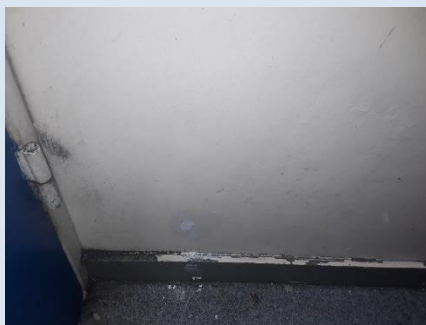
PRELEVEMENT : DTA_6BIS_COUPERINP015

NOM DU CLIENT	NUMERO DU DOSSIER	PIECE OU LOCAL	
OPH77	DTA_6BIS_COUPERIN 05/04/2019	Cages d'escalier (R+2)	
ELEMENT	DESCRIPTIF DU LABORATOIRE	DATE DE PRELEVEMENT	NOM DE L'OPERATEUR
Crépi	Enduit plâtreux blanc avec couche cartonnée + peinture non séparable	05/04/2019	LEITE LOPES Alain
LOCALISATION		RESULTAT	
Mur C		Amiante non détecté

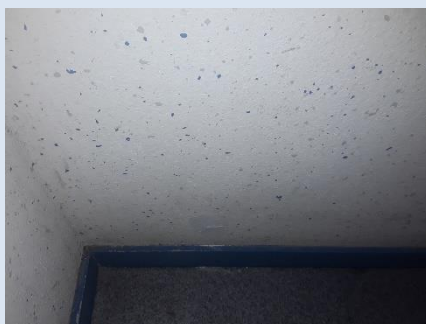
PRELEVEMENT : DTA_6BIS_COUPERINP016

NOM DU CLIENT	NUMERO DU DOSSIER	PIECE OU LOCAL	
OPH77	DTA_6BIS_COUPERIN 05/04/2019	Couloir (R-1)	
ELEMENT	DESCRIPTIF DU LABORATOIRE	DATE DE PRELEVEMENT	NOM DE L'OPERATEUR
Crépi	Enduit plâtreux blanc avec couche cartonnée + peinture non séparable	05/04/2019	LEITE LOPES Alain
LOCALISATION		RESULTAT	
Mur A		Amiante non détecté

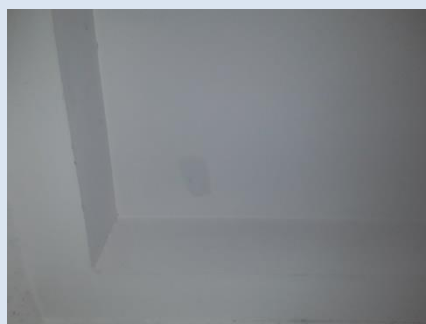
PRELEVEMENT : DTA_6BIS_COUPERINP017			
NOM DU CLIENT	NUMERO DU DOSSIER		PIECE OU LOCAL
OPH77	DTA_6BIS_COUPERIN 05/04/2019		Couloir (R-1)
ELEMENT	DESCRIPTIF DU LABORATOIRE	DATE DE PRELEVEMENT	NOM DE L'OPERATEUR
Enduit / Peinture plaque de plâtre	Enduit plâtreux blanc avec couche cartonnée + peinture non séparable	05/04/2019	LEITE LOPES Alain
LOCALISATION		RESULTAT	
Plafond		Amiante non détecté

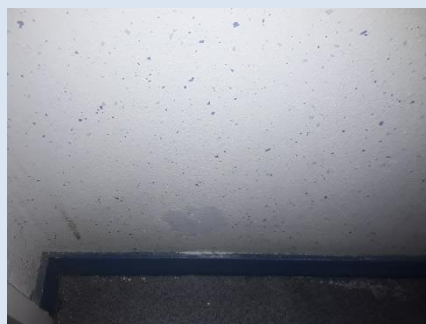
PRELEVEMENT : DTA_6BIS_COUPERINP018			
NOM DU CLIENT	NUMERO DU DOSSIER		PIECE OU LOCAL
OPH77	DTA_6BIS_COUPERIN 05/04/2019		Couloir (R-1)
ELEMENT	DESCRIPTIF DU LABORATOIRE	DATE DE PRELEVEMENT	NOM DE L'OPERATEUR
Crépi	Enduit plâtreux blanc avec couche cartonnée + peinture non séparable	05/04/2019	LEITE LOPES Alain
LOCALISATION		RESULTAT	
Mur C		Amiante non détecté

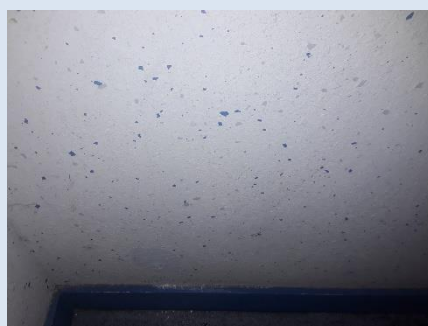
PRELEVEMENT : DTA_6BIS_COUPERINP020			
NOM DU CLIENT	NUMERO DU DOSSIER		PIECE OU LOCAL
OPH77	DTA_6BIS_COUPERIN 05/04/2019		Couloir (R-1)
ELEMENT	DESCRIPTIF DU LABORATOIRE	DATE DE PRELEVEMENT	NOM DE L'OPERATEUR
Crépi	Enduit plâtreux blanc avec couche cartonnée + peinture non séparable	05/04/2019	LEITE LOPES Alain
LOCALISATION		RESULTAT	
Mur D		Amiante non détecté

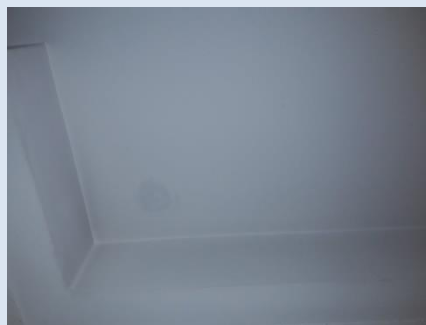
PRELEVEMENT : DTA_6BIS_COUPERINP021			
NOM DU CLIENT	NUMERO DU DOSSIER	PIECE OU LOCAL	
OPH77	DTA_6BIS_COUPERIN 05/04/2019	Couloir (R-1)	
ELEMENT	DESCRIPTIF DU LABORATOIRE	DATE DE PRELEVEMENT	NOM DE L'OPERATEUR
Enduit / Peinture plaque de plâtre	Enduit plâtreux blanc avec couche cartonnée + peinture non séparable	05/04/2019	LEITE LOPES Alain
LOCALISATION		RESULTAT	
Plafond		Amiante non détecté
