Rapport de mission de repérage des matériaux et produits listes A et B à intégrer au dossier technique «amiante»

PROGRAMME DTA_21BIS_CHARLES PEGUY

21 BIS AVENUE CHARLES PEGUY

77000 MELUN

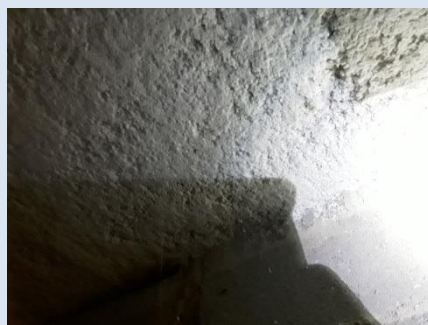
PRELEVEMENT : DTA_21BIS_CHARLES PEGUY001			
NOM DU CLIENT	NUMERO DU DOSSIER		PIECE OU LOCAL
OPH77	DTA_21BIS_CHARLES PEGUY 11/04/2019		Cave 1 (RC)
ELEMENT	DESCRIPTIF DU LABORATOIRE	DATE DE PRELEVEMENT	NOM DE L'OPERATEUR
Flocage	Matériau cotonneux blanc avec poussières	11/04/2019	TAVARES Serge
LOCALISATION		RESULTAT	
Plafond		Amiante non détecté

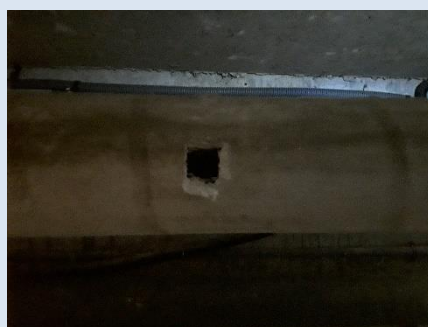
PRELEVEMENT : DTA_21BIS_CHARLES PEGUY002			
NOM DU CLIENT	NUMERO DU DOSSIER		PIECE OU LOCAL
OPH77	DTA_21BIS_CHARLES PEGUY 11/04/2019		Cave 1 (RC)
ELEMENT	DESCRIPTIF DU LABORATOIRE	DATE DE PRELEVEMENT	NOM DE L'OPERATEUR
Calorifugeage	Toile blanche plâtrée + matériau en liège marron non séparable	11/04/2019	TAVARES Serge
LOCALISATION		RESULTAT	
Réseaux EF et ECS		Amiante non détecté

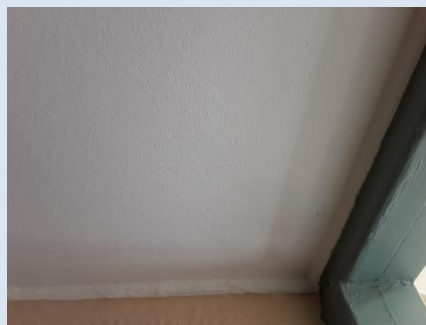
PRELEVEMENT : DTA_21BIS_CHARLES PEGUY003			
NOM DU CLIENT	NUMERO DU DOSSIER	PIECE OU LOCAL	
OPH77	DTA_21BIS_CHARLES PEGUY 11/04/2019	Hall (RC)	
ELEMENT	DESCRIPTIF DU LABORATOIRE	DATE DE PRELEVEMENT	NOM DE L'OPERATEUR
Enduit / Peinture plaque de plâtre	Peintures multiples non séparable + enduit plâtreux blanc	11/04/2019	TAVARES Serge
LOCALISATION		RESULTAT	
Plafond		Amiante non détecté

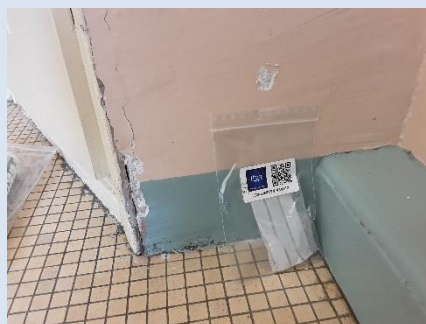
PRELEVEMENT : DTA_21BIS_CHARLES PEGUY004			
NOM DU CLIENT	NUMERO DU DOSSIER	PIECE OU LOCAL	
OPH77	DTA_21BIS_CHARLES PEGUY 11/04/2019	Hall (RC)	
ELEMENT	DESCRIPTIF DU LABORATOIRE	DATE DE PRELEVEMENT	NOM DE L'OPERATEUR
Enduit / Peinture béton	Peinture non séparable + enduit plâtreux blanc	11/04/2019	TAVARES Serge
LOCALISATION		RESULTAT	
Mur L		Amiante non détecté

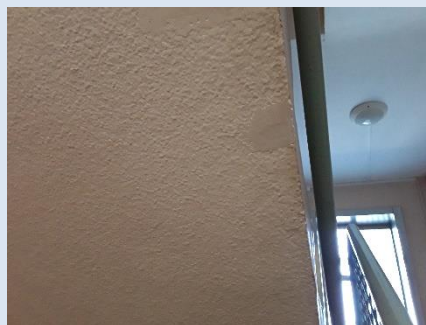
PRELEVEMENT : DTA_21BIS_CHARLES PEGUY005			
NOM DU CLIENT	NUMERO DU DOSSIER	PIECE OU LOCAL	
OPH77	DTA_21BIS_CHARLES PEGUY 11/04/2019	Gaine ascenseur (R+1)	
ELEMENT	DESCRIPTIF DU LABORATOIRE	DATE DE PRELEVEMENT	NOM DE L'OPERATEUR
Enduit / Peinture béton	Peintures multiples non séparable + enduit plâtreux blanc	11/04/2019	TAVARES Serge
LOCALISATION		RESULTAT	
Plafond		Amiante non détecté

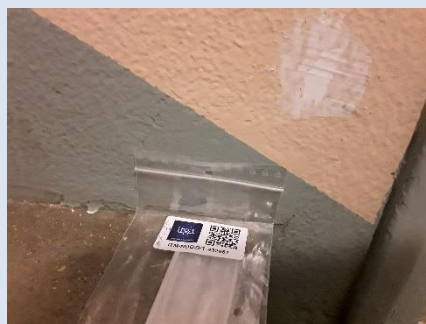
PRELEVEMENT : DTA_21BIS_CHARLES PEGUY006			
NOM DU CLIENT	NUMERO DU DOSSIER	PIECE OU LOCAL	
OPH77	DTA_21BIS_CHARLES PEGUY 11/04/2019	Hall (RC)	
ELEMENT	DESCRIPTIF DU LABORATOIRE	DATE DE PRELEVEMENT	NOM DE L'OPERATEUR
Enduit / Peinture béton	Peintures multiples	11/04/2019	TAVARES Serge
LOCALISATION		RESULTAT	
Mur A		Amiante non détecté

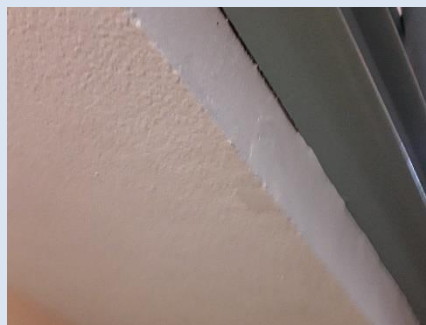
PRELEVEMENT : DTA_21BIS_CHARLES PEGUYP007			
NOM DU CLIENT	NUMERO DU DOSSIER	PIECE OU LOCAL	
OPH77	DTA_21BIS_CHARLES PEGUY 11/04/2019	Hall (RC)	
ELEMENT	DESCRIPTIF DU LABORATOIRE	DATE DE PRELEVEMENT	NOM DE L'OPERATEUR
Enduit / Peinture béton	Peintures multiples + enduit gris en faible quantité en vrac hétérogène non séparable	11/04/2019	TAVARES Serge
LOCALISATION		RESULTAT	
Plafond		Amiante non détecté

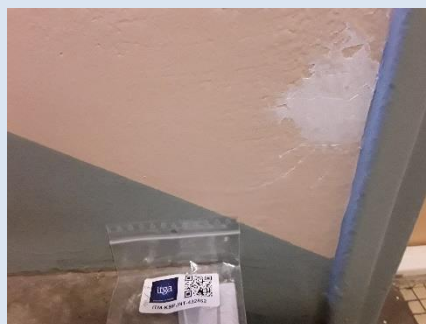
PRELEVEMENT : DTA_21BIS_CHARLES PEGUYP008			
NOM DU CLIENT	NUMERO DU DOSSIER	PIECE OU LOCAL	
OPH77	DTA_21BIS_CHARLES PEGUY 11/04/2019	Hall (RC)	
ELEMENT	DESCRIPTIF DU LABORATOIRE	DATE DE PRELEVEMENT	NOM DE L'OPERATEUR
Enduit / Peinture béton	Peinture non séparable + enduit plâtreux blanc	11/04/2019	TAVARES Serge
LOCALISATION		RESULTAT	
Mur A		Amiante non détecté

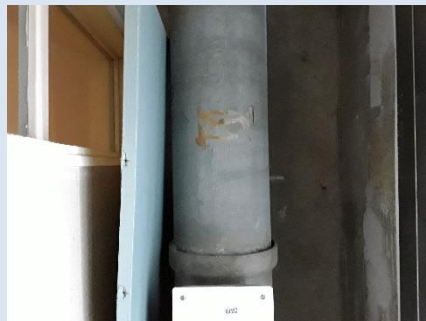
PIECE	ETAGE	ELEMENTS PRELEVES	DESCRIPTIF LABORATOIRE	REPERAGE	ECHANTILLON	METHODE	ETAT	RESULTAT
Hall	RC	Matériaux Liste B		Pelles vides- ordures	DTA_21BIS_CH ARLES PEGUY009	JP	AC1	Amiante détectée

PIECE	ETAGE	ELEMENTS PRELEVES	DESCRIPTIF LABORATOIRE	ECHANTILLON	REPERAGE	ETAT	RESULTAT	METHODE
Hall	RC	Matériaux Liste B		DTA_21BIS_CH ARLES PEGUY009	Pelles vides-ordures	AC1	Amiante détectée	JP

PRELEVEMENT : DTA_21BIS_CHARLES PEGUY009			
NOM DU CLIENT	NUMERO DU DOSSIER		PIECE OU LOCAL
OPH77	DTA_21BIS_CHARLES PEGUY 11/04/2019		Hall (RC)
ELEMENT	DESCRIPTIF DU LABORATOIRE	DATE DE PRELEVEMENT	NOM DE L'OPERATEUR
Matériaux Liste B		11/04/2019	TAVARES Serge
LOCALISATION		RESULTAT	
Pelles vides-ordures		Amiante détectée

Lorsque le type de matériau ou produit concerné contenant de l'amiante, la nature et l'étendue des dégradations et l'évaluation du risque de dégradation conduisent à conclure à la nécessité d'une action de remise en état limitée au remplacement, au recouvrement ou à la protection des seuls éléments dégradés.

- a) **rechercher les causes de la dégradation et définir les mesures correctives appropriées pour les supprimer ;**
- b) **procéder à la mise en œuvre de ces mesures correctives afin d'éviter toute nouvelle dégradation et, dans l'attente, prendre les mesures de protection appropriées afin de limiter le risque de dispersion des fibres d'amiante ;**
- c) **veiller à ce que les modifications apportées ne soient pas de nature à aggraver l'état des autres matériaux ou produits contenant de l'amiante restant accessibles dans la même zone ;**
- d) **contrôler périodiquement que les autres matériaux et produits restant accessibles, ainsi que, le cas échéant, leur protection, demeurent en bon état de conservation.**

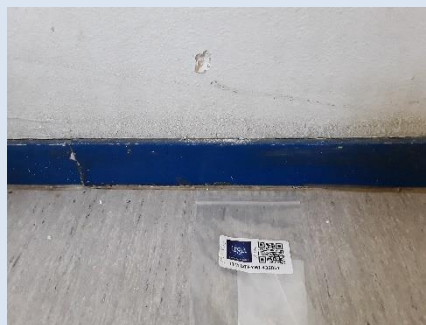
PRELEVEMENT : DTA_21BIS_CHARLES PEGUY013			
NOM DU CLIENT	NUMERO DU DOSSIER		PIECE OU LOCAL
OPH77	DTA_21BIS_CHARLES PEGUY 11/04/2019		Couloir 1 (R-1)
ELEMENT	DESCRIPTIF DU LABORATOIRE	DATE DE PRELEVEMENT	NOM DE L'OPERATEUR
Enduit / Peinture plaque de plâtre	Peinture non séparable + enduit plâtreux blanc avec couche cartonnée	11/04/2019	TAVARES Serge
LOCALISATION		RESULTAT	
Mur C		Amiante non détecté

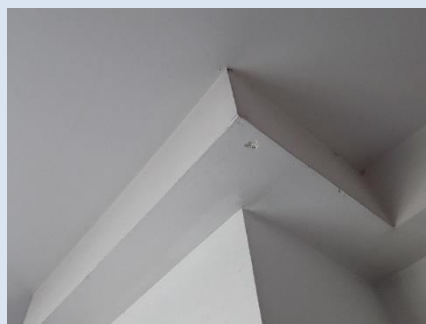
PRELEVEMENT : DTA_21BIS_CHARLES PEGUY014			
NOM DU CLIENT	NUMERO DU DOSSIER		PIECE OU LOCAL
OPH77	DTA_21BIS_CHARLES PEGUY 11/04/2019		Couloir 1 (R-1)
ELEMENT	DESCRIPTIF DU LABORATOIRE	DATE DE PRELEVEMENT	NOM DE L'OPERATEUR
Enduit / Peinture plaque de plâtre	Peinture non séparable + papier en faible quantité non séparable + enduit plâtreux blanc avec couche cartonnée	11/04/2019	TAVARES Serge
LOCALISATION		RESULTAT	
Plafond		Amiante non détecté
